# 諫早市個別施設計画 (庁舎等施設計画)

令和5年4月

諫早市総務部

## 第2章 個別施設計画（庁舎等施設計画）

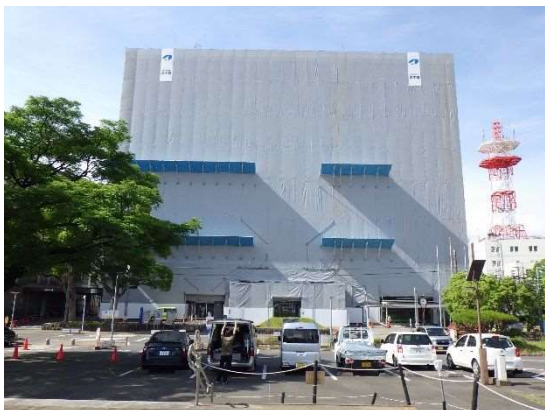
【外壁】外壁補修工事

なお、西側9階部分の外壁タイルの一部が剥落したため、令和3～4年度にかけて外壁補修工事を実施しました。

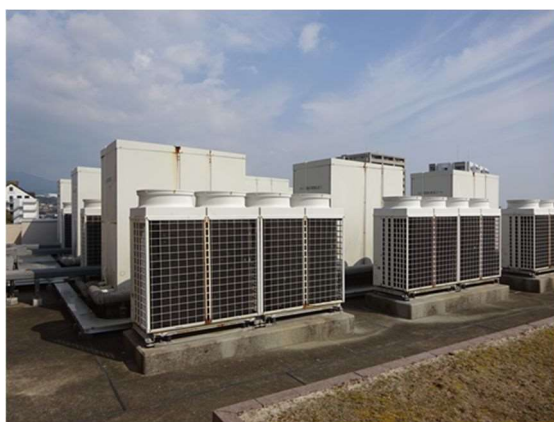
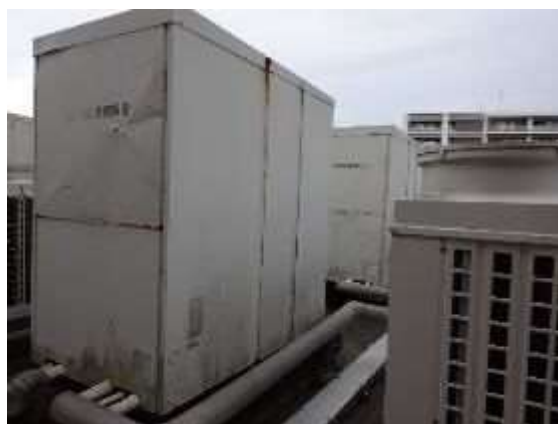
【空調機】

建物本体については、外観等に目立った劣化はないものの、空調機や給湯器が耐用年数を超えており、不具合が度々発生していることから、更新を検討する時期にきています。

特に空調機は故障が多く、業務に支障をきたしているため、早急に機器を更新する必要があります。

経年劣化による不具合

4. 施設運営上の課題、改善策等	
課題等	所管課としての考え
1 空調機が耐用年数を超過しており、故障が度々発生している。	⇒ R4年度に空調、照明器具の設計を行い、R5年度に改修工事を行う予定としている。
2 給湯機などの設備が耐用年数を超過しており、不具合が度々発生している。	⇒ 庁舎管理員による補修等の維持管理を行い経費の節減に努めるとともに、計画的な予防保全等による維持管理に努め、施設の長寿命化を図る。

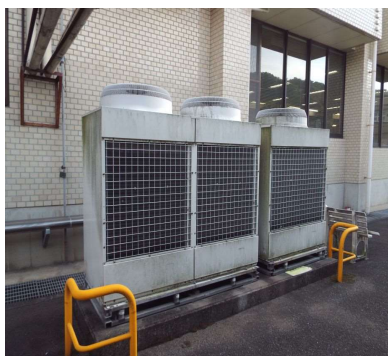
#### 【空調機】

また、設備は建築当初から現在まで使用しているものも多く、空調機については、部品によってはメーカー在庫がなく、交換ができない部品も増えています。特に、冷媒ガスについては、規制の関係もあり、設備そのものの更新を検討する時期に来ています。

経年劣化による不具合

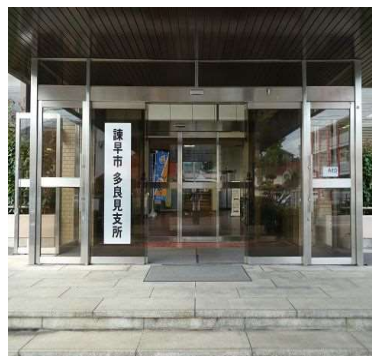
#### 【正面玄関自動ドア】

経年劣化による不具合

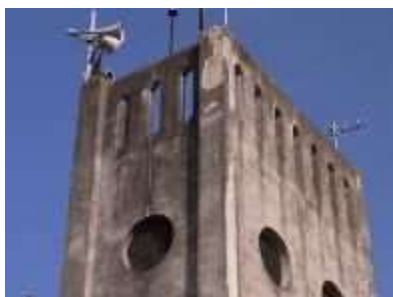
【外壁】

建物本体については、外壁剥離、屋上防水の劣化等により、雨漏りが生じています。

剥離、劣化

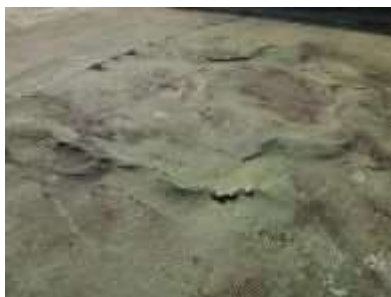
【屋上】

防水劣化

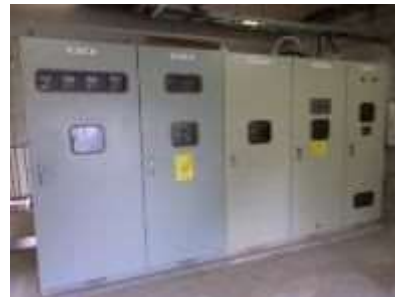
【受変電設備】

また、電気設備は、建築当初からそのまま使用しており、機器によっては修繕部品の入手が困難な状況になっているため、不具合が生じる前に、予防的な更新を行う時期に来ています。

耐用年数の超過

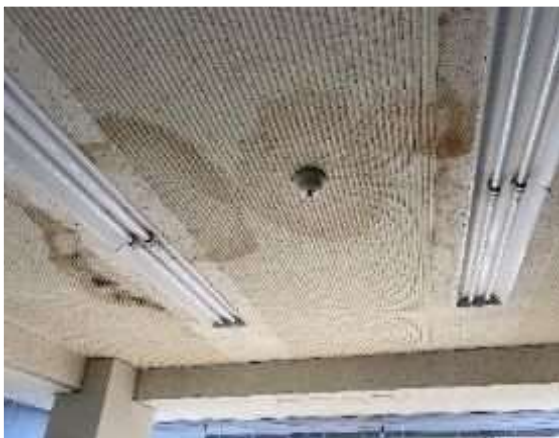
#### 【屋上防水】

設備については、建築当初から現在までそのまま使用しているものも多く、空調機は経年劣化による不具合が発生しており、受変電設備は耐用年数を大幅に超過しているため、改修・更新が必要となります。また、屋上屋根の破損・劣化により雨漏り等が生じています。

会議室・書庫等の雨漏り

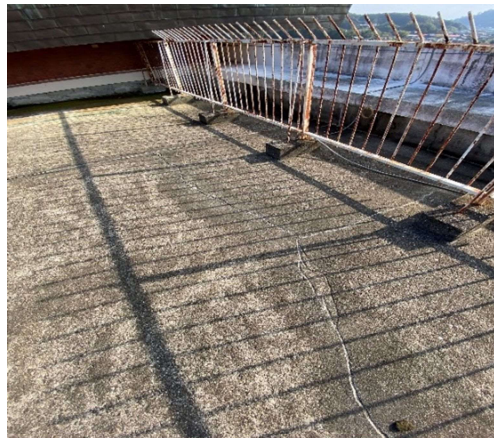
屋上陸屋根のひび割れ

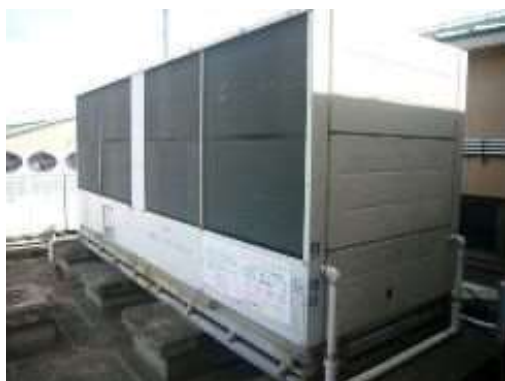
#### 【空調機】

また、機械設備、電気設備等が経年劣化により不具合を生じており、個々の修繕により対応している状況です。

経年劣化による不具合

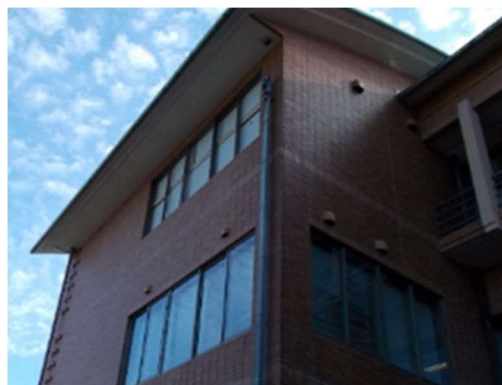
#### 【雨樋】

建物本体には目立った劣化は見られませんが、雨樋の欠落など付属設備に経年劣化による影響が増加しています。

経年劣化による欠落

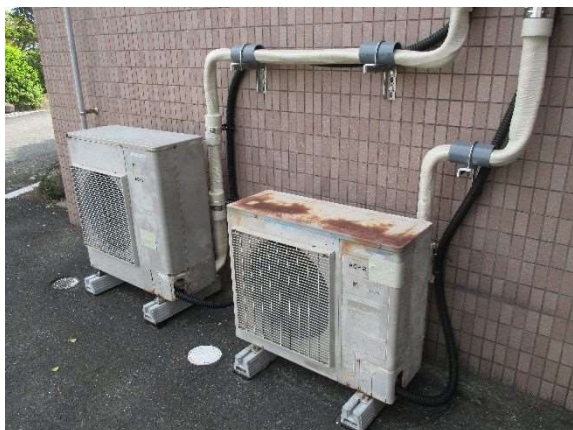
#### 【空調機室外機】

設備では、近年、空調機の部分的な修繕を行ってきましたが、全体的な状況の改善には至らず、年々故障の頻度が増加しています。

経年劣化による不具合

4. 施設運営上の課題、改善策等	
課題等	所管課としての考え
1 空調機について、部分的な修繕を行っているが、年々故障の頻度が増加している。また、施設内の照明が蛍光灯であり、温暖化対策のためのLED化が遅れている。	⇒ 屋上防水工事については令和4年度実施し、空調機については令和5年度中の改修工事を計画している。また、施設内照明のLED化により省電力化を推進する。

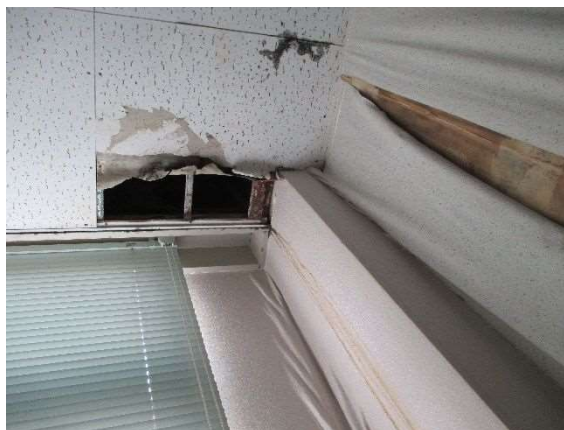
#### 【2階天井】

また、屋上防水改修は完了しましたが、これまでの雨漏りにより天井部分の破損箇所が多く、今後改修が必要となっています。

雨漏りによる天井等の破損
