諫早市個別施設計画

(諫早市ふれあい施設等)

令和5年5月改定

諫早市地域政策部

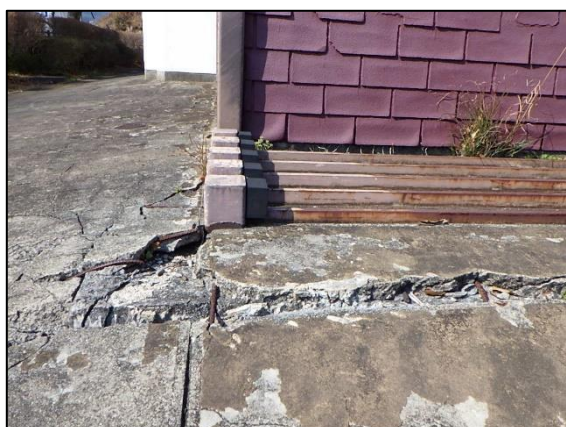
この他、地盤沈下により施設に歪みが発生しており、本来ドームの開放が可能な全天候プールは開放できない状態となっています。そのため、全天候プール内に熱がこもり、熱中症などの恐れがあるため、ドームの改修が必須です。

全天候プール（外側）

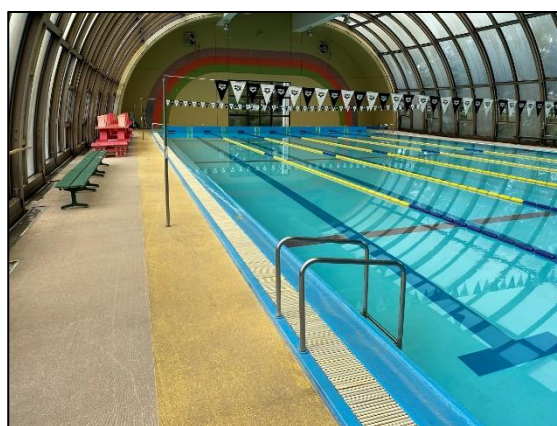
全天候プール（内側）

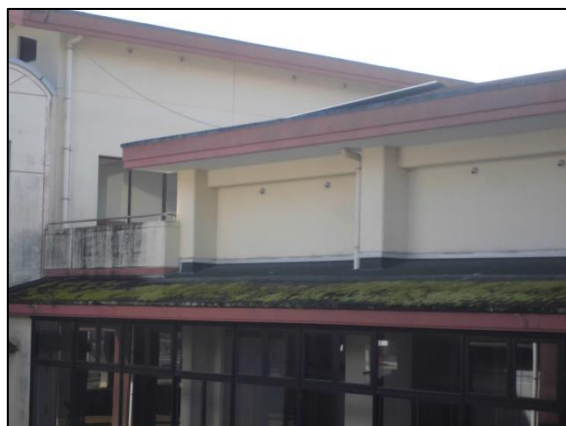
・本施設は、現在、屋根スレートの経年劣化により、スレートが剥がれ落ちたり、コケが大量に生えており、台風、豪雨により雨漏りが発生しております。そのため、施設の躯体自体に悪影響を与える恐れがあり、屋根や外壁などの早急な改修が必須です。このため建物の法定耐用年数の50年を超え、施設の目標使用年数を60年とする長寿命化のための改修事業を令和5年度から実施することとします。

屋根スレートのコケ

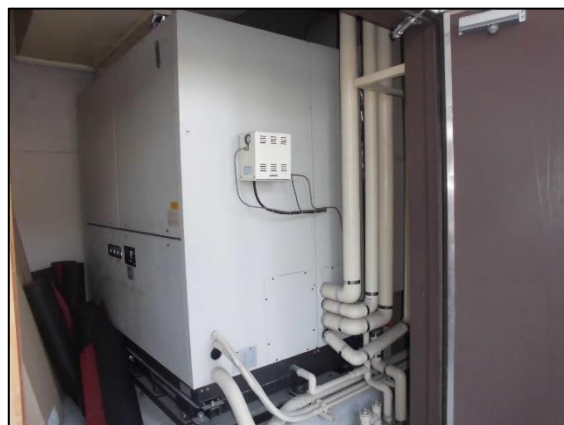
また、大研修室（280㎡）を管理する空調機は設置から33年が経過しており保守を行っているものの、大きな異音が発生しており冷暖房が効きにくい

状態となっているため、空調設備の改修事業を令和4年度から実施しております。

空調機

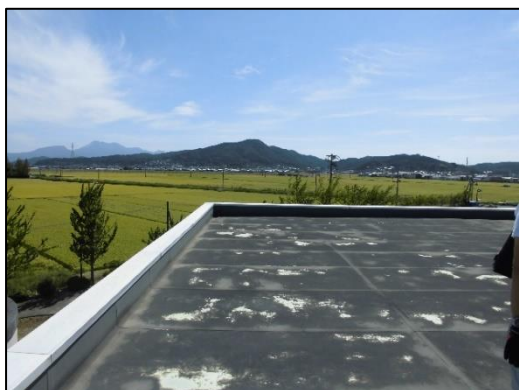
・本施設は、屋根防水膜の経年劣化に加え、従前から雨漏りしていた屋根が近年の台風、豪雨により被害が拡大し、雨漏り対策が喫緊の課題となっております。平成29年から令和3年にかけて玄関ホール、2階多目的ホールなどの応急修繕を行ったものの、雨漏り箇所の特定が難しく、応急的な修繕だけでは被害を抑えることは不十分であります。

屋上防水シートの状況

さらには、体育館屋根部分からの雨漏りや外壁のクラック、爆裂が発生しており、建物の躯体や電灯配線の劣化、床板の腐食など建物内部へ悪影響を与えることが考えられます。このため建物の法定耐用年数の50年を超え、施設の目標使用年数を60年とする長寿命化のための改修事業を令和4年度から実施しております。

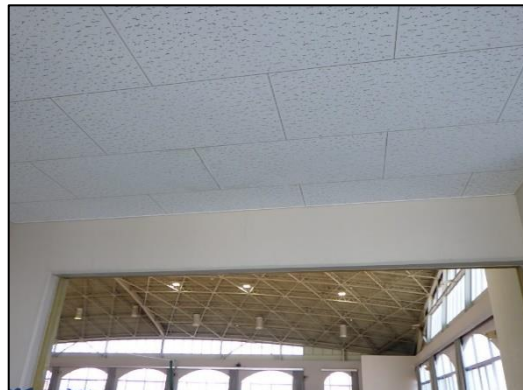
館内の雨漏れ

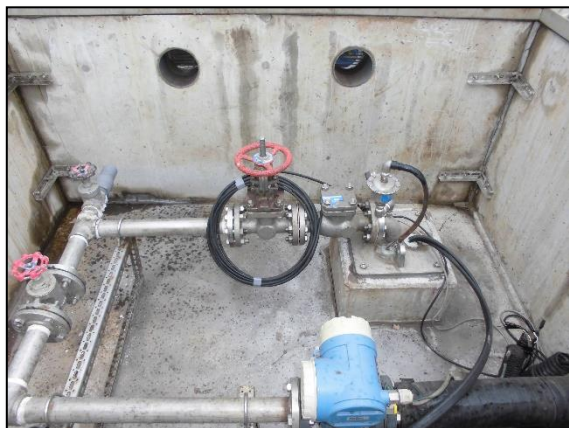
・本施設は、温泉施設であることから、水中ポンプや加圧給水ポンプなどの各種ポンプが通常の経年劣化に加え、温泉の成分などによる劣化を避けられないため、定期的な交換を計画しています。

温泉深井戸水中ポンプ

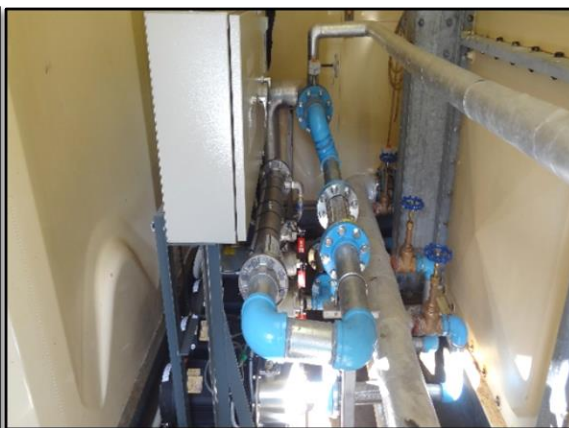
井水加圧給水ポンプ

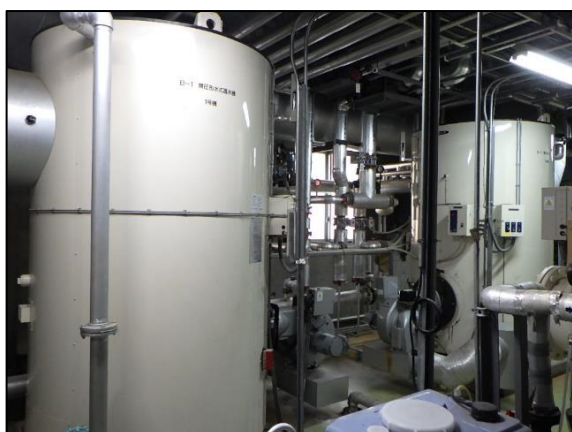
・ボイラー等の大型の設備についても一旦故障すると休館せざるを得ないため、計画的な交換を予定しています。

ボイラー

このため、建物の法定耐用年数の31年を超え、施設の目標使用年数を36年とする長寿命化のためのボイラー改修事業を令和4年度に実施しております。

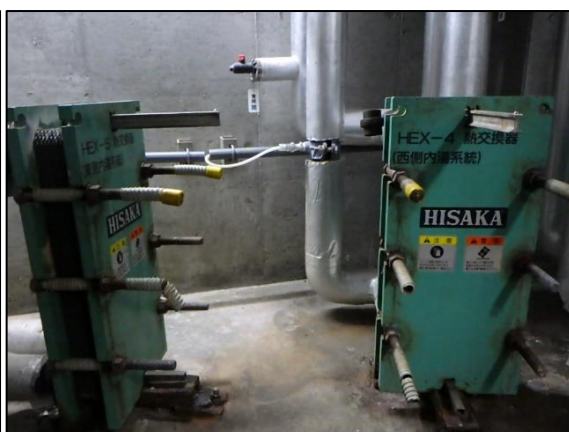
熱交換器
