# 諫早市個別施設計画

## （諫早市ふれあい施設等）

令和 6 年 4 月改定

諫早市地域政策部

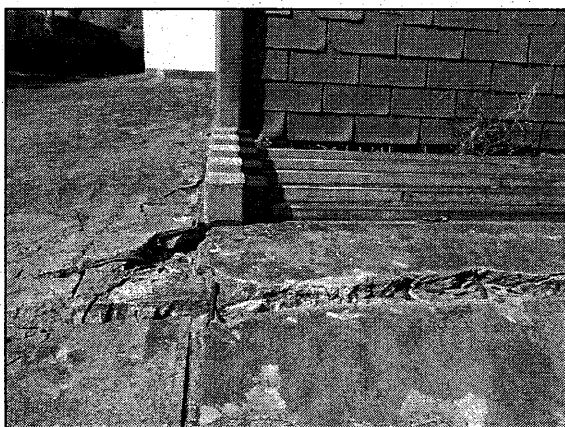
この他、地盤沈下により施設に歪みが発生しており、本来ドームの開放が可能な全天候プールは開放できない状態となっています。そのため、全天候プール内に熱がこもり、熱中症などの恐れがあるため、ドームの改修が必須です。

全天候プール（外側）

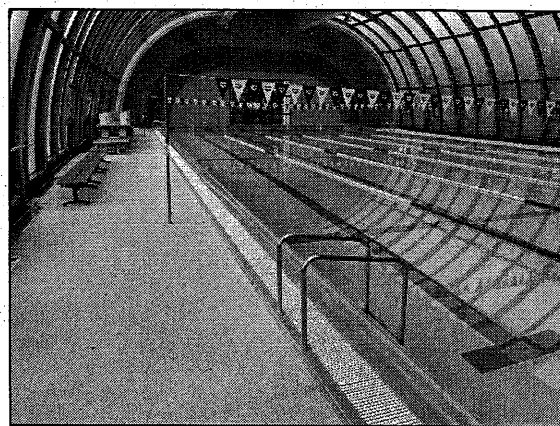
全天候プール（内側）

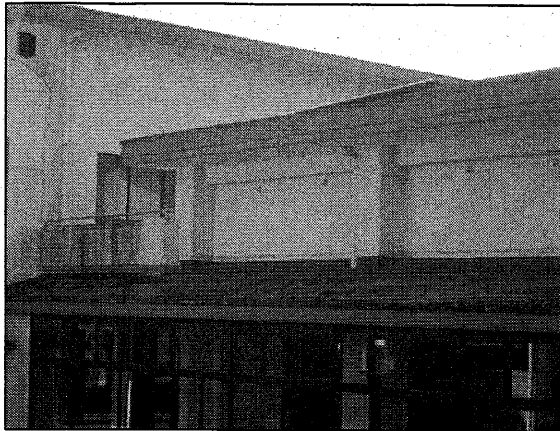
・本施設は、現在、屋根スレートの経年劣化により、スレートが剥がれ落ちたり、コケが大量に生えており、台風、豪雨により雨漏りが発生しております。そのため、施設の躯体自体に悪影響を与える恐れがあり、屋根や外壁などの早急な改修が必須です。このため建物の法定耐用年数の50年を超え、施設の目標使用年数を60年とする長寿命化のための改修事業を令和5年度から実施することとします。

屋根スレートのコケ

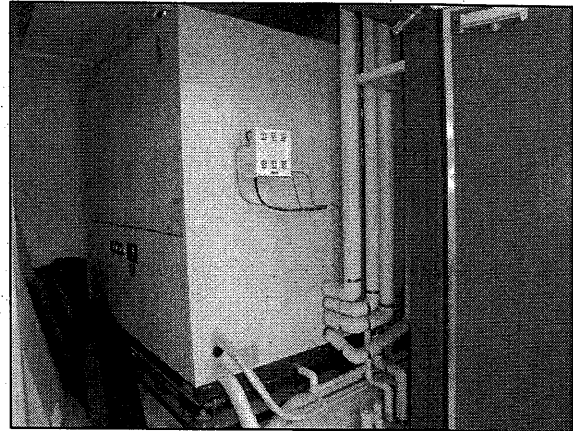
また、大研修室（280㎡）を管理する空調機は設置から33年が経過しており保守を行っているものの、大きな異音が発生しており冷暖房が効きにくい

状態となっているため、空調設備の改修事業を令和4年度から令和5年度に実施しました。

空調機

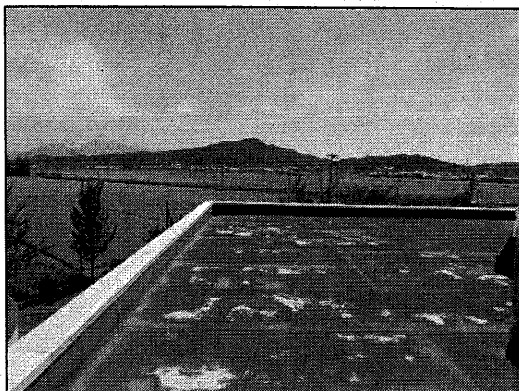
・本施設は、屋根防水膜の経年劣化に加え、従前から雨漏りしていた屋根が近年の台風、豪雨により被害が拡大し、雨漏り対策が喫緊の課題となっております。平成29年から令和3年にかけて玄関ホール、2階多目的ホールなどの応急修繕を行ったものの、雨漏り箇所の特定が難しく、応急的な修繕だけでは被害を抑えることは不十分であります。

屋上防水シートの状況

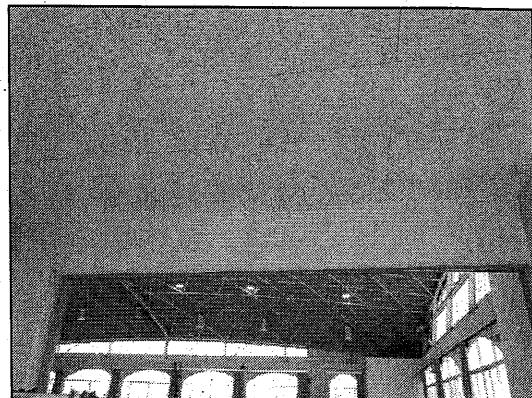
さらには、体育館屋根部分からの雨漏りや外壁のクラック、爆裂が発生しており、建物の躯体や電灯配線の劣化、床板の腐食など建物内部へ悪影響を与えることが考えられます。このため建物の法定耐用年数の50年を超え、施設の目標使用年数を60年とする長寿命化のための改修事業を令和4年度から実施しております。

館内の雨漏れ

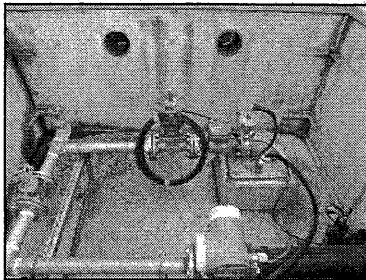
温泉深井戸水中ポンプ

- ・本施設は、温泉施設であることから、水中ポンプや加圧給水ポンプなどの各種ポンプが通常の経年劣化に加え、温泉の成分などによる劣化を避けられないため、定期的な交換を計画しています。

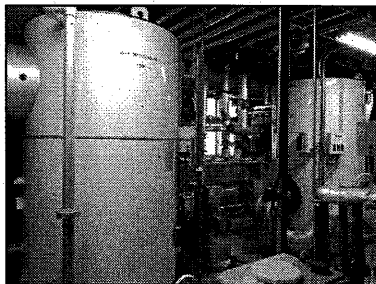
ボイラー

- ・ボイラーや空調、換気設備、給排水衛生設備等の大型の設備についても一旦故障すると休館せざるを得なくなり、施設機能を適正に維持するために必要な設備であるため、計画的な交換を予定しています。

36年とする長寿命化のため、ボイラー改修事業を令和4年度に実施しております。また、空調設備や給排水衛生設備等についても改修事業を令和5年度から実施しております。
