# 諫早市個別施設計画

## （庁舎等施設計画）

令和7年3月

諫早市総務部

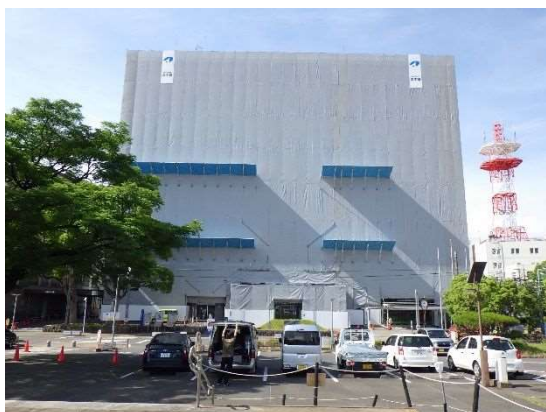
なお、西側9階部分の外壁タイルの一部が剥落したため、令和3～4年度にかけて外壁補修工事を実施しました。また、令和6年度にLED改修を行いました。

【外壁】外壁補修工事

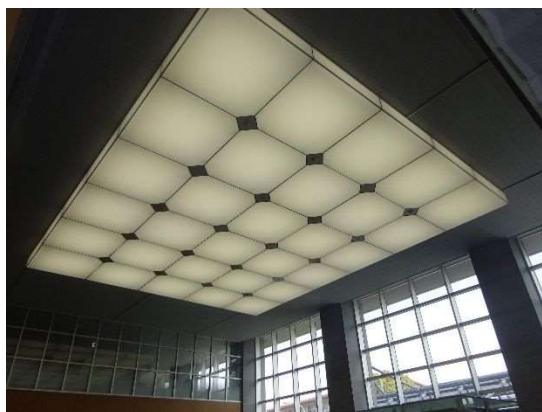
【LED照明】令和6年度改修

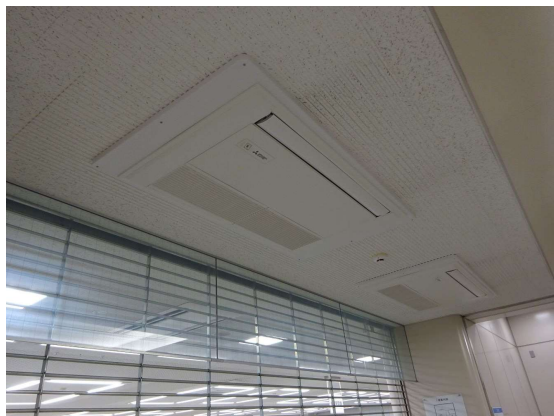
建物本体については、外観等に目立った劣化はないものの、空調機が耐用年数を超えており、不具合が度々発生していたため、令和6年度に空調機改修を行いました。また同年度にLED改修も行いました

【空調機】令和6年度改修

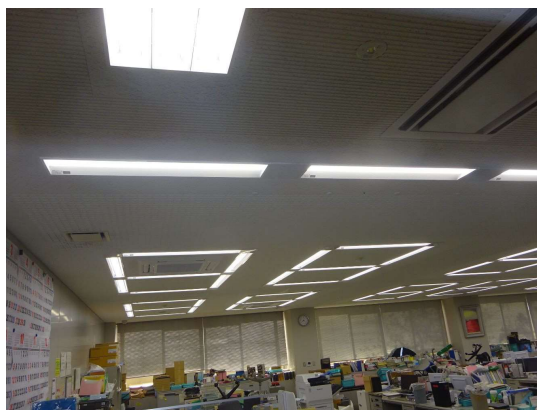
【LED 照明】令和6年度改修

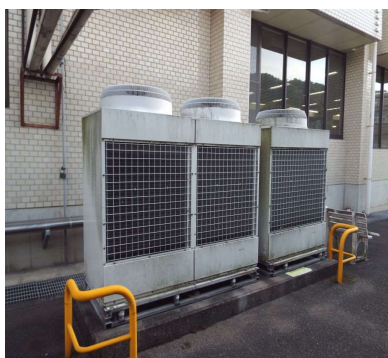
#### 【空調機】

また、設備は建築当初から現在まで使用しているものも多く、空調機については、部品によってはメーカー在庫がなく、交換ができない部品も増えています。特に、冷媒ガスについては、規制の関係もあり、設備そのものの更新を検討する時期に来ています。

経年劣化による不具合

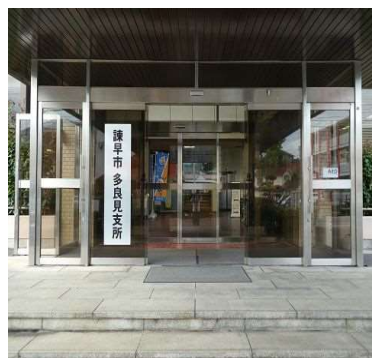
#### 【正面玄関自動ドア】

経年劣化による不具合

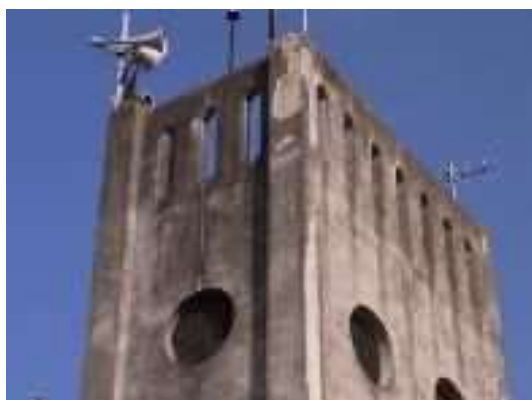
#### 【外壁】

建物本体については、外壁剥離、屋上防水の劣化等により雨漏りが生じていたので、令和5年度予算措置で令和6年度繰越により、屋上改修工事を実施し、令和6年9月に改修が完了しました。

剥離、劣化

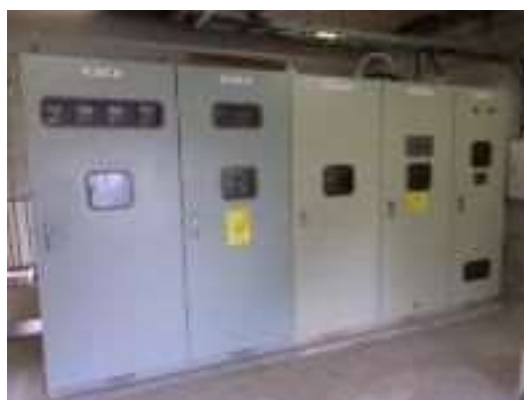
#### 【受変電設備】

また、電気設備は、建築当初のまま使用しており、不具合が生じる前に、予防的な更新を行うため、令和6年度予算において令和7年度の債務負担行為による予算を含め、総事業費41,531千円（別途、監理業務委託3,001千円）を計上しています。（令和5年1月に予防策として高圧気中開閉器取替を行った）

耐用年数の超過

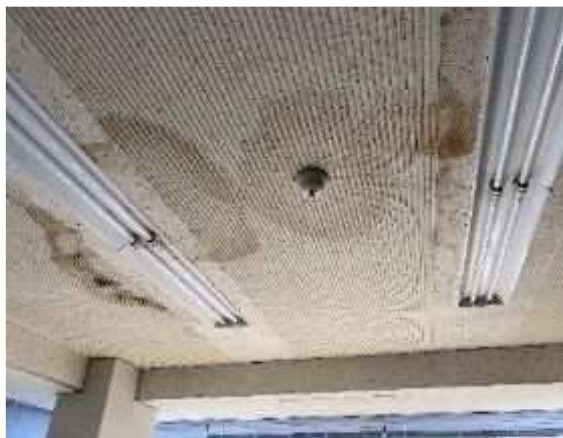
#### 【屋上防水】

設備については、建築当初から現在までそのまま使用しているものも多く、空調機は経年劣化による不具合が発生しており、受変電設備は耐用年数を大幅に超過しているため、改修・更新が必要となります。また、屋上屋根の破損・劣化により雨漏り等が生じています。

会議室・書庫等の雨漏り

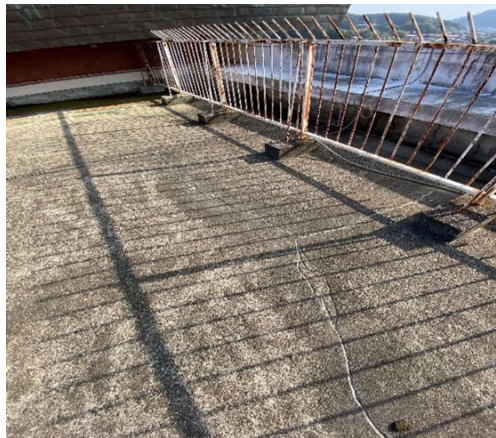
屋上陸屋根のひび割れ

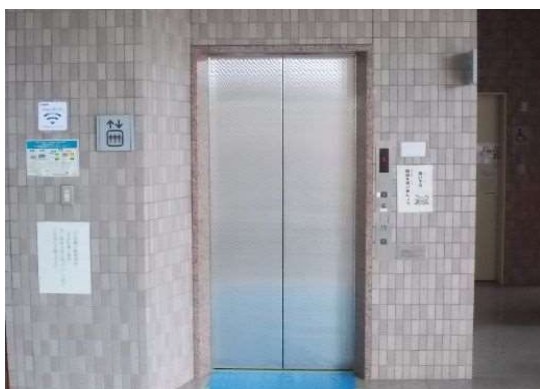
#### 【エレベーター】

建物本体には目立った劣化は見られませんが、電話交換機、エレベーターなど付属設備に経年劣化による影響が増加しています。

制御盤一式の更新

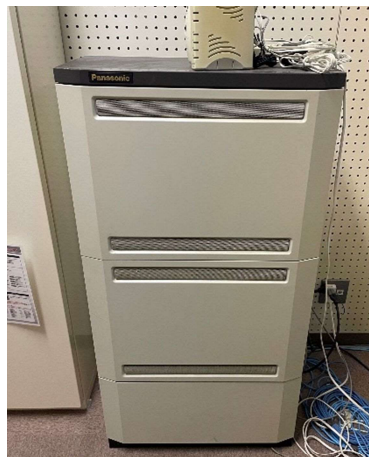
#### 【電話交換機】

電話交換機の更新

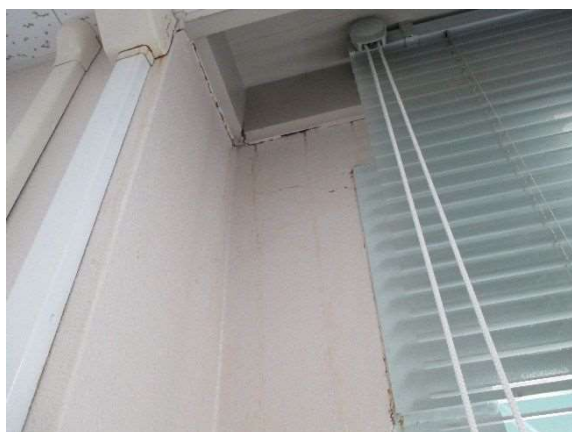
#### 【1階事務室内】

平成10年には耐震改修工事を行っており、建物本体に目立った劣化はありませんが、部分的にコンクリートのひび割れや外装塗装の剥離が見られます。

電話交換機の老朽化により電話機不通のおそれがあり、早急な電話交換機の更新が望まれます。また、外壁のひび割れ等からの雨水の侵入が一部で見受けられ、支所機能の維持に支障をきたすおそれがあるため、改修等を実施する必要があります。

外壁からの雨漏り

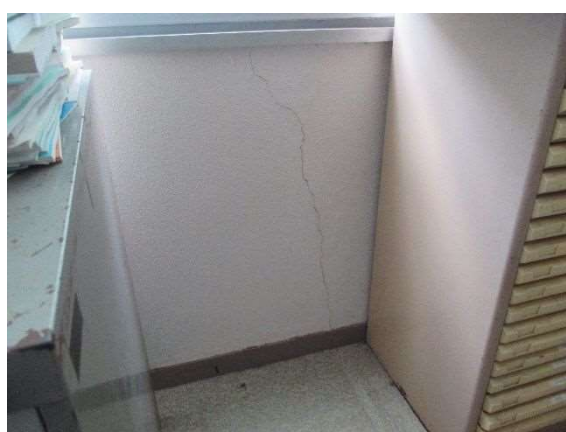
#### 【2階倉庫内】

外壁からの雨漏り
