- ・令和2年2月5日に神奈川県逗子市で道路に隣接する民有地斜面が雨が降っていないにもかかわらず斜面が崩落し、歩道の歩行者が土砂に巻き込まれ死亡するがけ崩れが発生しました。
- ・斜面は、風化が進行して無降雨であっても突然崩壊する危険性があるため、土地所有者に対して、斜面の自主点検時のポイントを示しました。 ※風化: 地表の岩石が気温、雨水などの作用により次第に破壊され土や砂になること

## ◆がけ崩れの概要

発生日時: 令和2年2月5日 8時頃  
 発生場所: 神奈川県逗子市池子  
 崩壊規模: 幅8~9m、長さ8m、深さ1m程度  
 被害状況: 死者1名(歩道歩行中に崩落土砂に巻き込まれ死亡)

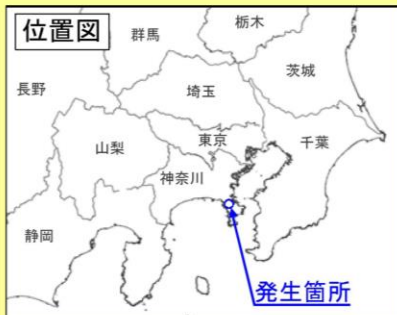
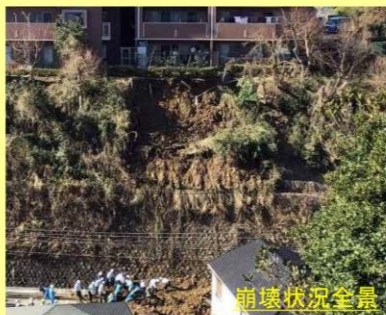
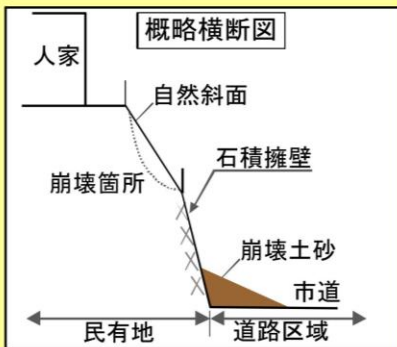
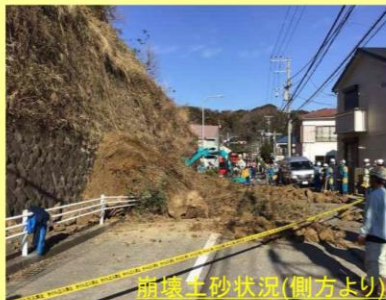
- ① 風化した凝灰岩(ぎょうかいがん: 火山灰が固まった岩石)が崩落したものと考えられる。
- ② 植生が貧弱であるうえ、地表温度の変化や風の影響を受けやすく乾燥・湿潤を繰り返し受け易いなどの悪条件が重なったものと推察される。
