# 諫早市個別施設計画

## (漁港施設計画)

令和2年12月

諫早市 農林水産部 林務水産課

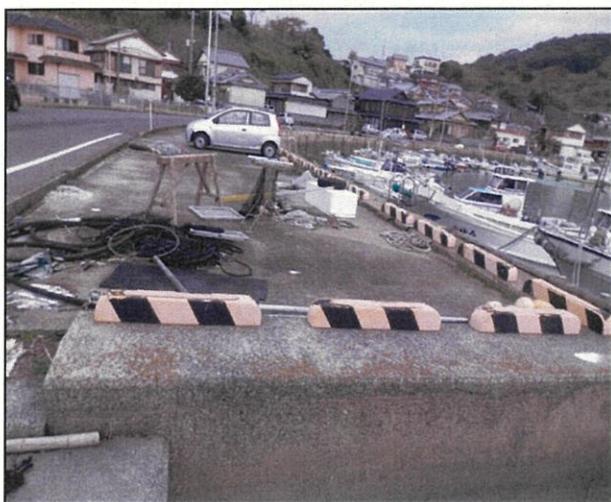
71.-2m物揚（C）

江ノ浦地区における各施設の中でも特に重要な施設である-2m物揚場（C）外12施設については、施設の長寿命化を図るため平成29年度に国の補助事業を活用し機能保全計画を策定しました。この内、-2m物揚（C）、係船護岸（A）、係船護岸（B）、係船護岸（C）、-2m物揚場（D）については、鋼管杭や鋼矢板からなる施設であり、建設から30年余り経過しており電気防食の陽極が消耗し機能しておらず鋼の腐食が進行している状況から早急に対応する必要があり、国の補助事業を活用し、令和元年度から令和5年度を計画期間として大規模保全工事を実施しています。機能保全計画を策定したその他の施設7施設については、現状では早急に保全工事を要する必要はないものの、建設からかなり年数が経過している施設もあるため、今後、日常点検や定期点検を行い施設の劣化状況を確認しながら保全工事の実施時期を定めていくこととします。

大規模保全工事  
・電気防食工  
・被覆防食工  
※実施時期は定期点検により見直しを行う

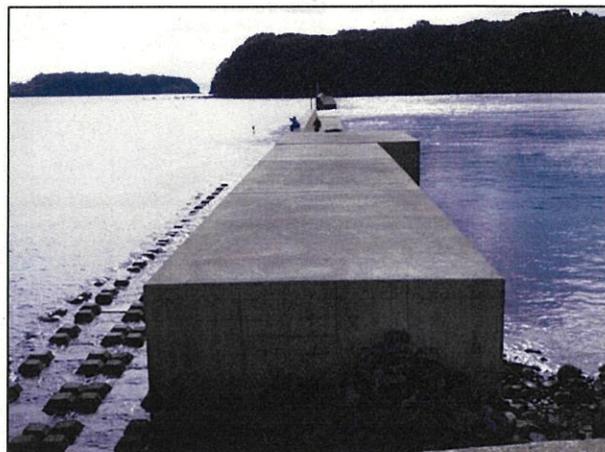
101.北防波堤

また、その他の施設についても、個別施設調査を行った結果、コンクリート構造物の欠損やひび割れ、臨港道路の舗装版の凹凸、水産倉庫の外壁破損など施設の老朽化が発生している施設が確認されています。施設の性能に関わる老朽化ではないため、早急に大規模保全工事を要する施設はなく、今後は、日常点検等を行い、計画的に維持管理を実施することで施設の長寿命化を図っていきます。

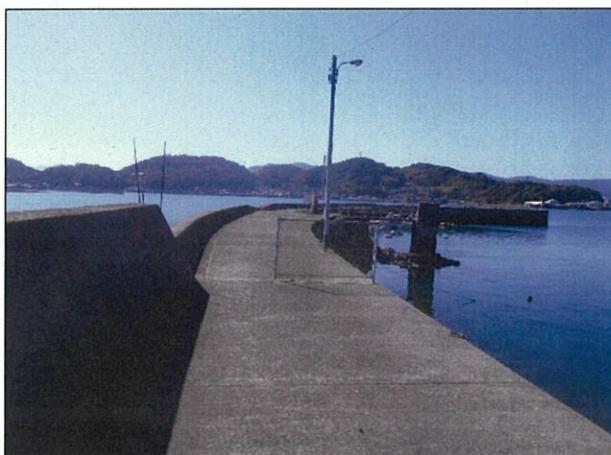
1.南防波堤

池下地区における各施設については、個別施設調査を行った結果、コンクリート構造物の欠損やひび割れなど施設の老朽化が発生している施設が確認されています。施設の性能に関わる老朽化ではないため、早急に大規模保全工事を要する施設はなく、今後は、日常点検等を行い、計画的に維持管理を実施することで施設の長寿命化を図っていきます。

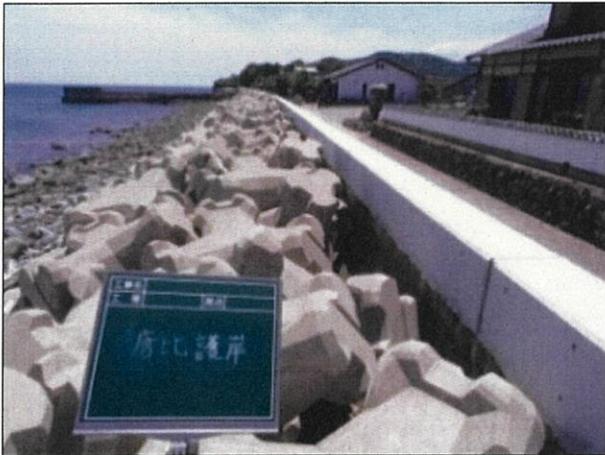
3.唐比護岸

唐比地区における各施設については、個別施設調査を行った結果、コンクリート構造物のひび割れなど施設の老朽化が発生している施設が確認されています。施設の性能に関わる老朽化ではないため、早急に大規模保全工事を要する施設はなく、今後は、日常点検等を行い、計画的に維持管理を実施することで施設の長寿命化を図っていきます。

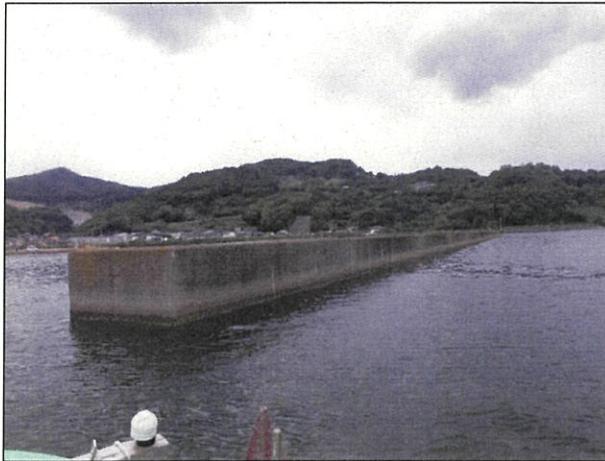
18.防波堤

喜々津漁港における各施設については、個別施設調査を行った結果、コンクリート構造物や臨港道路におけるアスファルト舗装面のひび割れなど施設の老朽化が発生している施設が確認されています。施設の性能に関わる老朽化ではないため、早急に大規模保全工事を要する施設はなく、今後は、日常点検等を行い、計画的に維持管理を実施することで施設の長寿命化を図っていきます。

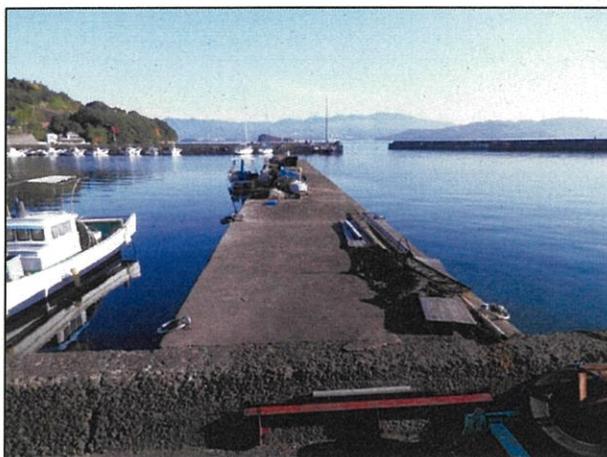
北防波堤

また、その他の施設についても、個別施設調査を行った結果、コンクリート構造物の欠損やひび割れなど施設の老朽化が発生している施設が確認されています。施設の性能に関わる老朽化ではないため、早急に大規模保全工事を要する施設はなく、今後は、日常点検等を行い、計画的に維持管理を実施することで施設の長寿命化を図っていきます。

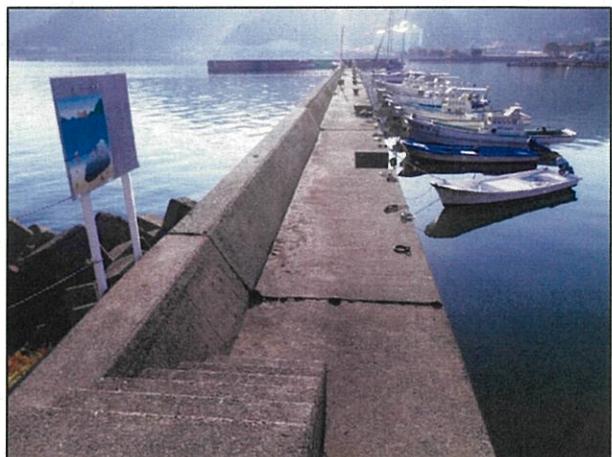
南防波堤

伊木力漁港における各施設の中でも特に重要な施設である南防波堤外4施設については、施設の長寿命化を図るため平成29年度に国の補助事業を活用し機能保全計画を策定しました。現状では早急に保全工事を要する必要はないものの、建設からかなり年数が経過している施設もあるため、今後、日常点検や定期点検を行い施設の劣化状況に応じて、保全工事を実施していくこととします。

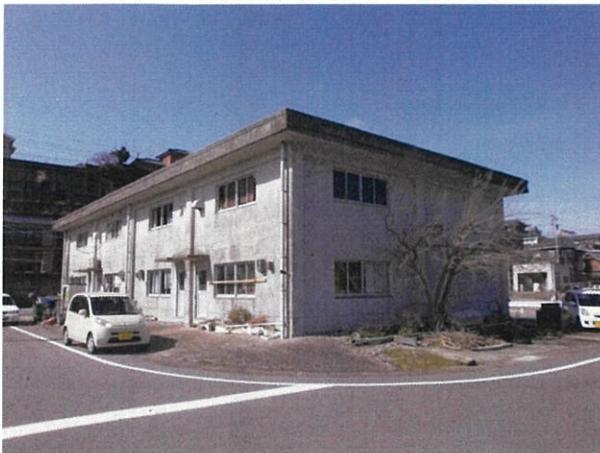
47.有喜地区漁船修理施設

諫早市で管理している各施設については、個別施設調査を行った結果、外壁の部分的な破損や欠損など施設の老朽化が発生している施設が確認されています。施設の性能に関わる老朽化ではないため、早急に大規模保全工事を要する施設はなく、今後は、日常点検等を行い、計画的に維持管理を実施することで施設の長寿命化を図っていきます。
