法面崩壊の原因と対策工法について

令和 2 年 7 月豪雨に伴う轟峡
法面崩壊等再発防止検討委員会

令和 3 年 1 月 26 日

第 4 回検討委員会

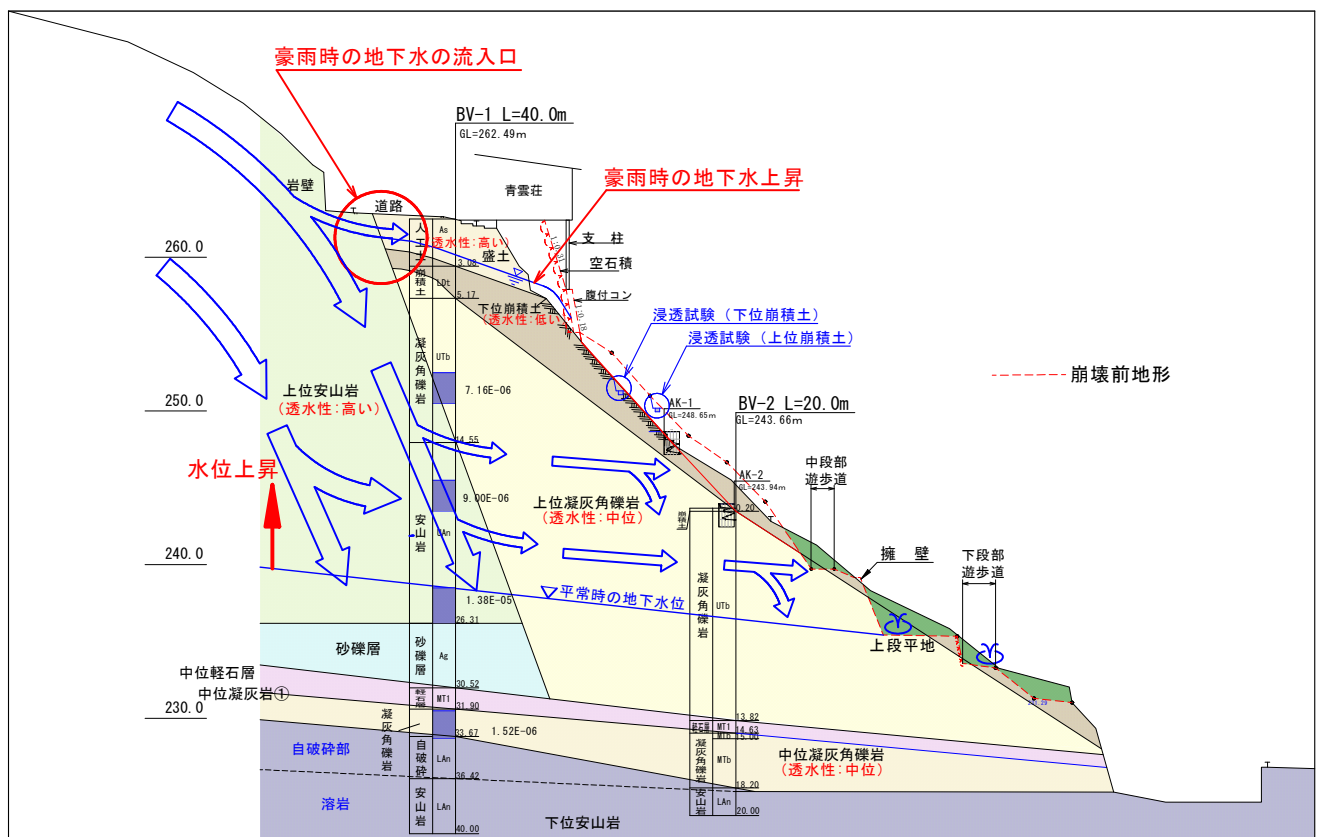
図-2 豪雨時の地下水流動経路図

調査結果に基づいた、本地区の豪雨時の地下水流動経路図を図-2に示している。これによると、

- 1) 被災地背後に分布する広大な安山岩の節理面は 10° 程度の勾配で北東方向に傾斜しているため、豪雨時の後背地からの地下浸透水は、概ね被災地の方向に向かって流下してくる。
- 2) 流下してきた地下水は、「透水性の高い」上位安山岩の節理や亀裂面に沿って下方に流下するが、その一部は「中位の透水性」である上位凝灰角礫岩の中の風化境界面等を通して横方向にも浸透し、縁辺部では湧水となって出現する。
- 3) 平常時には、後背地からの地下水供給が少なく、かつ「透水性の高い」上位安山岩が広がっているため、地下水位は低い位置にとどまっている。
- 4) しかし、豪雨時には後背地からの地下水が継続的に供給されるため、上位安山岩や上位凝灰角礫岩中の地下水は次第に上昇する。この時、図-2の赤丸印で示す付近まで地下水が上昇すると、盛土（人工土）の中に流入することになるが、ここに分布している下位崩積土は「透水性が低い」ため、流入した地下水が上昇して、擁壁背面に水頭差による圧力として作用することになる。
- 5) 前述したように、令和2年7月豪雨は長崎大水害を上回る過去最大級の豪雨であったため、亀裂に富む安山岩という透水性地盤といえども、後背地からの多量の浸透水を排出することができず、地下水位が上昇し、青雲荘付近に存在している「地下水の流入口」ともいえるべき地質構造とも相まって、擁壁背面に浸透した地下水の水頭差による圧力が作用したものと判断される。

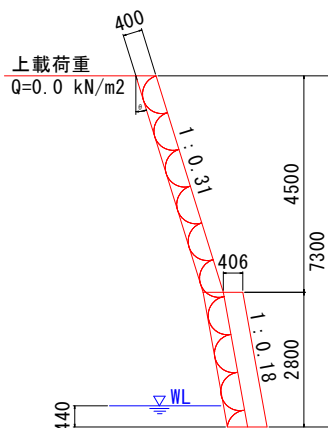
表-1 擁壁の安定計算結果

- 1) 豪雨時に擁壁背面に浸透してきた地下水による水位上昇高さの試算結果は、約 44 c m となった。
- 2) この約 44 c m の水頭差による圧力が作用した場合の擁壁の安定計算結果を表-1 に示している。

平常時(水位無し hw=0.0m)の場合	安全率		判定
滑動に対する安全率 $F_{ss} = \mu W/H$	1.005	>1.000	
転倒に対する安全率 $F_{st} = M_x/M_y$	1.061	>1.000	
豪雨時(水位高 hw=0.44m)の場合	安全率		判定
滑動に対する安全率 $F_{ss} = \mu W/H$	0.989	<1.000	滑動する
転倒に対する安全率 $F_{st} = M_x/M_y$	1.060	>1.000

- 3) 上表によると、平常時（水位無し）の場合の滑動に対する安全率は $F_{ss}=1.005$ であり、現在の技術基準に定められている 1.5 を大きく下回っていたこと、及び当該擁壁には元々亀裂が発生していたことから判断すると、崩壊前は極限に近い状態であらうじて自立していたものと考えられる。
- 4) 一方、令和 2 年 7 月豪雨時には擁壁背面の地下水位が約 44 c m 上昇したと想定されるので、豪雨時の滑動に対する安全率は $F_{ss}=0.989$ (1.000 以下) となって、滑動に対する安定が損なわれた。
- 5) また、当該地区の崩積土の含水比と土質強度の関係によると、含水比が増加するにつれて強度が低下することから、豪雨時には地盤の含水比が増加して地盤支持力が低下したものと考えられる。
- 6) 以上のことから、当該擁壁は豪雨時に擁壁背面に浸透した地下水の水頭差による圧力によって安定が低下したこと、及び含水比増加によって擁壁基礎地盤支持力が低下する等の複合要因によって突発的に崩壊したものと判断される。

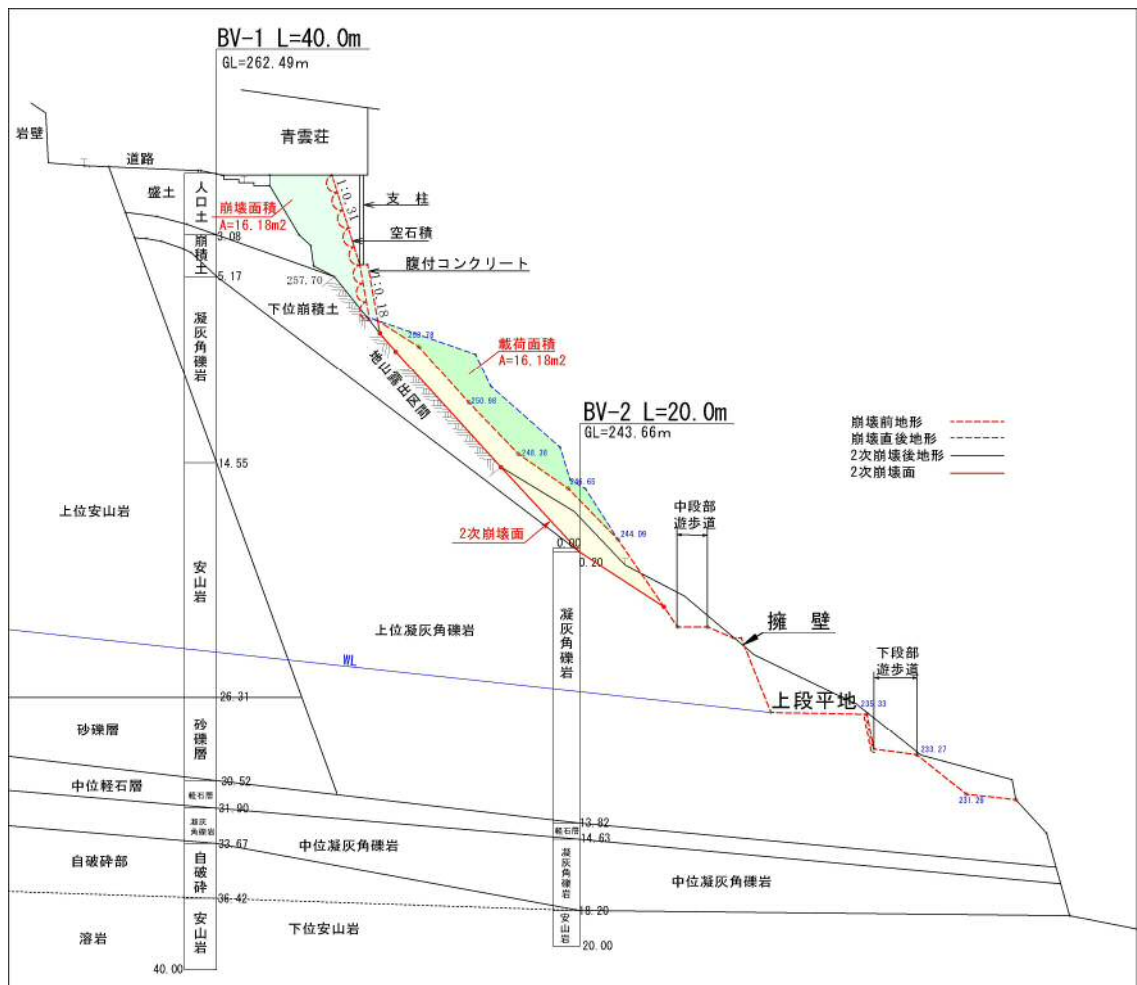
図-3 擁壁崩壊直後の断面図

青雲荘下の擁壁崩壊直後の断面図を図-3 に示し、崩壊前後の斜面の安全率の推移を表-2 に示している。

擁壁が崩壊する前の地形に対する安全率を算定すると、 $F_0 = 1.272 > 1.000$ となり、斜面は安定を保っているが、擁壁の崩壊堆積物による重量が斜面に作用した場合の安全率は、 $F_1 = 0.894 < 1.000$ まで低下するので、斜面は急激に不安定化して崩壊したものと判断される。

なお、擁壁が崩壊してから 2 次崩壊が遅れて発生したのは、崩壊堆積物の载荷重による斜面のクリープ的挙動が原因として考えられる。
