# 諫早市個別施設計画 (環境施設計画)

令和 5 年 4 月改訂

諫早市地域政策部

環境政策課

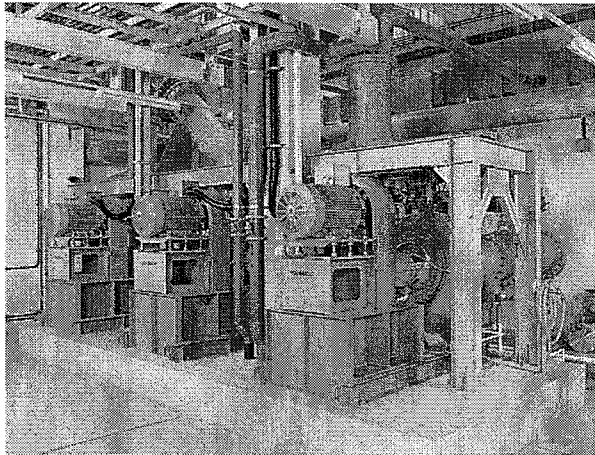
新倉屋敷クリーンセンター 循環液ポンプ

- ・ 現在、隣接する公共下水道終末処理場（諫早中央浄化センター）内に、し尿受入施設を整備し、令和8年度内に下水汚泥とし尿等を共同処理する方針で計画を進めており、新倉屋敷クリーンセンターについては、令和8年度末で稼働停止する予定である。
- ・ よって、大規模施設ではあるが、建築物本体の改修及び設備の更新等は行わず、以下の考え方により施設保全を行うもの。

○し尿処施設の根幹を担う主要設備については、\*時間基準保全方式を基本とし、故障前に保全処置を行う。ただし、日常の保守点検の中で故障の兆候が顕在化した場合、又は逆に故障の兆候が全く見られず、蓄積した維持管理データから保全処置の必要性が低いと判断される場合については、\*状態基準保全とする。

○主要設備以外の設備については、故障停止後修繕を行う\*事後保全とする。また、ここで言う保全処置は、劣化部品交換や点検・調整を主とする、あくまで分解整備のことであり、設備自体の更新ではない。

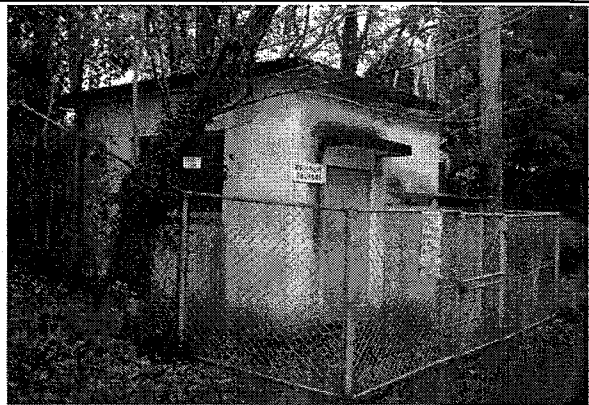
| 1. 基本情報 | | | | | | | |
|---|---|---|---|---|---|---|---|
| 施設名称 | 山川環境測定局 | | | | | | |

| 3. 施設運営上の課題、改善策等 | | |
|---|---|---|
| 1 | ・建物の老朽化で屋根コンクリートのひび割れやドアの腐食が見られている。 | ⇒ 屋根、ドアの防水工事を検討中 |

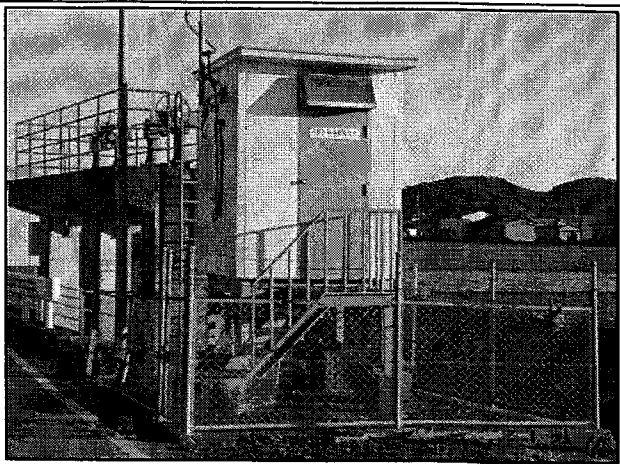
| 3. 施設運営上の課題、改善策等 | |
|---|---|
| 1<br>・建物の老朽化で水位計の管の腐食がすすみ、正確な観測を行えない可能性がある。 | ⇒ R6～R7 管の補修と防水工事を検討中。地盤沈下監視局の水位計についても更新を計画する。 |

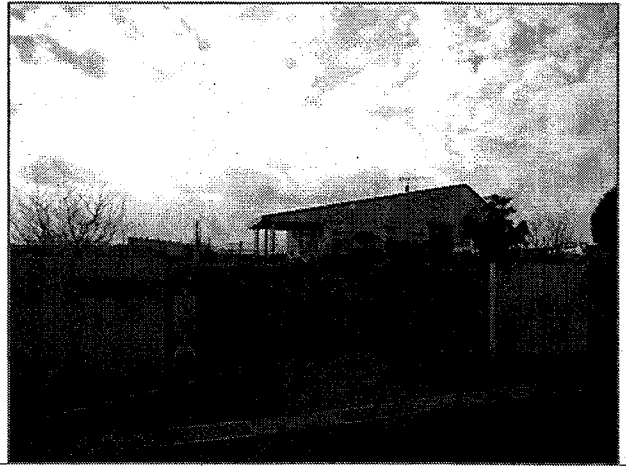
| 3. 施設運営上の課題、改善策等 | | |
|---|---|---|
| 1 | 運転開始から24年が経過し、計装機器やトラックスケールなどの機器が激しい経年劣化により、いつ破損してもおかしくない状態である。機器が破損した場合は運転停止をしなければならない。 | ⇒ 令和6年度に埋立容量の測量を行った結果、埋立て終了まで8年と予測していたが、約15年は埋立てが可能と判断したため、機器の更新工事を行い、施設の長寿命化を図っていく必要がある。 |

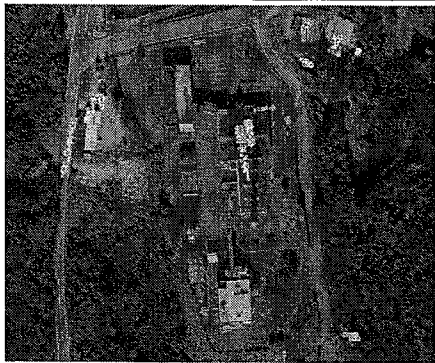
| 1. 基本情報 | | | | | | | |
|---|---|---|---|---|---|---|---|
| 施設名称 | 諫早市環境センター | | | | | | |

| 3. 施設運営上の課題、改善策等 | | | |
|---|---|---|---|
| 1 | 施設の老朽化が激しいため、令和4年度に解体工事のための設計業務を委託。 | ⇒ | 焼却炉棟から灰溶融炉棟に繋がるベルトコンベアが屋外むき出しとなっており、経年劣化による崩落の恐れあり。また、焼却炉棟の煙突についても外壁の剥離が酷く、倒壊の恐れあり。解体工事は未定である。 |
