# 諫早市個別施設計画

## (諫早市ふれあい施設等)

令和7年7月改定  
諫早市地域政策部  
地域振興課

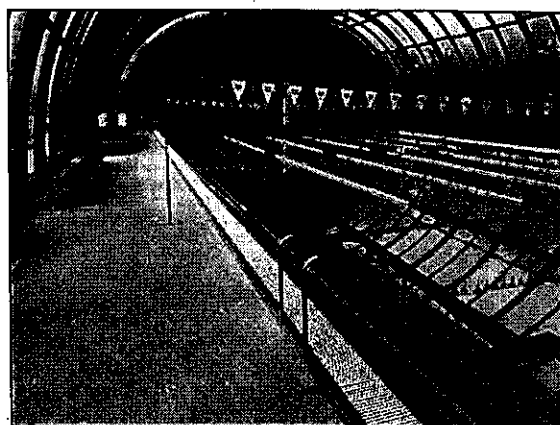
この他、地盤沈下により施設に歪みが発生しており、本来ドームの開放が可能な全天候プールは開放できない状態となっています。そのため、全天候プール内に熱がこもり、熱中症などの恐れがあるため、ドームの改修が必須です。

全天候プール（外側）

全天候プール（内側）

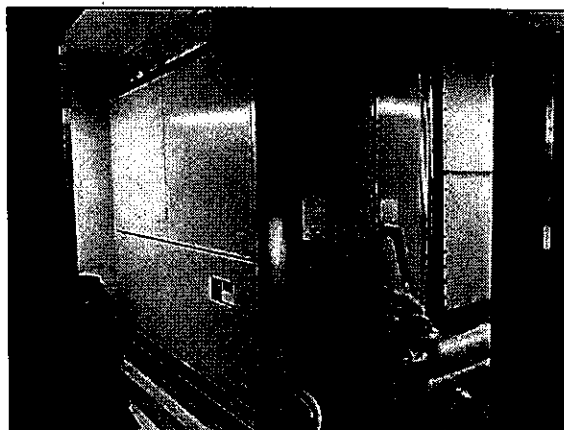
また、大研修室（280㎡）を管理する空調機は設置から33年が経過しており保守を行っているものの、大きな異音が発生しており冷暖房が効きにくい

状態となっているため、空調設備の改修事業を令和4年度から令和5年度に実施しました。

改修後の空調機

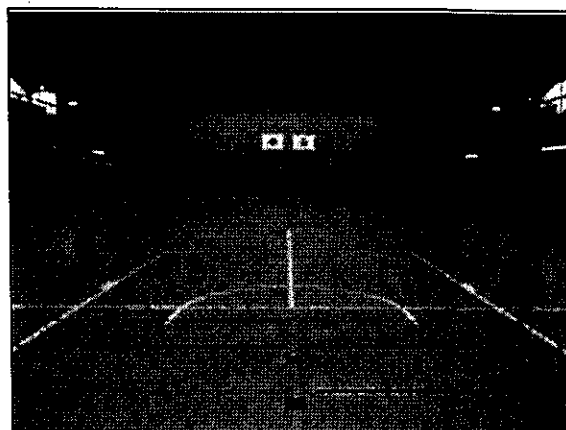
改修後の体育館シート床

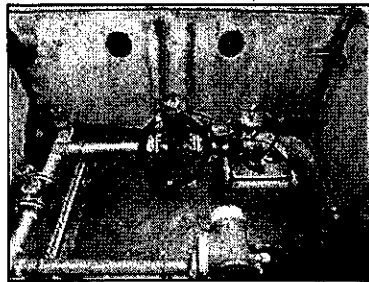
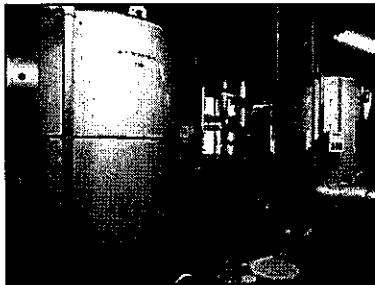
・本施設は、温泉施設であることから、水中ポンプや加圧給水ポンプなどの各種ポンプが通常の経年劣化に加え、温泉の成分などによる劣化を避けられないため、定期的な交換を計画しています。

・ボイラーや空調、換気設備、給排水衛生設備等の大型の設備についても一旦故障すると休館せざるを得なくなり、施設機能を適正に維持するために必要な設備であるため、計画的な交換を予定しています。

温泉深井戸水中ポンプ

井水加圧給水ポンプ

ボイラー

熱交換器

36年とする長寿命化のため、ボイラー改修事業を令和4年度に実施しております。また、空調設備や給排水衛生設備等についても改修事業を令和5年度から令和7年度にかけて実施しております。
