諫早市個別施設計画

(環境施設計画)

令和 3 年 2 月

諫早市市民生活環境部
環境政策課

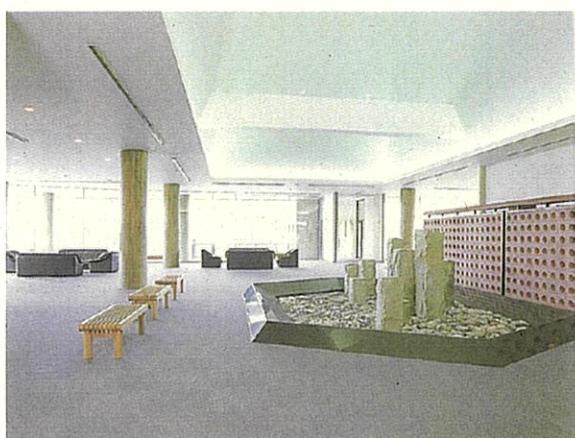
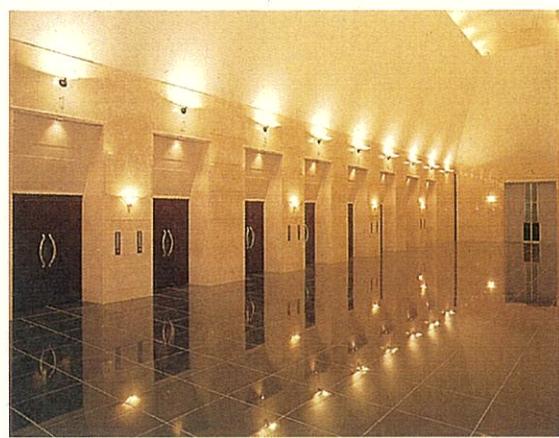
小ヶ倉斎苑 待合棟ロビー

- ・建築物自体の状態は比較的良好であるが、空調設備の老朽化が進んでおり、代替部品の供給も停止することから、当該設備について早急な改修が必要。
- ・令和3年度に設計を行い、令和4年度施工とする。
- ・電気設備等についても、老朽化により故障のリスクが高まっているため、適切な時期に改修を実施する。

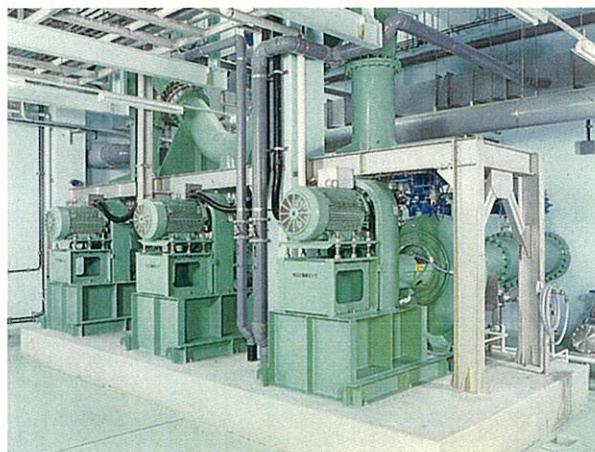
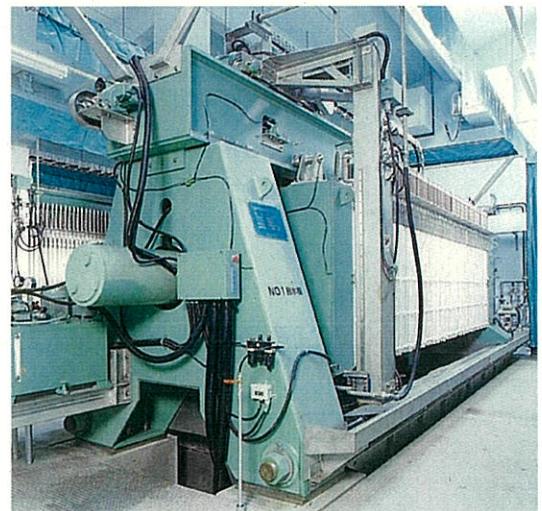
新倉屋敷クリーンセンター 循環液ポンプ

- ・現在、隣接する公共下水道終末処理場（諫早中央浄化センター）内に、し尿受入施設を整備し、令和7年度から下水汚泥とし尿等を共同処理する方針で計画を進めており、新倉屋敷クリーンセンターについては、令和6年度末で稼働停止する予定である。
- ・よって、大規模施設ではあるが、建築物本体の改修及び設備の更新等は行わず、以下の考え方により施設保全を行うもの。

○し尿処施設の根幹を担う主要設備については、*時間基準保全方式を基本とし、故障前に保全処置を行う。ただし、日常の保守点検の中で故障の兆候が顕在化した場合、又は逆に故障の兆候が全く見られず、蓄積した維持管理データから保全処置の必要性が低いと判断される場合については、*状態基準保全とする。

○主要設備以外の設備については、故障停止後修繕を行う*事後保全とする。また、ここで言う保全処置は、劣化部品交換や点検・調整を主とする、あくまで分解整備のことであり、設備自体の更新ではない。

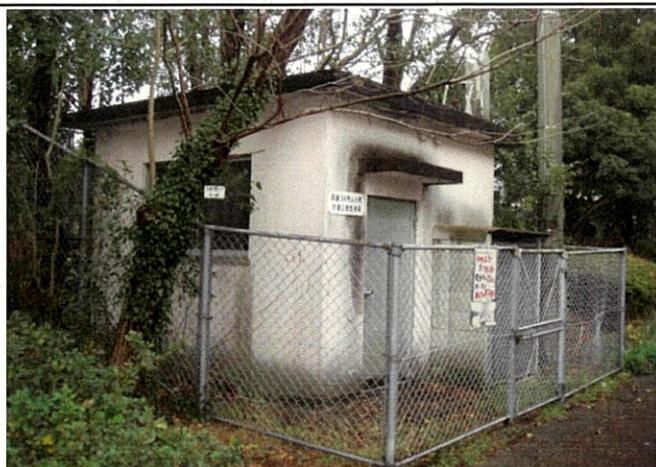
3. 施設運営上の課題、改善策等		
	課題等	所管課としての考え方
1	・測定機器、通信設備の老朽化により、故障が頻発。定期的な測定が困難な状況となっている。	⇒ ④個別施設計画に基づき、早急に改修を実施。

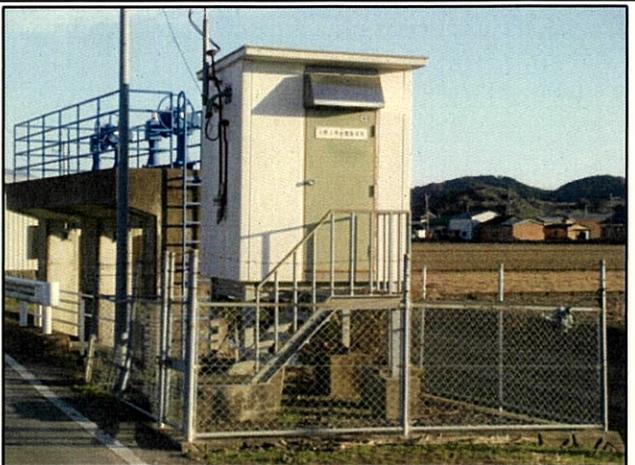
3. 施設運営上の課題、改善策等		所管課としての考え方
1	・通信設備の老朽化により、故障が頻発。安定的な測定が困難な状況となっている。	⇒ ・個別施設計画に基づき、早急に改修を実施。

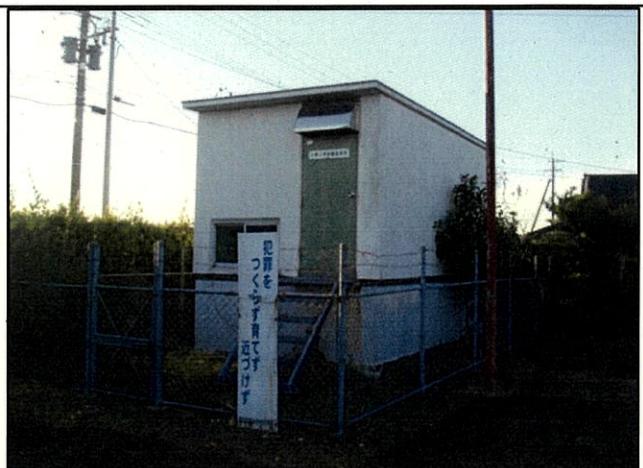
3. 施設運営上の課題、改善策等		
	課題等	所管課としての考え方
1	・通信設備の老朽化により、故障が頻発。安定的な測定が困難な状況となっている。	⇒ ・個別施設計画に基づき、早急に改修を実施。

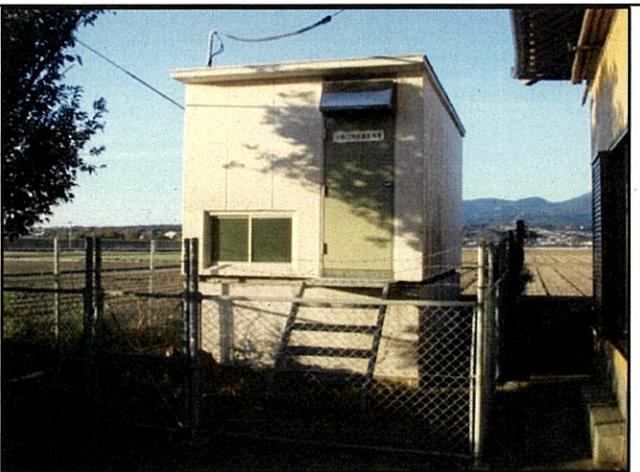
3. 施設運営上の課題、改善策等				所管課としての考え方
1 ・通信設備の老朽化により、故障が頻発。安定的な測定が困難な状況となっている。				⇒ ・個別施設計画に基づき、早急に改修を実施。

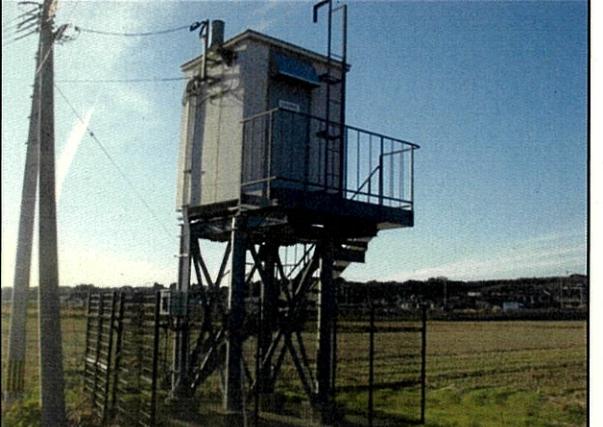
3. 施設運営上の課題、改善策等		
	課題等	所管課としての考え方
1	・通信設備の老朽化により、故障が頻発。安定的な測定が困難な状況となっている。	⇒ ・個別施設計画に基づき、早急に改修を実施。

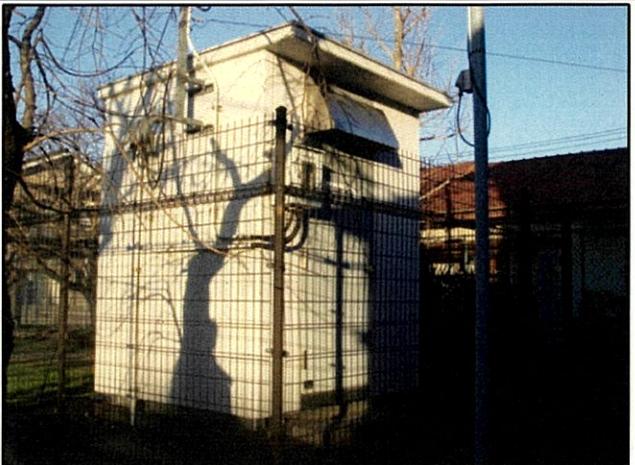
3. 施設運営上の課題、改善策等				所管課としての考え方
1 ・通信設備の老朽化により、故障が頻発。安定的な測定が困難な状況となっている。				⇒ ・個別施設計画に基づき、早急に改修を実施。
