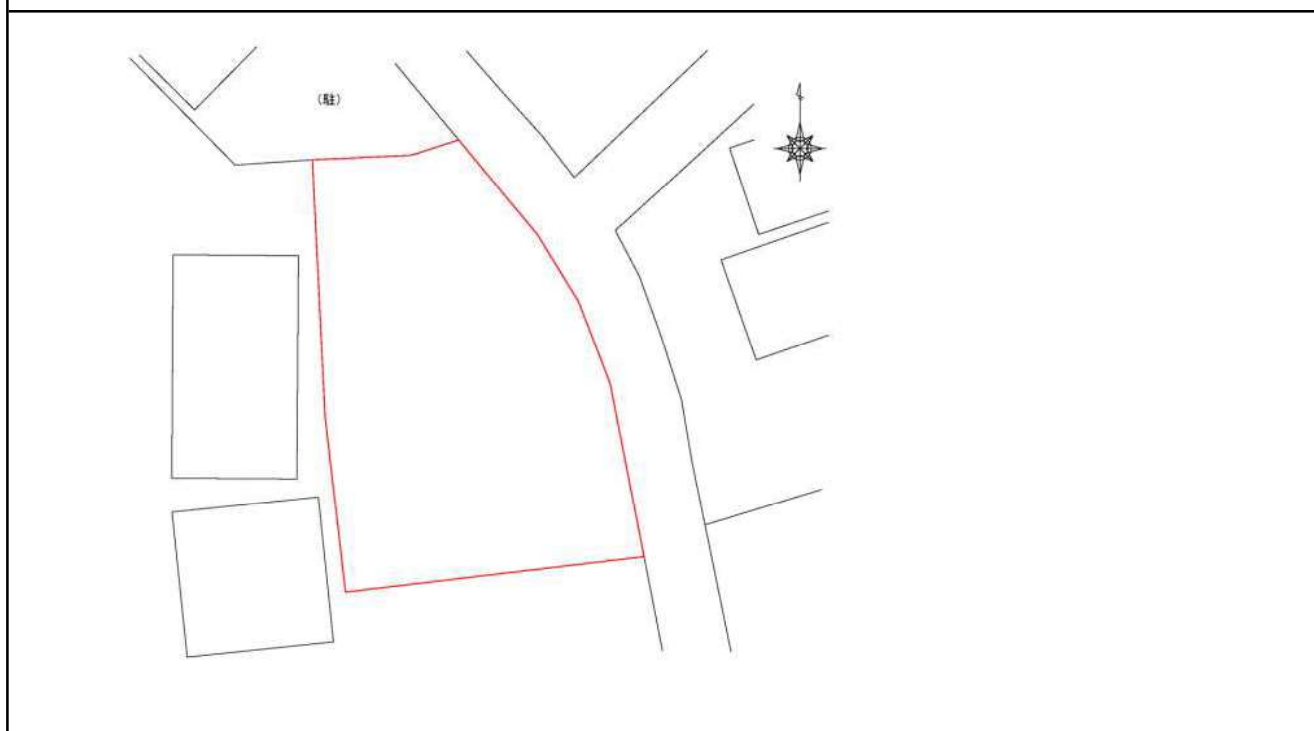
No.	公園施設種類	公園施設名称	数量	主要部材	予防保全施設
1	遊戯施設	5連ブランコ	1 基	鋼材	○
2	遊戯施設	ジャングルジム	1 基	鋼材	○
3	遊戯施設	2連鉄棒	1 基	鋼材	○
4	管理施設	フェンス2 (破損)	1 式	鋼材	○

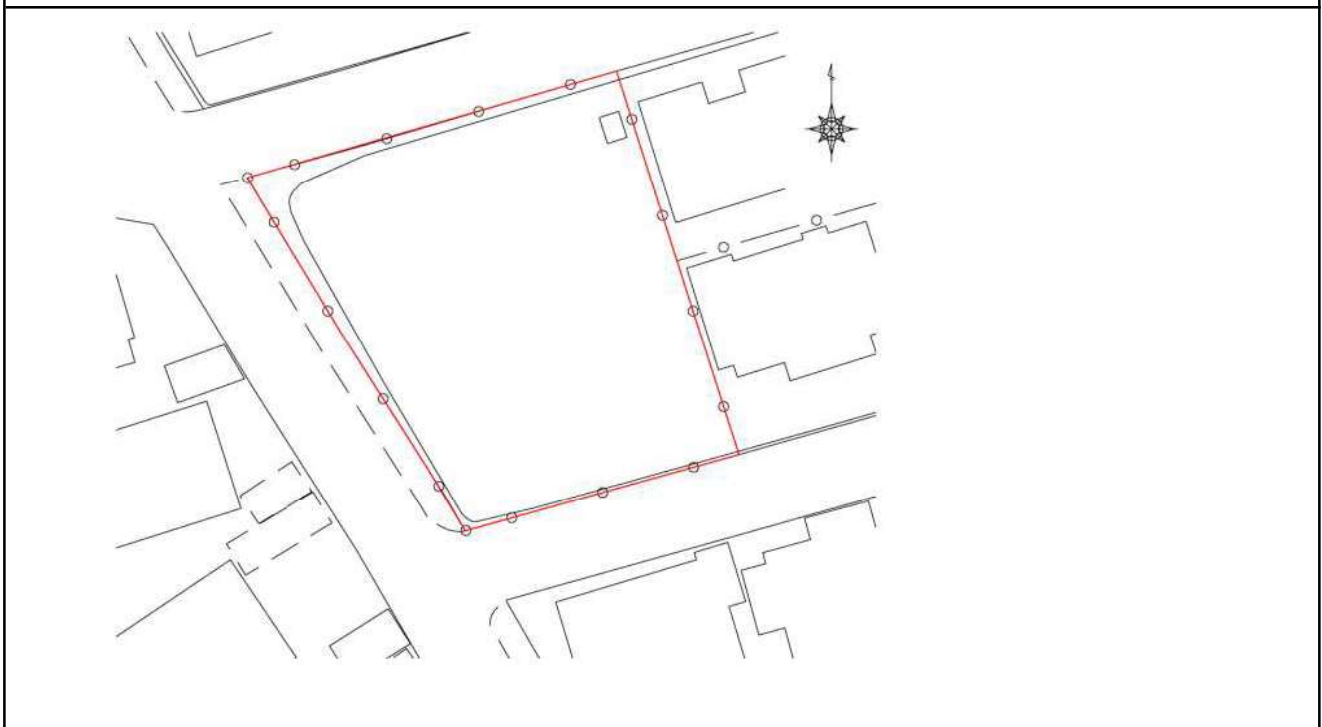
No.	公園施設種類	公園施設名称	数量	主要部材	予防保全施設
1	遊戯施設	2連鉄棒	1 基	鋼材	○
2	管理施設	防犯灯	1 基	鋼材	○
3	管理施設	フェンス1 (破損)	1 式	鋼材	○
4	管理施設	フェンス2 (破損)	1 式	鋼材	○
5	管理施設	フェンス3 (破損)	1 式	鋼材	○

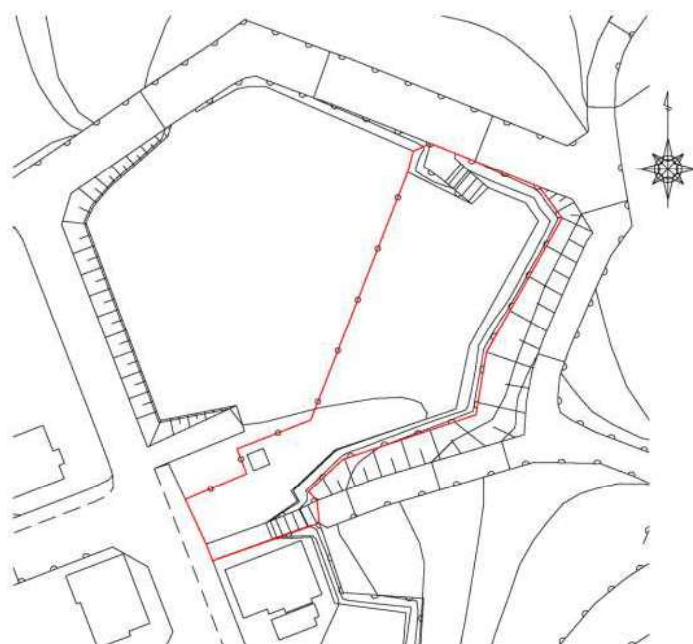
No.	公園施設種類	公園施設名称	数量	主要部材	予防保全施設
1	便益施設	便所	1 棟	RC造	○
2	管理施設	照明灯（破損）	1 基	鋼材	○

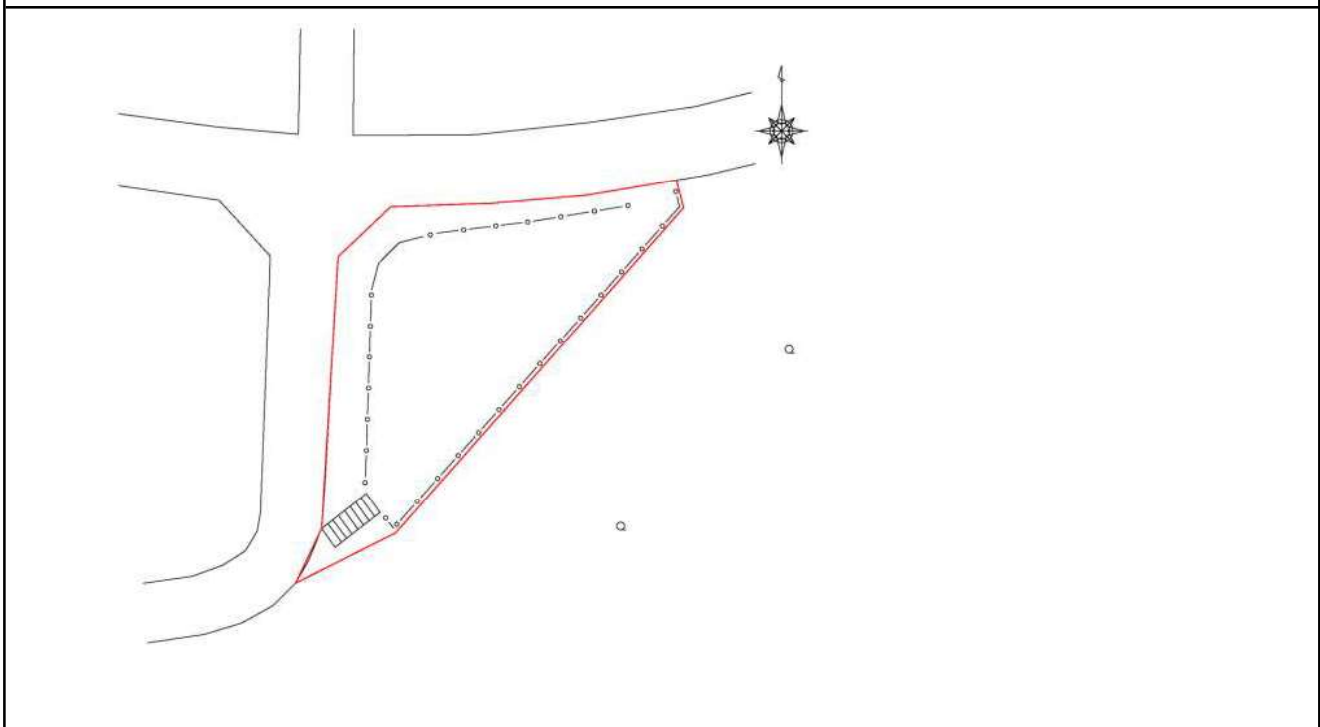
No.	公園施設種類	公園施設名称	数量	主要部材	予防保全施設
1	遊戯施設	スプリング遊具1	1 基	鋼材,FRP	○
2	遊戯施設	スプリング遊具2（使用禁止）	1 基	鋼材,FRP	○
3	管理施設	照明灯	1 基	鋼材	○

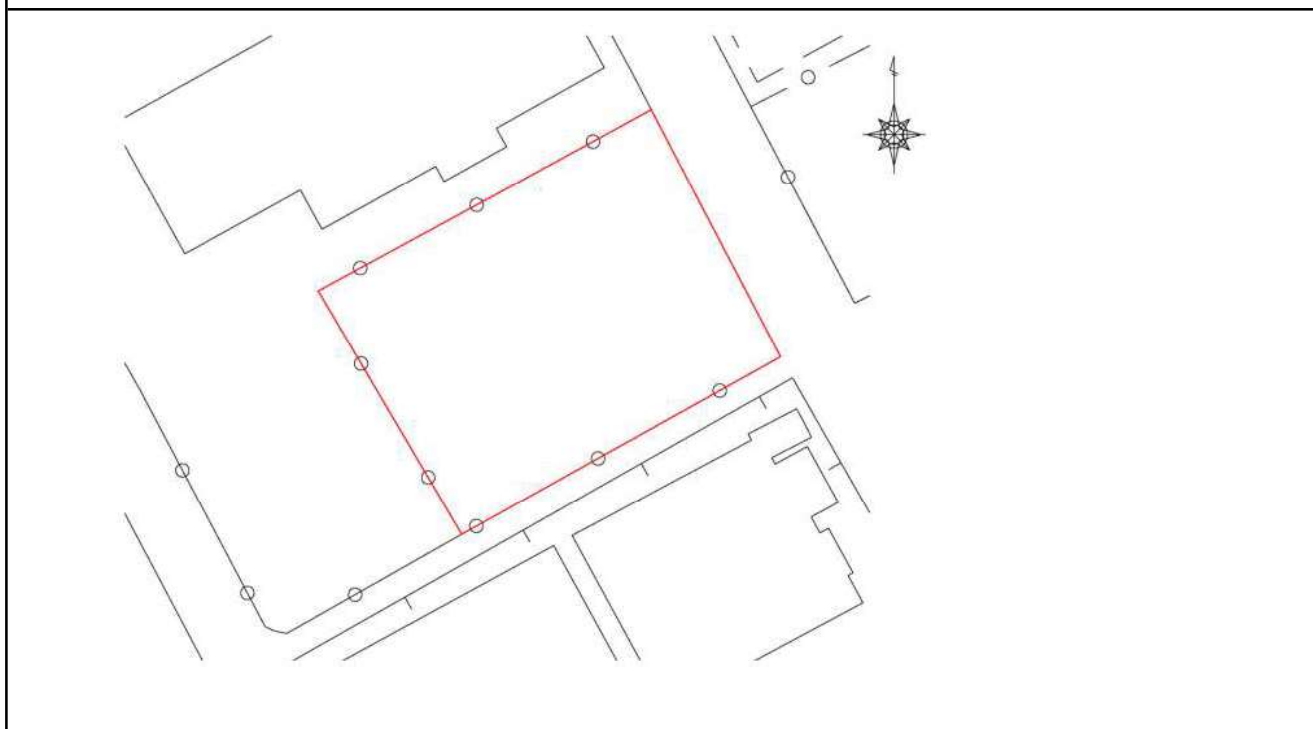
No.	公園施設種類	公園施設名称	数量	主要部材	予防保全施設
1	遊戯施設	4連ブランコ（破損）	1 基	鋼材	○
2	遊戯施設	2方向滑り台	1 基	鋼材	○
3	遊戯施設	3連鉄棒	1 基	鋼材	○
