1. 公園概要

公園概要			
①	名称	上山公園(諫早公園含む)	
	公園種別	総合	
②	所在地	長崎県諫早市宇都町、西小路町、東小路町、高城町、新道町、栗面町及び小船越町	
③	設置年月日	昭和56年3月6日	
⑤	開設面積 (ha)	83.1597	
	計画決定面積 (ha)	83.2	
	土地所有者	諫早市	
	所有者別面積	82.3	
	公園管理者の有する権限	所有権	
④	沿革の概要	<p>上山公園のうち、今日の諫早公園一帯は藤原鎌足を祖とする西郷石見守尚善が吉野朝の頃(西暦1330年頃)に領有し、その子孫が戦国時代に至り築上をなし高城と称したもので、その後、竜造寺家晴が治め明治に至ったものである。対象7年(西暦1918年)、諫早家の賛同を求めた上で、郡内有志が高城跡を開設し、郡内青年男女の賦役により公園の体裁を整え、その管理を諫早町に委嘱された。その後、草木の植え付け、小動物舎の整備等、専ら内容の整備に力を注ぎ、昭和33年4月、所有者諫早氏からの有償譲渡にあわせ、所有権の移転登記を行った。また、上山も諫早藩主が領していた土地であり、昭和33年、諫早市が大公園計画意図し買収したものである。</p> <p>市管轄部分については、諫早市中央体育館、諫早市美術・歴史館の区域等を追加するなど、また、全体区域としては、県が所管する県立総合運動公園を追加するなどの変更を経て、現在に至っている。</p>	
⑥	公園施設として設けられる建築物及びその他の主要な公園施設(※1)		
⑦	建ぺい率(建築面積の総計の敷地面積に対する割合)		
	建ぺい率(都市公園法施行令第6条第1項及び第2項に規定する建築面積の総計の敷地面積に対する割合)		
⑧	運動施設面積総計の敷地に対する割合		
⑨	主要な占有物件について(※2)		
⑩	公園一体建物の概要		
⑪	公園の重要度	特に重要な公園・その他の身近な公園(※Aほど重要)

## 2. 公園施設及び健全度の調査対象施設(その1)

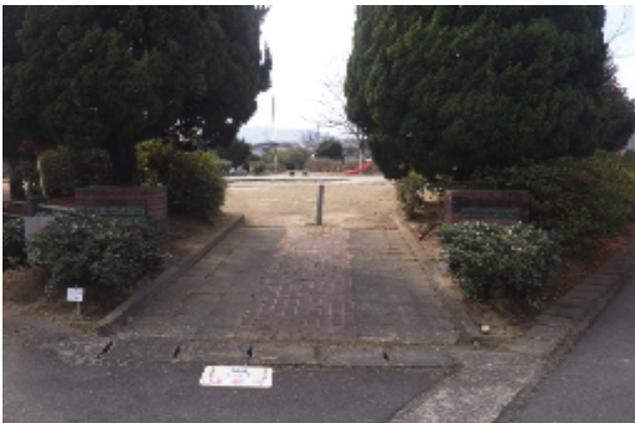
【現況写真】

No	公園施設の 種類	具体的施設名称	数量	単位	主要部材	予防○ 事後×	備考
1	園路及び広場	階段1	13	m2	コンクリート	×	
2	園路及び広場	階段2	22	m2	コンクリート	×	
3	休養施設	ベンチ	8	基	擬木コンクリート	×	
4	遊戯施設	砂場			コンクリート	○	砂場枠にクラックがありますが、概ね健全な状態です。
5	遊戯施設	滑り台			鋼材・樹脂製品	○	規理に合わない箇所があります。また、着地点には基礎コンクリートが露出しています。さらに滑り台地際付近に穴が開いた状態でした。製品の改良、補修が必要かと思われます。
6	便益施設	便所			RC造 1F 1棟	○	屋根防水仕上げが劣化している。外壁は劣化が進んでいる。汚れも認められる。クラック、爆裂箇所あり。内部仕上は劣化が進行している。
7	便益施設	水飲み場・手洗い場	1	基	コンクリート	×	
8	管理施設	園名板1	2	基	レンガ	×	
9	管理施設	車止め1	1	基	スチール	×	
10	管理施設	車止め2	1	基	スチール	×	
11	管理施設	柵1	79	m	コンクリート、スチール	×	
12	管理施設	照明灯	1	基	スチール	○	支柱全体にに塗装の劣化、錆が見られる。
13	管理施設	手すり	4	m	スチール	×	
14	管理施設	引込柱1	1	基	スチール	×	
15	管理施設	引込柱2	1	基	スチール	×	全体的に錆が見られる。
16	管理施設	引込柱3	1	基	スチール	×	塗装の劣化と錆が見られる。
17	管理施設	サイン1	1	基	スチール、プラスチック	×	
18	管理施設	サイン2	1	基	スチール	×	
19	管理施設	フェンス1	107	m	スチール、金網	×	全体的に錆が見られる。
20	占用物件	物置1	2	基	スチール	×	
21	占用物件	電柱1	1	基	コンクリート	×	
22	占用物件	防火標識	1	基	スチール	×	腐食が見られる。
23	占用物件	防火水槽マンホール	1	基		×	
24							
25							
26							
27							
28							
29

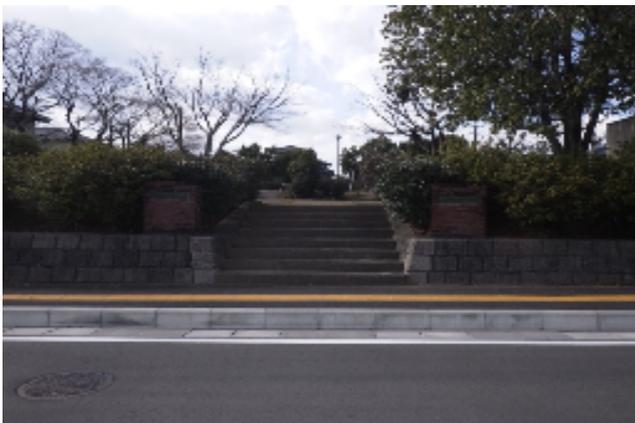
【現況写真】

No	公園施設の種類	具体的施設名称	数量	単位	主要部材	予防○ 事後×	備考
1	休養施設	ベンチ	6	基	スチール、擬木	×	
2	遊戯施設	砂場			コンクリート	○	砂場枠に少し劣化が見られるも、概ね健全な状態です。
3	遊戯施設	複合遊具			鋼材	○	全体的に塗装が施されていて健全のように見えますが、一部腐食し穴が開いています。また、規準に合わない箇所があります。さらに、円形のデッキが揺れがあります。全面改修するか、撤去も検討する必要があります。
4	遊戯施設	4連ブランコ			鋼材	○	安全領域が不足しています。吊り金具、吊り部材に劣化が見られます。早めの補修をお勧めします。なお、吊り金具は見える範囲で判断しています。
5	便益施設	便所			RC造 1F 1棟	○	外装は劣化が進んで防水機能が低下している。汚れも認められる。内部仕上は劣化が進行している。汚れも目立ち、WDの損傷、表層の剥がれなどが見られる。
6	便益施設	水飲み場・手洗い場	1	基	コンクリート	×	
7	管理施設	園名板1	2	基	レンガ	×	レンガの欠損が見られる。
8	管理施設	車止め1	1	基	スチール	×	
9	管理施設	柵1	47	m	コンクリート、スチール	×	
10	管理施設	照明灯	1	基	スチール	○	損傷は見られず健全な状態である
11	管理施設	手すり1	17	m	スチール	×	
12	管理施設	サイン1	1	基	スチール、プラスチック	×	
13	管理施設	サイン2	1	基	スチール	×	
14	管理施設	フェンス1	86	m	スチール、金網	×	全体的に錆が見られる。
15	管理施設	フェンス2	4	m	スチール、金網	×	
16	占用物件	物置1	1	基	スチール	×	
17	占用物件	電柱1	1	基	コンクリート	×	
18	占用物件	防火標識	1	基	スチール	×	錆が見られる。
19	占用物件	防火水槽マンホール	1	基		×	
20							
21							
22							
23							
24							
25							
26							
27							
28							
29

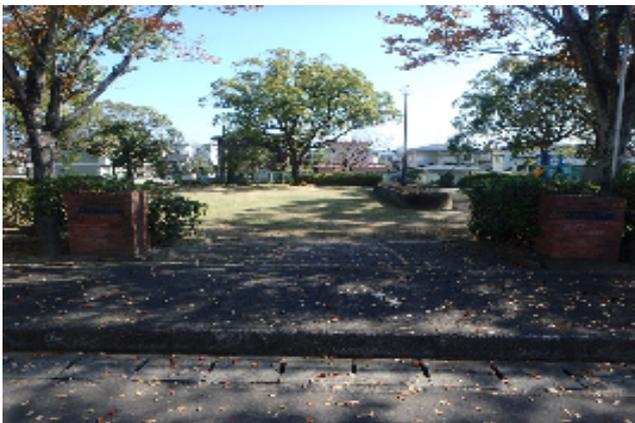
【現況写真】

No	公園施設の 種類	具体的施設名称	数量	単位	主要部材	予防○ 事後×	備考
1	休養施設	ベンチ1	6	基	擬木コンクリート	×	
2	遊戯施設	2方向滑り台			鋼材・FRP	○	基礎が露出し、砂場と重複しています。階段以外の箇所へ腐食が多数見られます。大規模補修か撤去か検討する必要があります。
3	遊戯施設	4連ブランコ			鋼材・FRP	○	安全領域が不足しています。また、基礎が露出していますので、移設、ゴム等の設置が必要かと思われ、さらに、着座部が劣化していますので交換が必要と思われます。なお、吊り金具は見える範囲で判断しています。
4	遊戯施設	砂場			コンクリート	○	滑り台との重複があります。砂場枠の劣化があります。
5	便益施設	手洗い場	1	基	コンクリート	×	
6	便益施設	便所			RC造 1F 1棟	○	屋根・庇の防水仕上げがやや劣化している。外壁は劣化が進んでいる。汚れも認められる。内部仕上げ劣化が進行している。
7	管理施設	照明灯	1	基	スチール	○	支柱の蓋に腐食が見られる。
8	管理施設	園名板1	2	基	レンガ	×	
9	管理施設	掲示板1	1	基	スチール	×	
10	管理施設	サイン1	1	基	スチール、プラスチック	×	
11	管理施設	柵1	73	m	コンクリート、スチール	×	防護柵のビーム全体に錆が見られる。
12	管理施設	フェンス1	79	m	スチール	×	フェンス一部に錆及び欠損が見られる。
13	管理施設	引込柱1	1	基	スチール	×	
14	管理施設	引込柱2	1	基	スチール	×	
15	占用物件	カーブミラー	1	基	スチール	×	
16	占用物件	消火栓標識	1	基	コンクリート	×	支柱全体に塗装の劣化が見られる。
17	占用物件	電柱1	1	基	コンクリート	×	
18	占用物件	防火水槽マンホール	1	基	スチール	×	
19	占用物件	防火標識	1	基	スチール	×	表示版全体に塗装の劣化及び錆が見られる。
20	占用物件	物置1	1	基	コンクリート、スチール	×	
21							
22							
23							
24

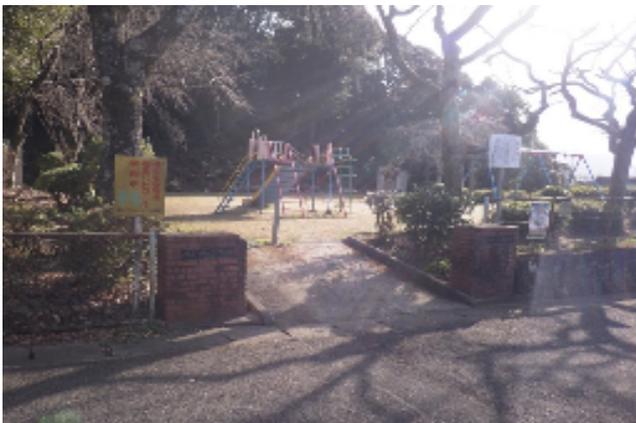
【現況写真】

No	公園施設の 種類	具体的施設名称	数量	単位	主要部材	予防○ 事後×	備考
1	休養施設	ベンチ1	6	基	コンクリート	×	
2	遊戯施設	4連ブランコ			鋼材	○	安全領域が不足しています。吊り部材や着座部の劣化があります。その他は、概ね健全な状態です。なお、吊り金具は見える範囲で判断しています。
3	遊戯施設	複合遊具			鋼材	○	基礎コンクリートが露出しています。製品も各所に規準に満たない所があり、腐食している箇所もあります。さらに、製品自体傾斜していますので大変危険です。撤去の検討する必要があります。
4	遊戯施設	砂場			コンクリート	○	概ね健全な状態です。
5	便益施設	便所			RC造 1F 1棟	○	外装は劣化が進んで防水機能が低下している。汚れも認められる。内部仕上は劣化が進行している。
6	便益施設	水飲み場	1	基	コンクリート	×	
7	管理施設	照明灯	1	基	スチール	○	支柱開口部分に板厚減少をとまなう腐食が見られる。
8	管理施設	園名板1	2	基	レンガ	×	レンガの一部に欠損が見られる。
9	管理施設	車止め1	1	基	コンクリート	×	
10	管理施設	サイン1	1	基	スチール、プラスチック	×	
11	管理施設	引込柱1	1	基	スチール	×	
12	管理施設	フェンス1	47	m	スチール	×	フェンス全体に錆がみられ、一部に変形・欠損が見られる。
13	管理施設	フェンス2	8	m	スチール	×	
14							
15							
16							
17							
18							
19							
20							
21							
22							
23							
24							
25							
26							
27							
28							
29							
30							
31							
32							
33							
34							
35

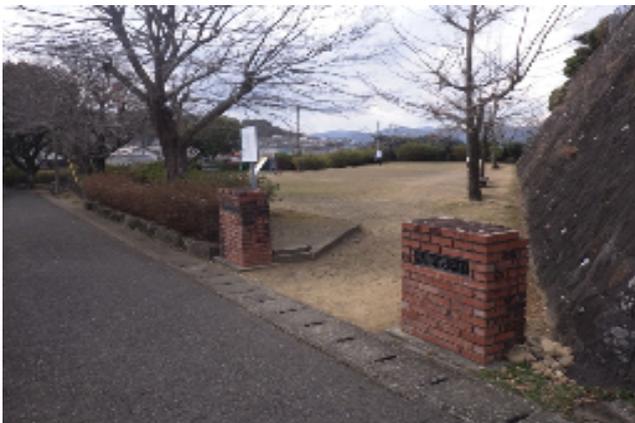
【現況写真】

No	公園施設の 種類	具体的施設名称	数量	単位	主要部材	予防○ 事後×	備考
1	休養施設	ベンチ	7	基	コンクリート	×	鉄筋露出が見られる。
2	遊戯施設	ジャングルジム			鋼材	○	基礎が露出しています。また、製品も腐食、破損している状態です。大変 危険な状態ですので早急に撤去を検討する必要があります。
3	遊戯施設	砂場			コンクリート	○	鉄棒と重複しています。鉄棒の設置面として使用するためには、砂場の役割をなくさなければなりません。
4	遊戯施設	滑り台			鋼材	○	基礎が露出し、製品も腐食が多く見られます。大変危険ですので、撤去を検討する必要があります。
5	遊戯施設	2連鉄棒			鋼材	○	砂場と重複しています。製品は概ね健全な状態です。砂場の機能をなくす条件で使用を可と判断しました。
6	遊戯施設	4連ブランコ			鋼材	○	安全領域が不足しています。基礎も露出しています。吊り部材の劣化が見られますが、その他は概ね健全な状態です。基礎にはゴム等で被覆する必要があります。なお、吊り金具は見える範囲で判断しています。
7	遊戯施設	雲梯			鋼材	○	基礎が露出しています。大変危険であり、製品も錆、腐食があります。撤去の検討する必要があります。
8	管理施設	園名板1	2	基	レンガ	×	レンガの欠損が見られる。
9	管理施設	柵1	48	m	コンクリート、スチール	×	ビームに塗装の劣化が見られる。
10	管理施設	照明灯	1	基	スチール	○	支柱下部に板厚減少をとまう腐食が見られ、押すと揺れる状態である。全体的に支柱の塗装が劣化し、錆がみられる
11	管理施設	引込柱1	1	基	スチール	×	
12	管理施設	サイン1	1	基	スチール、プラスチック	×	
13	管理施設	フェンス1	61	m	スチール	×	全体的に錆が見られる。
14	占用物件	物置1	1	基	コンクリート、スチール	×	
15	占用物件	電柱1	1	基	コンクリート	×	
16							
17							
18							
19							
20							
21							
22							
23

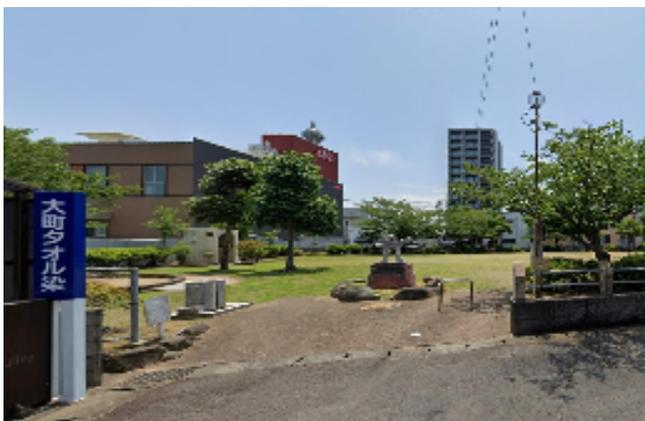
【現況写真】

No	公園施設の 種類	具体的施設名称	数量	単位	主要部材	予防○ 事後×	備考
1	修景施設	モニュメント1	1	基	石、コンクリート	×	一部コンクリートに剥離が見られる。
2	休養施設	ベンチ1	5	基	コンクリート	×	
3	遊戯施設	砂場			コンクリート	○	砂場枠にクラックがあります。出来れば砂場枠に ゴム等の緩衝材で被覆した方がより安全です。
4	遊戯施設	滑り台			鋼材	○	基礎コンクリートが露出しています。特に発汗部の所は重大事故のもとになりますので、ゴム等の緩 衝材で被覆した方がよいと思われます。さらに 階段、落下防止柵に頭部の挟み込み箇所がありま すので 改善が必要です。
5	遊戯施設	2連ブランコ			鋼材	○	安全領域が不足しています。境界柵の移設が必要かと思われます。吊り部材、 着座部の交換が必要かと思われます。なお吊り金具は、見える範囲で判断して います。
6	便益施設	便所			PC造 1F 1棟	○	屋根廻り、外壁塗装が劣化している。目地シーリングが劣化している。汚れも認 められる。内部仕上りが劣化している。クラックからエフロッセンスが認められる。トイレ ブースは劣化が進行している。
7	便益施設	水飲み場・手洗い 場	1	基	コンクリート	×	
8	管理施設	車止め1	1	基	スチール	×	
9	管理施設	柵1	140	m	スチール	×	全体的に塗装の劣化が見られる。
10	管理施設	照明灯	1	基	スチール	○	損傷は見られず健全な状態である
11	管理施設	引込柱1	1	基	スチール	×	
12	管理施設	引込柱2	1	基	スチール	×	全体的に錆が見られる。
13	管理施設	サイン1	1	基	スチール、プラスチック	×	
14	管理施設	フェンス1	20	m	スチール、コンクリート	×	
15	占用物件	防火水槽マンホー ル	1	基		×	
16							
17							
18							
19							
20							
21							
22							
23							
24							
25							
26							
27							
28

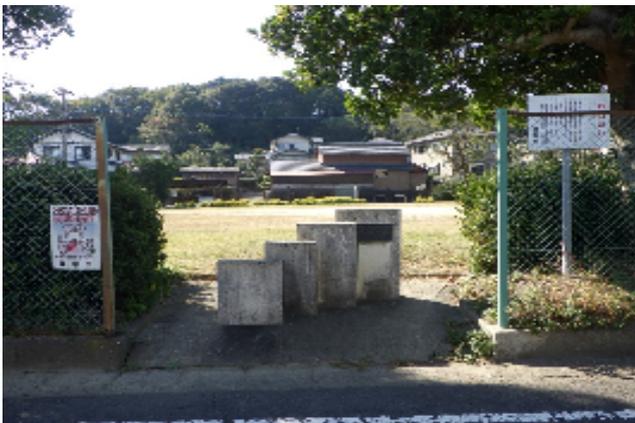
【現況写真】

No	公園施設の 種類	具体的施設名称	数量	単位	主要部材	予防○ 事後×	備考
1	修景施設	花壇	42	m2	ブロック	×	
2	休養施設	ベンチ	8	基	コンクリート	×	一部剥離が見られる。
3	遊戯施設	2連鉄棒			鋼材	○	基礎コンクリートが露出しています。また、安全領域も確保できず設置箇所に木の根の障害があります。製品の移設を検討することが考えられます。
4	遊戯施設	複合遊具			鋼材	○	基礎コンクリートが露出しており、また規準に合わない箇所もあり、さらに腐食が多く見られ、大変危険な状態です。撤去を検討すべきです。
5	遊戯施設	2連ブランコ			鋼材	○	全体的に錆、腐食が目立ちます。安全領域も確保出来ていません。移設、改良か撤去も検討する必要があります。なお、吊り部材は、見える範囲で判断しています。
6	便益施設	便所			RC造 1F 1棟	○	屋根防水層に劣化が見られる。外壁の仕上も劣化が進んでいる。内部の塗装が劣化している。
7	管理施設	園名板1	1	基	コンクリート	×	
8	管理施設	車止め1	1	基	コンクリート	×	
9	管理施設	車止め2	2	基	スチール	×	
10	管理施設	防護柵1	192	m	スチール	×	全体的に錆が見られる。
11	管理施設	照明灯	1	基	スチール	○	支柱の中間部から上が傾いている、また灯具に防食機能の劣化が見られる。
12	管理施設	引込柱1	1	基	スチール	×	
13	管理施設	サイン1	1	基	スチール、プラスチック	×	
14	占用物件	物置1	2	基	スチール	×	
15	占用物件	防火標識	1	基	スチール	×	取付金具の錆により標識が脱落している
16	占用物件	防火水槽マンホール	1	基		×	
17							
18							
19							
20							
21							
22							
23							
24							
25							
26							
27							
28							
29							
30							
31							
32							
33							
34

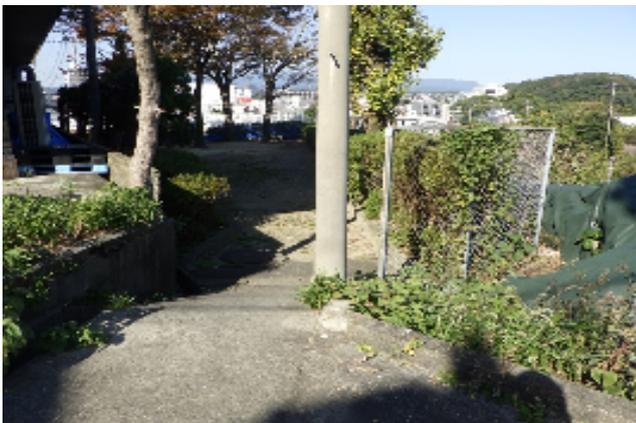
【現況写真】

No	公園施設の 種類	具体的施設名称	数量	単位	主要部材	予防○ 事後×	備考
1	休養施設	ベンチ	4	基	コンクリート	×	
2	遊戯施設	4連ブランコ			鋼材	○	基礎が露出しています。また、木の根が張り出し安全領域も確保出来ていません。製品の移設の検討が必要かと思われます。各部材も錆が多く見られ、塗装が必要です。なお 吊り金具は、見える範囲で判断しています。
3	管理施設	フェンス1	74	m	スチール	×	全体的に錆が見られる。
4	管理施設	フェンス2	66	m	スチール	×	
5	管理施設	フェンス3	8	m	スチール	×	
6	管理施設	照明灯	1	基	スチール	○	損傷は見られず健全な状態である
7							
8							
9							
10							
11							
12							
13							
14							
15							
16							
17							
18							
19							
20							
21							
22							
23							
24							
25							
26							
27							
28							
29							
30							
31							
32							
33							
34							
35

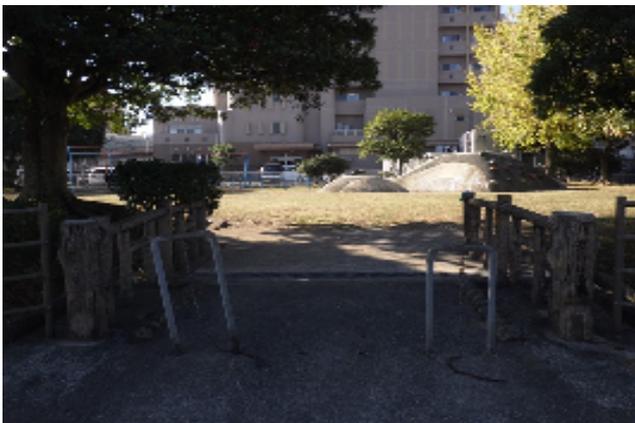
【現況写真】

No	公園施設の 種類	具体的施設名称	数量	単位	主要部材	予防○ 事後×	備考
1	修景施設	花壇	30	m2	石	×	
2	遊戯施設	三脚はしご			鋼材	○	基礎が露出して大変危険です。また基礎コンクリートにクラックが発生しています。露出基礎を ゴム等の緩衝材で被覆する必要があると思われます。
3	遊戯施設	2連ブランコ			鋼材	○	安全領域が確保できていません。基礎も露出して、製品の移設も検討する必要があります。また、吊り部材と着座部の交換が必要かと思われます。なお、吊り金具は見える範囲で判断しています。
4	遊戯施設	雲梯			鋼材	○	基礎が露出し、コンクリートに大きなクラックが発生し、支柱地際に錆が発生しています。大変危険ですので、ゴム等の緩衝材で被覆する必要があるかと思われます。
5	便益施設	便所			CB造 1F 1棟	○	全体的に外装が劣化している。アプローチ部分は沈下、クラックが見られる。蹴上げ寸法がバラバラで転倒の恐れあり。
6	便益施設	水飲み場・手洗い場	1	基	コンクリート	×	
7	管理施設	園名板1	1	基	コンクリート	×	
8	管理施設	車止め1	4	基	スチール	×	全体的に塗装の劣化が見られる。
9	管理施設	車止め2	1	基	スチール	×	全体的に塗装の劣化が見られる。
10	管理施設	防護柵1	4	m	擬木コンクリート	×	
11	管理施設	照明灯1	1	基	スチール	○	損傷は見られず健全な状態である
12	管理施設	照明灯2	1	基	スチール	○	損傷は見られず健全な状態である
13	管理施設	引込柱1	1	基	スチール	×	
14	管理施設	引込柱2	1	基	スチール	×	
15	管理施設	引込柱3	1	基	スチール	×	
16	管理施設	サイン1	1	基	スチール	×	
17	占用物件	防火標識	1	基	スチール	×	錆が見られる。
18	占用物件	防火水槽マンホール	1	基		×	
19							
20							
21							
22							
23							
24							
25							
26							
27							
28

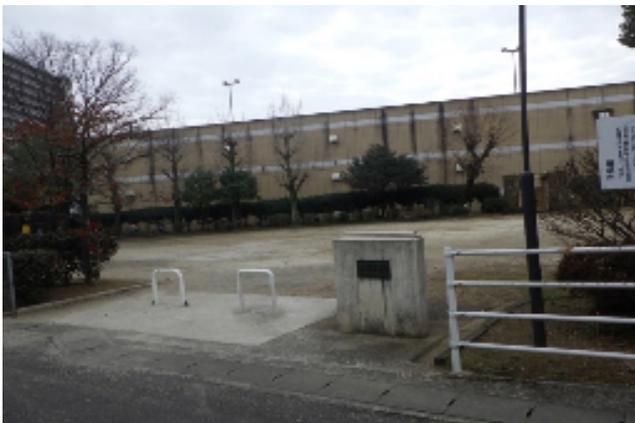
【現況写真】

No	公園施設の 種類	具体的施設名称	数量	単位	主要部材	予防○ 事後×	備考
1	教養施設	記念碑01	1	基	石、コンクリート	×	
2	休養施設	ベンチ1	3	基	スチール、木	×	塗装の劣化が見られる。
3	遊戯施設	複合遊具			木材	○	木材の割れが著しく、手や指を怪我する可能性があります。滑り台のみ劣化が健全でした。また、本来、回転ブランコを付く所には、それがない状態です。さらにコンクリートの露出もあり歩行時に転倒する可能性があります。撤去をお勧めします。
4	便益施設	便所			PC造 1F 1棟	○	鉄骨り、外壁塗装が劣化している。タタキが見られる。目地シーリングが劣化している。汚れも認められる。内部仕上りが劣化している。タタキからエアロロセスが認められる。トイレグースは劣化が進行している。
5	管理施設	園名板1	1	基	コンクリート	×	
6	管理施設	車止め1	4	基	スチール	×	
7	管理施設	照明灯1	2	基	スチール	○	損傷は見られず健全な状態である
8	管理施設	サイン1	1	基	スチール、プラスチック	×	
9	管理施設	フェンス1	42	m	スチール、金網	×	
10	占用物件	電柱1	1	基	コンクリート	×	
11	占用物件	電柱2	1	基	コンクリート	×	
12	占用物件	電柱3	1	基	コンクリート	×	
13	占用物件	防火標識	1	基	スチール	×	
14	占用物件	防火水槽マンホール	1	基		×	
15							
16							
17							
18							
19							
20							
21							
22							
23							
24							
25							
26							
27							
28							
29							
30							
31							
32							
33							
34							
35

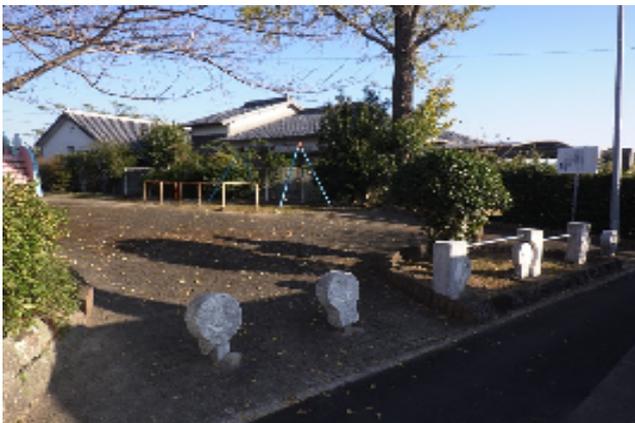
【現況写真】

No	公園施設の 種類	具体的施設名称	数量	単位	主要部材	予防○ 事後×	備考
1	遊戯施設	砂場			コンクリート	○	砂場本体は、概ね健全です。ただ、滑り台との重複は危険です。滑り台の撤去を してもらえば安全領域を確保できます。出来れば、枠にゴム等で被覆した方が より安心です。
2	遊戯施設	滑り台			コンクリート	○	製品は、クラック、鋼製の腐食など危険な状態 です。早急に撤去した方が安心だと思われます。
3	遊戯施設	2連ブランコ			鋼材	○	基礎が露出して 安全領域も確保出来ていません。境界欄には、腐食で穴が開 いています。移設と劣化した箇所は補修の検討が必要かと思われます。なお、 吊り金具は、見える範囲で判断しています。
4	管理施設	園名板1	1	基	擬木コンクリート、コンクリート	×	
5	管理施設	車止め1	3	基	コンクリート	×	
6	管理施設	柵1	4	m	コンクリート、スチール	×	
7	管理施設	照明灯1	2	基	スチール	○	損傷は見られず健全な状態である
8	管理施設	引込柱1	1	基	スチール	×	
9	管理施設	サイン2	1	基	スチール、プラスチック	×	
10	管理施設	フェンス1	67	m	スチール	×	
11	占用物件	電柱1	1	基	コンクリート	×	
12							
13							
14							
15							
16							
17							
18							
19							
20							
21							
22							
23							
24							
25							
26							
27							
28							
29							
30							
31							
32							
33							
34							
35

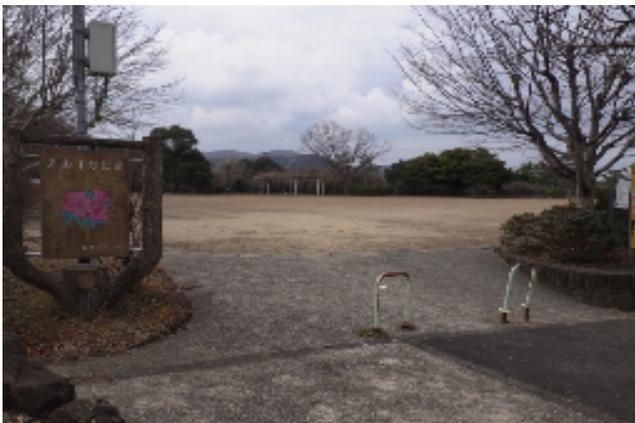
【現況写真】

No	公園施設の 種類	具体的施設名称	数量	単位	主要部材	予防○ 事後×	備考
1	修景施設	景石	25	石	石	×	
2	休養施設	パーゴラ	1	基	コンクリート、木	○	全体的に塗装が劣化している。梁にひび割れや、一部のルーバーに蟻害がみられる。
3	休養施設	ベンチ1	1	基	コンクリート擬木	×	
4	休養施設	ベンチ2	4	基	スチール・木製	×	
5	遊戯施設	回転滑り台			鋼材	○	床面、手摺、滑り台側面などが腐食しています。大変危険な状態です。早急に撤去の検討する必要があります。
6	遊戯施設	4連ブランコ			鋼材	○	安全領域が不足しています。全体的に塗装の剥離があり、吊り部材や着座部の劣化がみられますので 交換が必要と思われます。なお、吊り金具は見える範囲で判断しています。
7	遊戯施設	シーソー			鋼材・木材	○	製品全体の塗装が剥離していますので、再塗装、ボルトの突起の補修などが必要と思われます。なお、支点部は見える範囲で判断しています。
8	遊戯施設	3連鉄棒			鋼材	○	全体的に錆が発生しています。また 握り棒が回転します。補修対策は必要に思われます。
9	遊戯施設	複合遊具			鋼材・木材	○	チェーンクイマーに劣化が目立ちますし、床が腐食している箇所がありますので 補修が必要に思われます。出来れば、着地面にゴムマット等設置した方が、より安全です。
10	便益施設	便所			PC造 1F 1棟	○	外装は劣化が進んでいる。目地シーリングが劣化している。汚れも認められる。内部仕上がやや劣化している。
11	便益施設	水飲み場・手洗い場	1	基	コンクリート	×	
12	管理施設	照明灯1	2	基	スチール	○	支柱に塗装の劣化が見られる。
13	管理施設	園名板	1	基	コンクリート	×	
14	管理施設	車止め1	3	基	スチール	×	全体に塗装の劣化及び錆が見られる。
15	管理施設	サイン	1	基	スチール、プラスチック	×	
16	管理施設	柵1	230	m	スチール	×	
17	管理施設	引込柱1	1	基	スチール	×	
18	管理施設	引込柱2	1	基	スチール	×

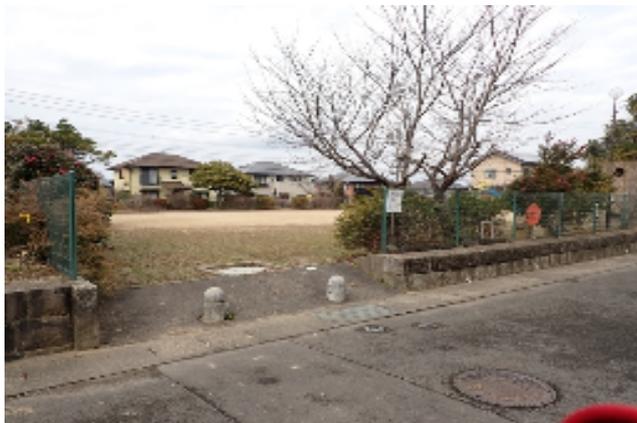
【現況写真】

No	公園施設の 種類	具体的施設名称	数量	単位	主要部材	予防○ 事後×	備考
1	休養施設	ベンチ1	2	基	スチール・木製	×	背もたれの一部が破損している。
2	遊戯施設	3連鉄棒			鋼材	○	基礎コンクリートが露出しています。直接落下する可能性があるため、大変危険な状態です。ゴム等で被覆する必要があると思われます。
3	遊戯施設	滑り台			鋼材	○	基礎コンクリートが露出しています。特に登行部の所は直接落下する可能性があるため、ゴムマット等で被覆する必要があると思われます。
4	便益施設	水飲み場・手洗い場	1	基	コンクリート	×	
5	便益施設	便所			PC造 1F 1棟	○	屋根廻り、外壁塗装が劣化している。カケも見られる。目地シーリングが劣化している。汚れも認められる。内部仕上りが劣化している。トイレブースは劣化が進行している。
6	管理施設	園名板	1	基	コンクリート	×	
7	管理施設	車止め	2	基	コンクリート	×	
8	管理施設	サイン1	1	基	スチール、プラスチック	×	全体に塗装の劣化及び腐食が見られる。
9	管理施設	サイン2	1	基	スチール	×	
10	管理施設	柵1	139	m	スチール	×	
11	管理施設	引込柱1	1	基	スチール	×	
12	管理施設	照明灯	1	基	スチール	○	損傷は見られず健全な状態である
13	占用物件	標識	1	基	スチール	×	全体に塗装の劣化及び腐食が見られる。
14	占用物件	防火水槽マンホール	1	基	スチール	×	
15							
16							
17							
18							
19							
20							
21							
22							
23							
24							
25							
26							
27							
28							
29							
30							
31							
32							
33							
34							
35

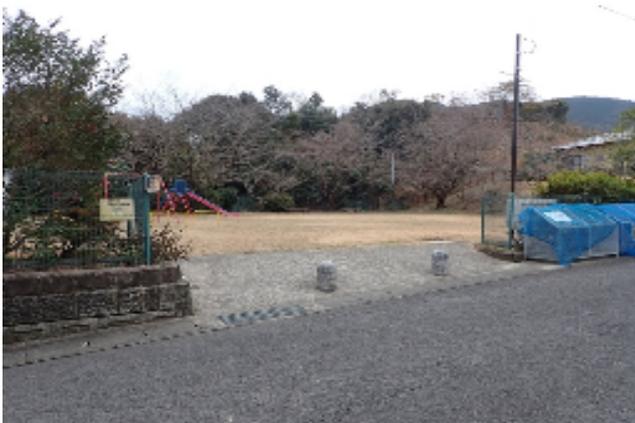
【現況写真】

No	公園施設の 種類	具体的施設名称	数量	単位	主要部材	予防○ 事後×	備考
1	休養施設	ベンチ1	4	基	擬木・木	×	塗装の劣化が見られる。
2	遊戯施設	滑り台			鋼材	○	全体的に腐食が進んでおり、危険な状態です。大規模改修か撤去も検討する必要があります。
3	遊戯施設	2連鉄棒			鋼材	○	握り棒が回転しますし、少し揺れを感じます。補修が必要に思われます。
4	遊戯施設	2連ブランコ			鋼材	○	各部位の劣化が進んでいます。新規交換ないし補修工事が必要に思われます。なお、吊り金具は見える範囲で判断しています。
5	便益施設	便所			PC造 1F 1棟	○	外装は劣化が進んでいる。目地シーリングが劣化している。汚れも認められる。ボーチの平板舗装がずれている。内部仕上がやや劣化している。トイレズは劣化が進行している。
6	便益施設	水飲み場・手洗い場	1	基	コンクリート	×	
7	管理施設	園名板	1	基	コンクリート	×	
8	管理施設	車止め	4	基	コンクリート	×	
9	管理施設	柵1	79	m	スチール	×	
10	管理施設	柵2	13	m	スチール	×	
11	管理施設	柵3	30	m	スチール	×	
12	管理施設	照明灯	1	基	スチール	○	損傷は見られず健全な状態である
13	管理施設	サイン1	1	基	スチール、プラスチック	×	
14	管理施設	サイン2	1	基	スチール、プラスチック	×	
15	占用物件	防火水槽マンホール	2	基	スチール	×	
16	占用物件	防火標識	1	基	スチール	×	錆が見られる。
17							
18							
19							
20							
21							
22							
23							
24							
25							
26							
27							
28							
29							
30							
31							
32							
33							
34							
35

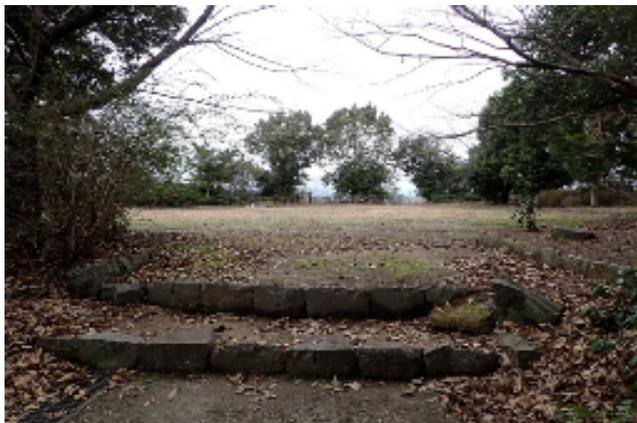
【現況写真】

No	公園施設の 種類	具体的施設名称	数量	単位	主要部材	予防○ 事後×	備考
1	園路及び広場	階段	130	m2	木製	×	
2	遊戯施設	滑り台			鋼材	○	全体的に劣化が進んでいます。また、腐食も一部分に発生し、塗装も再塗装が必要に思われます。
3	管理施設	柵1	78	m	スチール	×	
4							
5							
6							
7							
8							
9							
10							
11							
12							
13							
14							
15							
16							
17							
18							
19							
20							
21							
22							
23							
24							
25							
26							
27							
28							
29							
30							
31							
32							
33							
34							
35

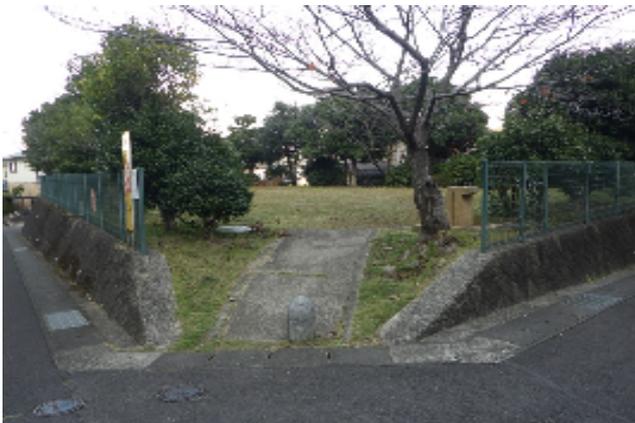
【現況写真】

No	公園施設の 種類	具体的施設名称	数量	単位	主要部材	予防 事後×	備考
1	便益施設	手洗い場	1	基	コンクリート	×	
2	便益施設	水飲み場・手洗い 場	1	基	コンクリート	×	
3	管理施設	車止め	1	基	コンクリート	×	
4	管理施設	サイン	1	基	スチール、プラスチック	×	
5	管理施設	柵1	89	m	スチール	×	
6	占用物件	防火標識	1	基	スチール	×	全体に塗装劣化及び錆が見られる。
7	占用物件	防火水槽マンホー ル	2	基	スチール	×	
8							
9							
10							
11							
12							
13							
14							
15							
16							
17							
18							
19							
20							
21							
22							
23							
24							
25							
26							
27							
28							
29							
30							
31							
32							
33							
34							
35

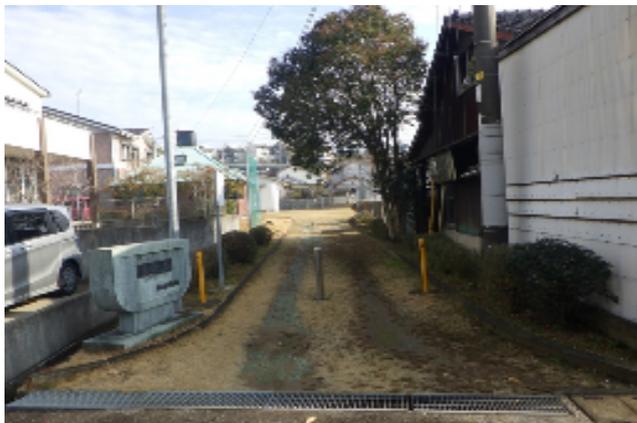
【現況写真】

No	公園施設の 種類	具体的施設名称	数量	単位	主要部材	予防○ 事後×	備考
1	休養施設	ベンチ1	2	基	スチール、木	×	
2	休養施設	ベンチ2	4	基	木	×	
3	遊戯施設	砂場			コンクリート	○	砂場枠の継ぎ目の所に 指の挟み込み箇所があります。砂の状態は概ね良好ですが、少し砂の量が不足しています。
4	遊戯施設	複合遊具			鋼材	○	基礎が露出しています。遊具が高い位置にありますので大変危険です。盛土なしコンクリートで覆う対策が必要です。また この遊具には、ブランコが設置されていますが、動線の交差があります。衝突の危険があり ブランコの撤去をお勧めします。さらに頭部の挟み込みの箇所があり、規定に合う部分が必要です。
5	遊戯施設	4連ブランコ			鋼材	○	安全領域が確保されていません。基礎が露出しています。これらを踏まえて製品の移設の検討が必要です。製品は、比較的健全ですが、梁部の錆の除去が必要です。また吊り金具は見える範囲で判断しています。
6	運動施設	防球ネット1	13	m	スチール、ネット	×	
7	運動施設	防球ネット2	42	m	スチール、ネット	×	全体的に錆が見られる。
8	運動施設	防球ネット3	16	m	スチール、ネット	×	
9	便益施設	便所			W造 1F 1棟	○	外装は全体的に劣化している。雨漏りしみも見られる。木部の防水性能が低下している。ポーチ柱は柱脚の腐食が進行してぶら下がった状態になっている。内装はやや劣化している。天井・壁に雨漏りシミが見られる。
10	便益施設	水飲み場・手洗い場	1	基	コンクリート	×	
11	管理施設	園名板1	1	基	コンクリート	×	
12	管理施設	車止め1	3	基	スチール	×	
13	管理施設	柵1	43	m	木	×	
14	管理施設	柵2	66	m	スチール	×	
15	管理施設	照明灯	1	基	スチール	○	灯具の取付金具に腐食が見られる。
16	管理施設	引込柱1	1	基	スチール	×	
17	管理施設	サイン1	1	基	スチール、プラスチック	×	
18	管理施設	フェンス1	28	m	スチール、金網	×

19	占用物件	福田1号取水場	1	基	RC造	×	
20	占用物件	物置1	1	基	スチール	×	全体的な塗装の劣化と一部錆が見られる。
21							
22							
23							
24							
25							
26							
27							
28							
29							
30							
31							
32							
33							
34							
35

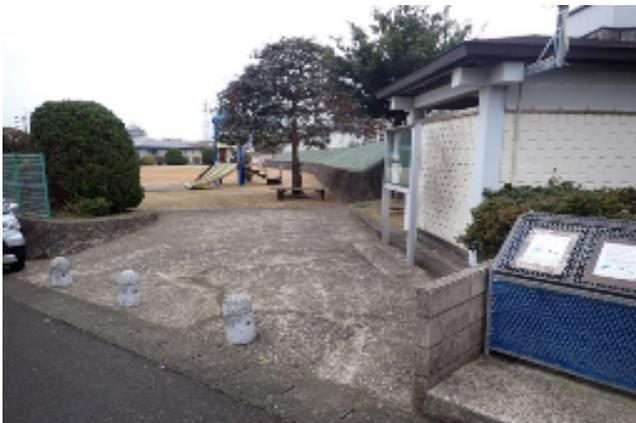
【現況写真】

No	公園施設の 種類	具体的施設名称	数量	単位	主要部材	予防 事後	備考
1	園路及び広 場	取付道路	120	m2	コンクリート舗装	×	
2	教養施設	記念碑1	1	基	石、コンクリート	×	
3	休養施設	ベンチ1	2	基	木製	×	
4	遊戯施設	複合遊具			鋼材・樹脂パネル	○	階段の登行部に樹脂の剥離、滑り台支柱の接合部に若干の錆、継手金物に一部分の錆があるものの 概ね健全な状態です。
5	便益施設	便所			S造 1F 1棟	○	仕上の劣化が見られるが著しく景観を阻害している部分は無い。
6	便益施設	水飲み場・手洗い 場	1	基	コンクリート	×	
7	管理施設	車止め1	5	基	コンクリート	×	
8	管理施設	柵1	88	m	スチール	×	
9	管理施設	掲示板	1	基	スチール、ガラス	×	
10	管理施設	サイン	1	基	スチール、プラスチック	×	
11	占用物件	電柱1	1	基	コンクリート	×	
12	占用物件	防火水槽マンホー ル	2	基	スチール	×	
13	占用物件	防火標識	2	基	スチール	×	
14							
15							
16							
17							
18							
19							
20							
21							
22							
23							
24							
25							
26							
27							
28							
29							
30							
31							
32							
33							
34							
35

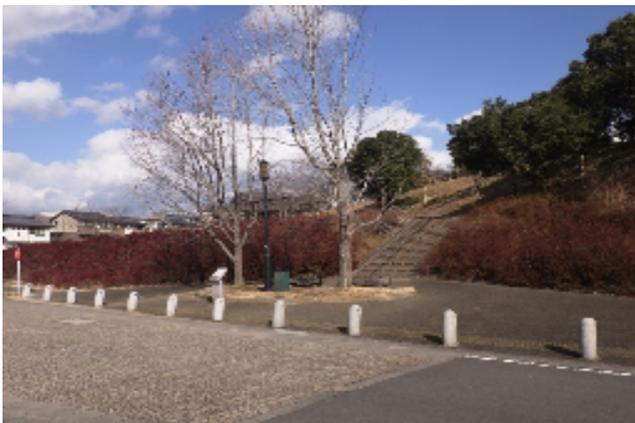
【現況写真】

No	公園施設の 種類	具体的施設名称	数量	単位	主要部材	予防○ 事後×	備考
1	園路及び広 場	階段1	23	m2	コンクリート	×	
2	教養施設	記念碑01	1	基	スチール	×	全体的に塗装の劣化が見られる
3	休養施設	四阿	1	基	木	○	全体的に塗装の劣化が見られる、また木材の乾 燥収縮も見られる、また断線が見られる。
4	休養施設	ベンチ	8	基	コンクリート、木	×	全体的に塗装の劣化が見られる
5	遊戯施設	うま			樹脂パネル	○	基礎並びにスプリング部が見えませんでしたので確認できません。現況 見える範囲 で判断しています。なお、スプリング部は、取り換え時期だと思われます。
6	遊戯施設	さい			樹脂パネル	○	基礎並びにスプリング部が見えませんでしたので確認できません。現況 見える範囲 で判断しています。なお、スプリング部は、取り換え時期だと思われます。
7	遊戯施設	複合遊具			鋼材・樹脂パネル	○	全体的に健全な状態ですが、各部分に初期段階の腐食があります。早目に補 修をお勧めします。特に、段差で転倒する可能性がありますので、盛土を施す 必要があると思われます。
8	便益施設	便所			PC造 1F 1棟	○	外壁(磁器質タイル)、目地シーリングにやや劣化が見られる。建具枠にも一部錆び が見られる。着しく景観を阻害している部分はない。おむつ台が使用禁止になっ ている。
9	便益施設	水飲み場・手洗い 場	1	基	コンクリート	×	
10	管理施設	園名板1	1	基	スチール	×	
11	管理施設	車止め1	24	基	コンクリート	×	
12	管理施設	照明灯1	2	基	スチール	○	損傷は見られず健全な状態である
13	管理施設	手すり1	118	m	スチール	×	
14	管理施設	サイン1	1	基	スチール、プラスチック	×	
15	管理施設	フェンス1	86	m	スチール	×	
16	占用物件	防火標識	1	基	スチール	×	全体的に塗装の劣化が見られる
17	占用物件	防火水槽マンホー ル	1	基		×	
18							
19							
20							
21
