# 諫早市 環境白書

令和4年度

諫早市 地域政策部

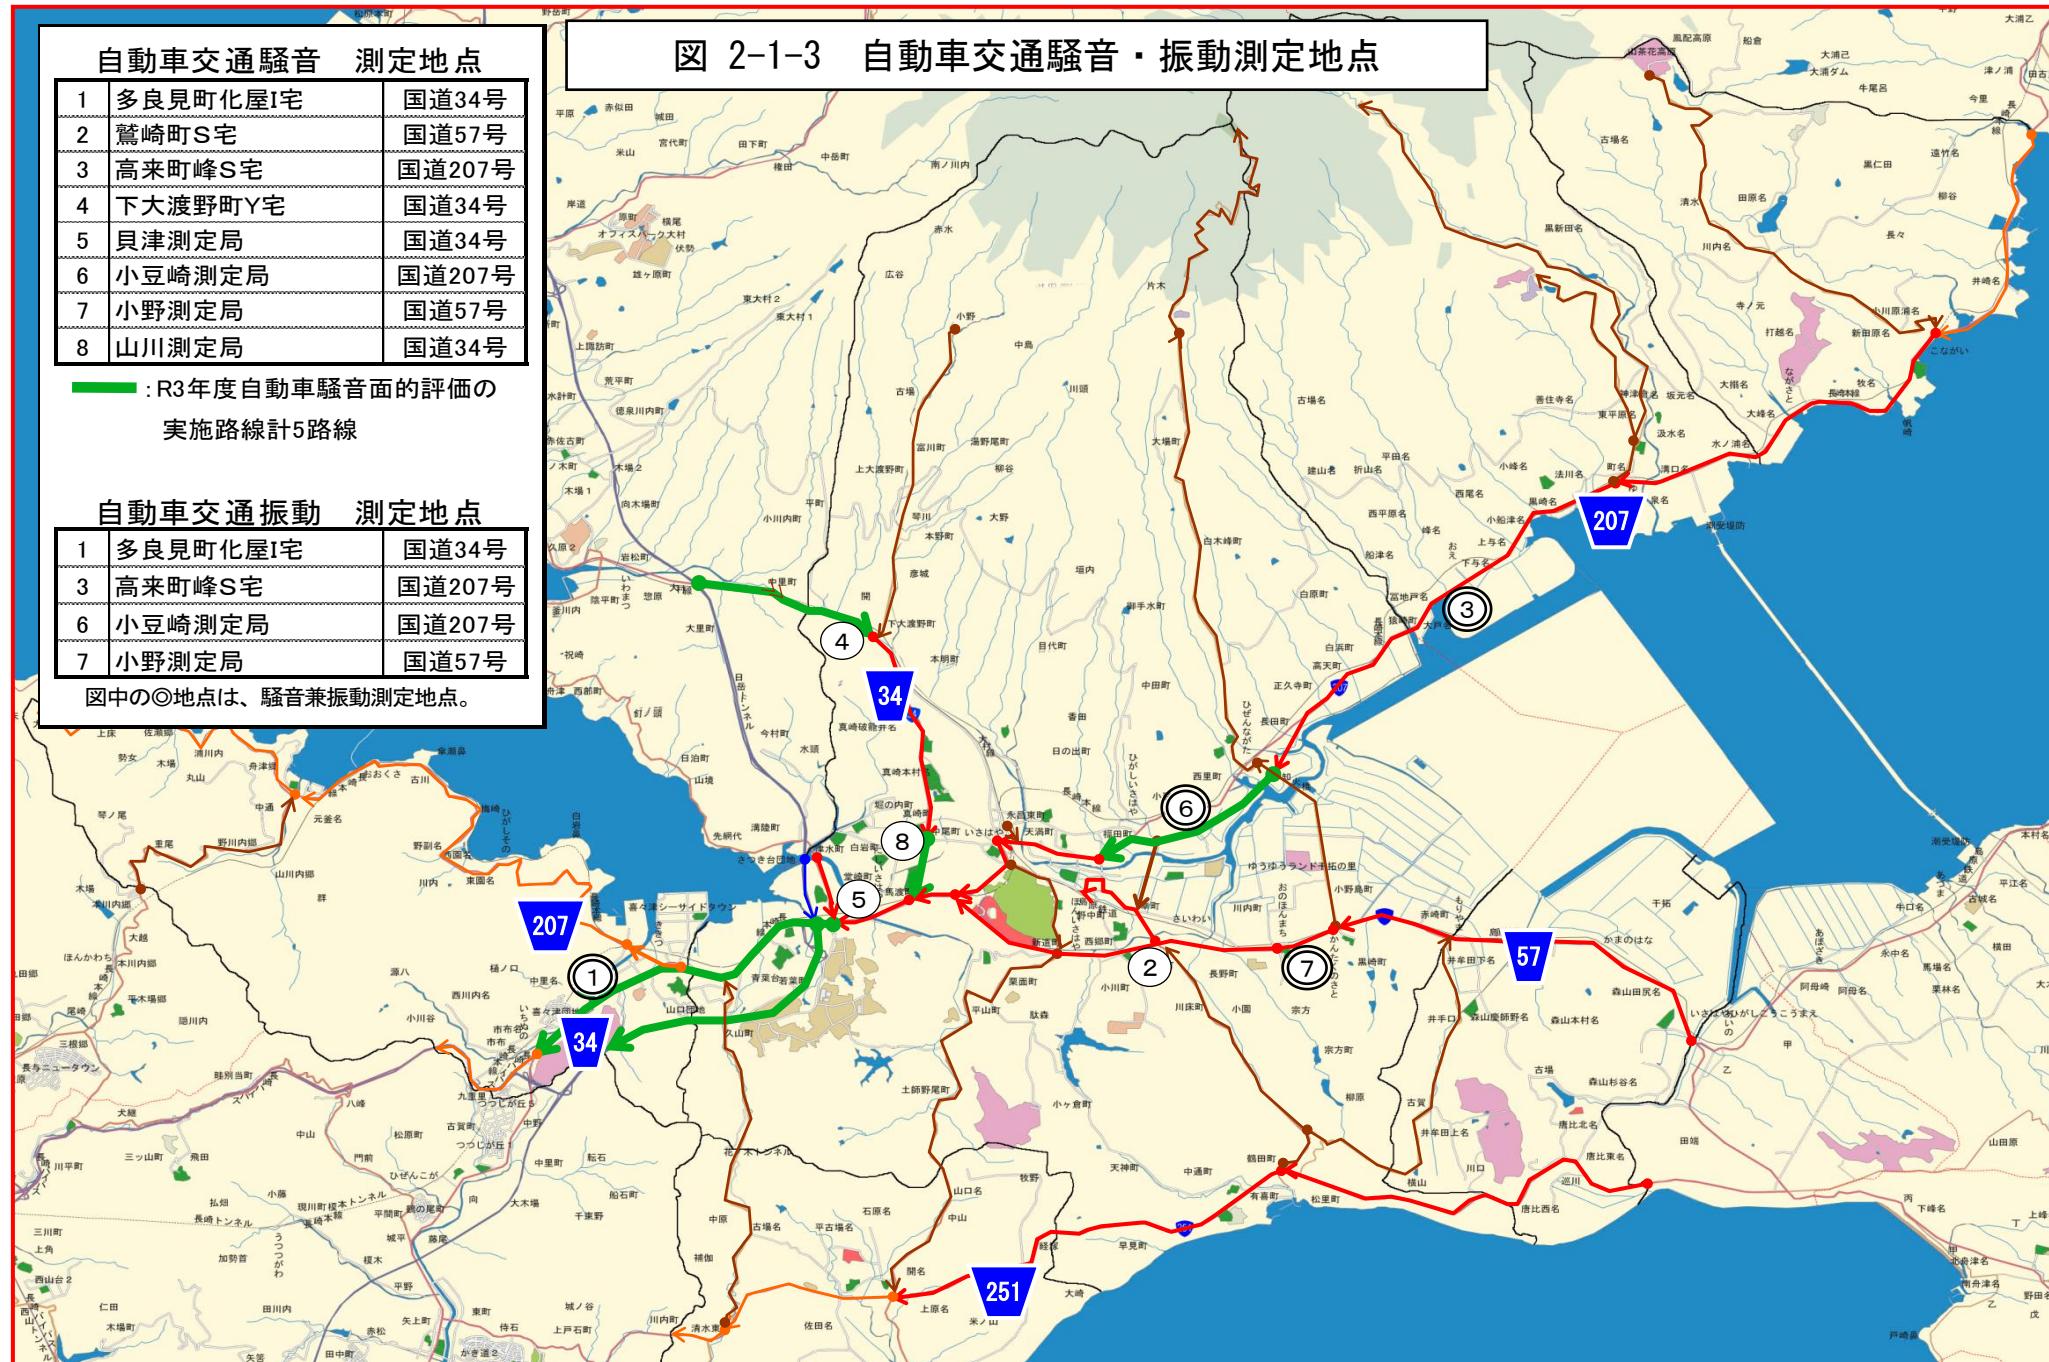
図 2-1-3 自動車交通騒音・振動測定地点

自動車交通騒音 測定地点

1 多良見町化屋I宅	国道34号
2 鷺崎町S宅	国道57号
3 高来町峰S宅	国道207号
4 下大渡野町Y宅	国道34号
5 貝津測定局	国道34号
6 小豆崎測定局	国道207号
7 小野測定局	国道57号
8 山川測定局	国道34号

自動車交通振動 測定地点

1 多良見町化屋I宅	国道34号
3 高来町峰S宅	国道207号
6 小豆崎測定局	国道207号
7 小野測定局	国道57号

図中の○地点は、騒音兼振動測定地点。

市では騒音規制法第21条の2に基づき、毎年定期的に市内の主要幹線道路を中心に測定を行い、騒音規制法第17条に係る自動車騒音の要請限度に係る評価を行っている。要請限度にかかる騒音測定は、国道6地点で行っており、測定地点図を7頁図2-1-3に示す。要請限度の測定は、主要幹線道路のうち過去から騒音レベルが高い4地点（年1回測定）と、測定機器常設による騒音・交通量の常時測定局2地点の計6地点で行っている。小豆崎測定局及び小野測定局は、令和3年度末に廃止した。

測定結果を表2-2-2に、測定地点を7頁の図2-1-3に示す。
