諫早市 環境白書

令和3年度

諫早市 市民生活環境部
環境政策課

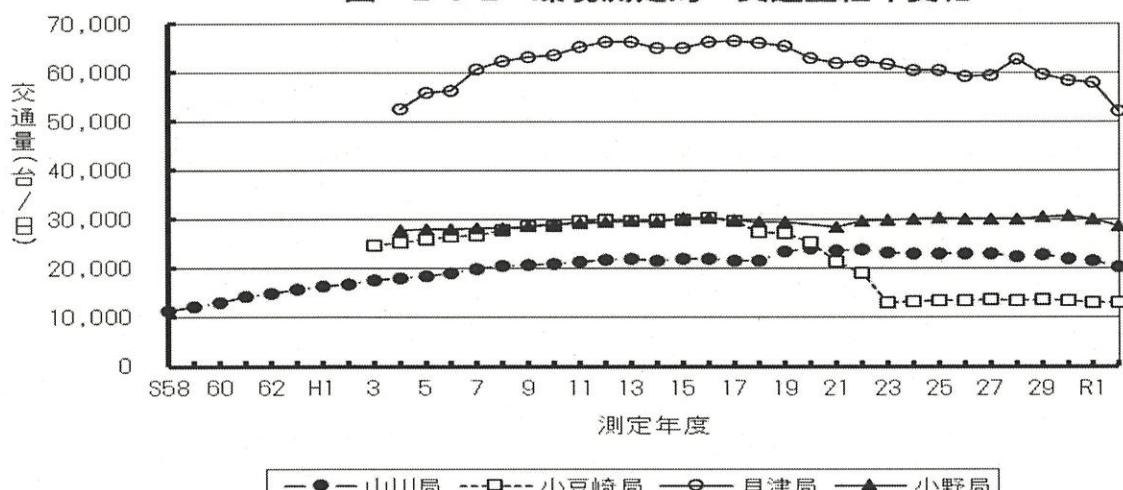
図 2-1-2 環境測定局 交通量経年変化

図2-1-2に交通量1日平均値の経年変化を示す。

山川局については、平成19年6月の小船越トンネル開通後、2,000台／日程度の増加が見られた後、横ばい傾向にある。また、小豆崎局では、平成18年の長田バイパス開通後、減少傾向に転じ、現在はピーク時と比較すると半減している。

貝津局については、平成10年代半ばをピークに微減傾向にあり、近年は1日平均が60,000台程度で推移していたが、平成28年度は1日平均が約63,000台に増加した。増加の原因としては、11月から年度末にかけて、新幹線工事や県道諫早外環状線工事等の工事車両の交通量が増大したことが考えられる。

小野局については、平成22年に国道57号を拡幅しているが、その前後で大きな変化は見られない。

令和2年度は、新型コロナウイルス感染症の影響により、全体的に交通量の低下が見られている。

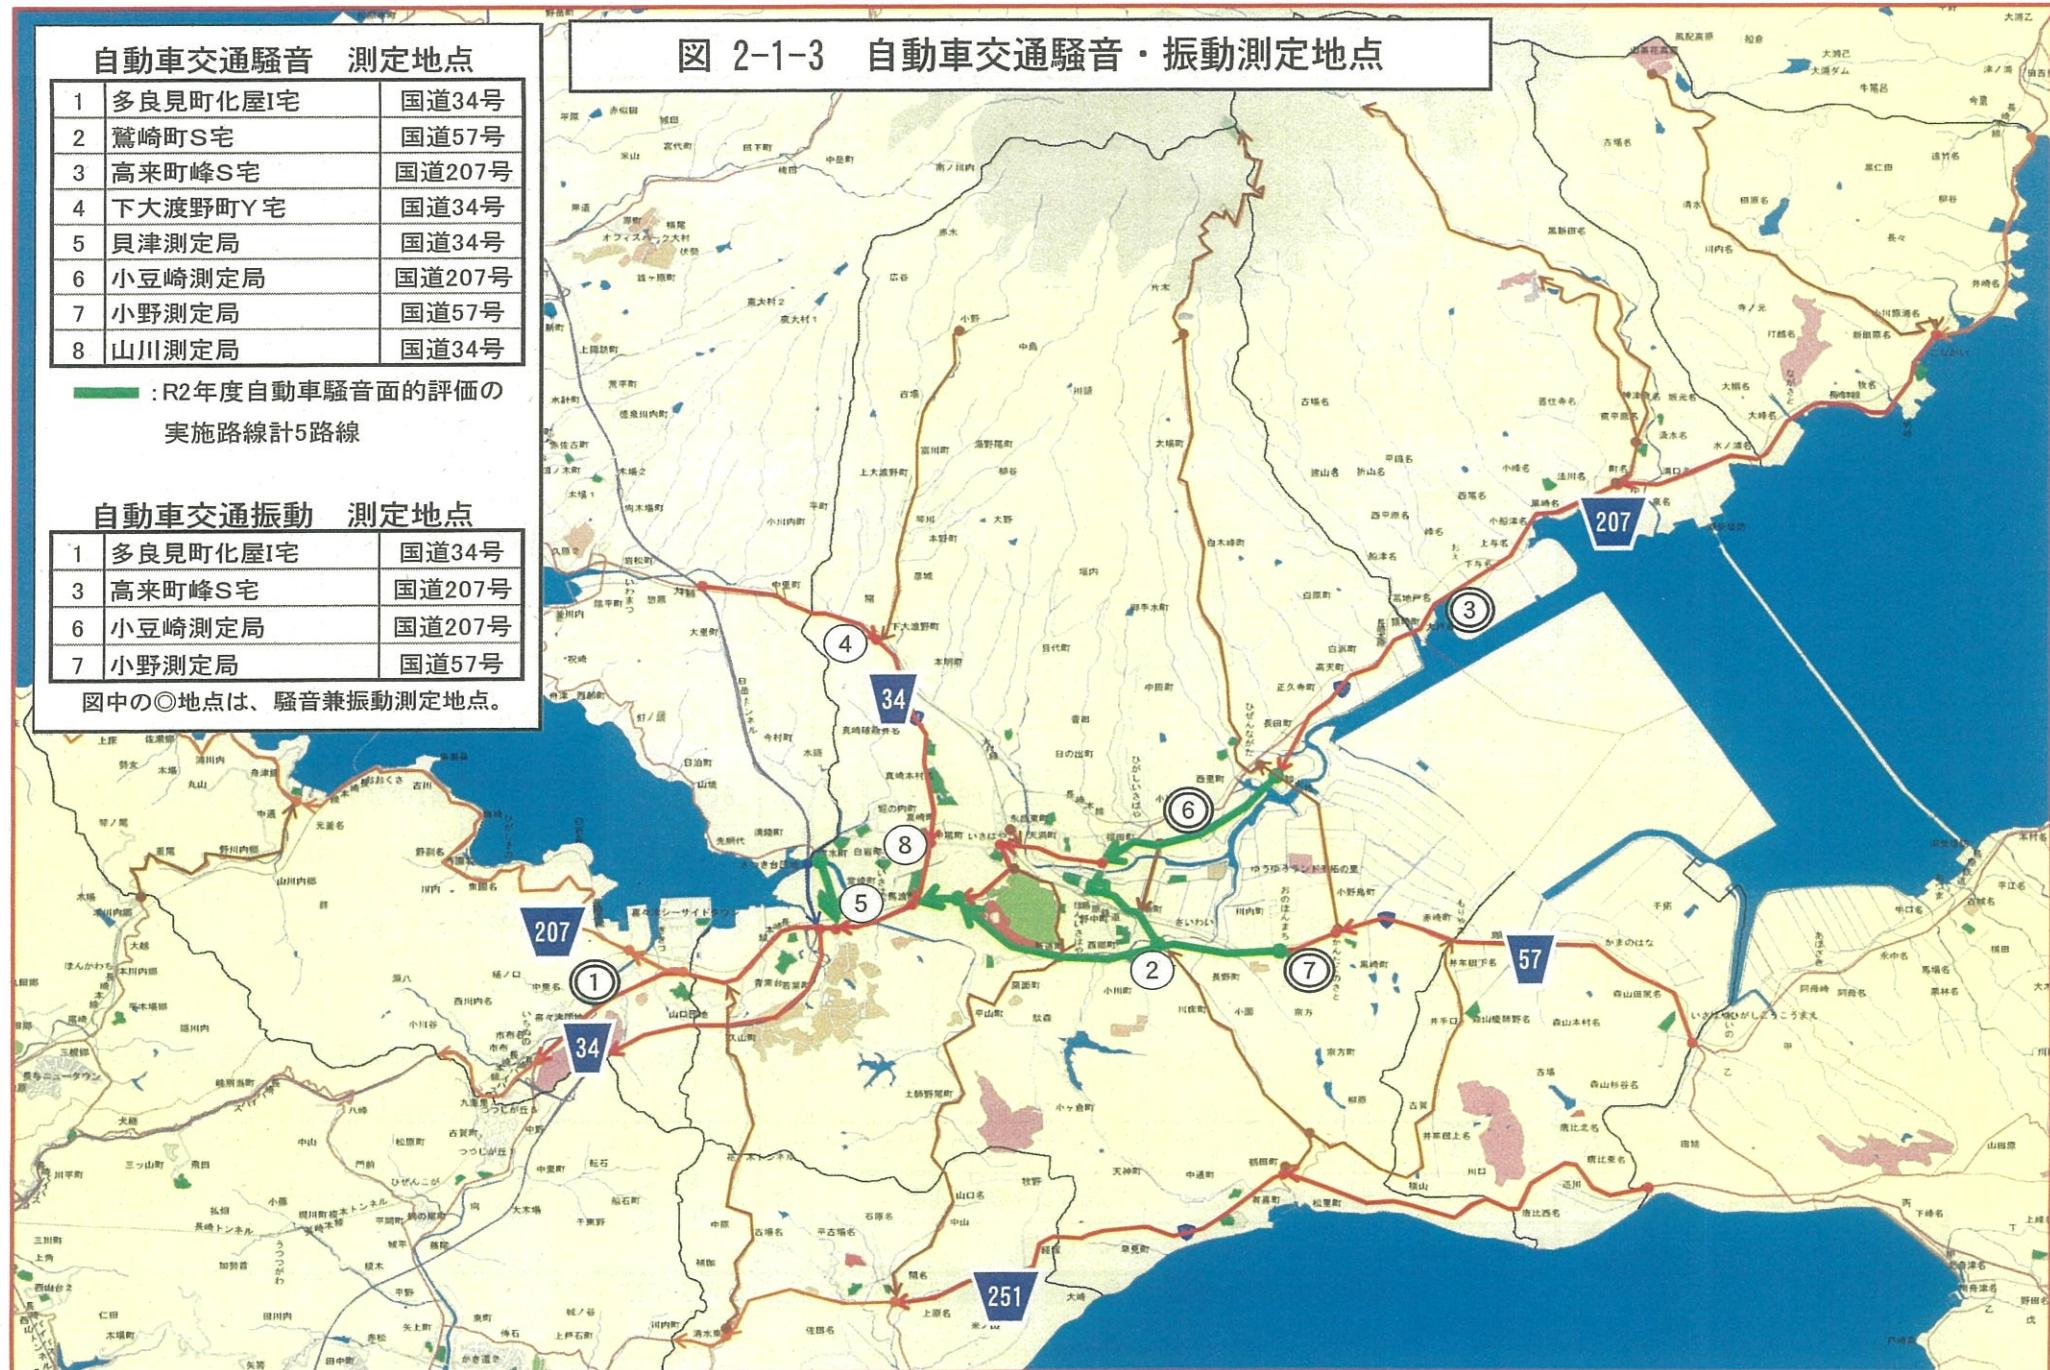
図 2-1-3 自動車交通騒音・振動測定地点

自動車交通騒音 測定地点

1 多良見町化屋I宅	国道34号
2 鷺崎町S宅	国道57号
3 高来町峰S宅	国道207号
4 下大渡野町Y宅	国道34号
5 貝津測定局	国道34号
6 小豆崎測定局	国道207号
7 小野測定局	国道57号
8 山川測定局	国道34号

自動車交通振動 測定地点

1 多良見町化屋I宅	国道34号
3 高来町峰S宅	国道207号
6 小豆崎測定局	国道207号
7 小野測定局	国道57号

図中の○地点は、騒音兼振動測定地点。

市では騒音規制法第21条の2に基づき、毎年定期的に市内の主要幹線道路を中心に測定を行い、騒音規制法第17条に係る自動車騒音の要請限度に係る評価を行っている。要請限度にかかる騒音測定は、国道8地点で行っており、測定地点図を7頁図2-1-3に示す。要請限度の測定は、主要幹線道路のうち過去から騒音レベルが高い4地点（年1回測定）と、測定機器常設による騒音・交通量の常時測定局4地点の計8地点で行っている。しかし、小豆崎測定局及び小野測定局は経年劣化による故障のため測定できなかった。

測定結果を表2-2-2に、測定地点を7頁の図2-1-3に示す。

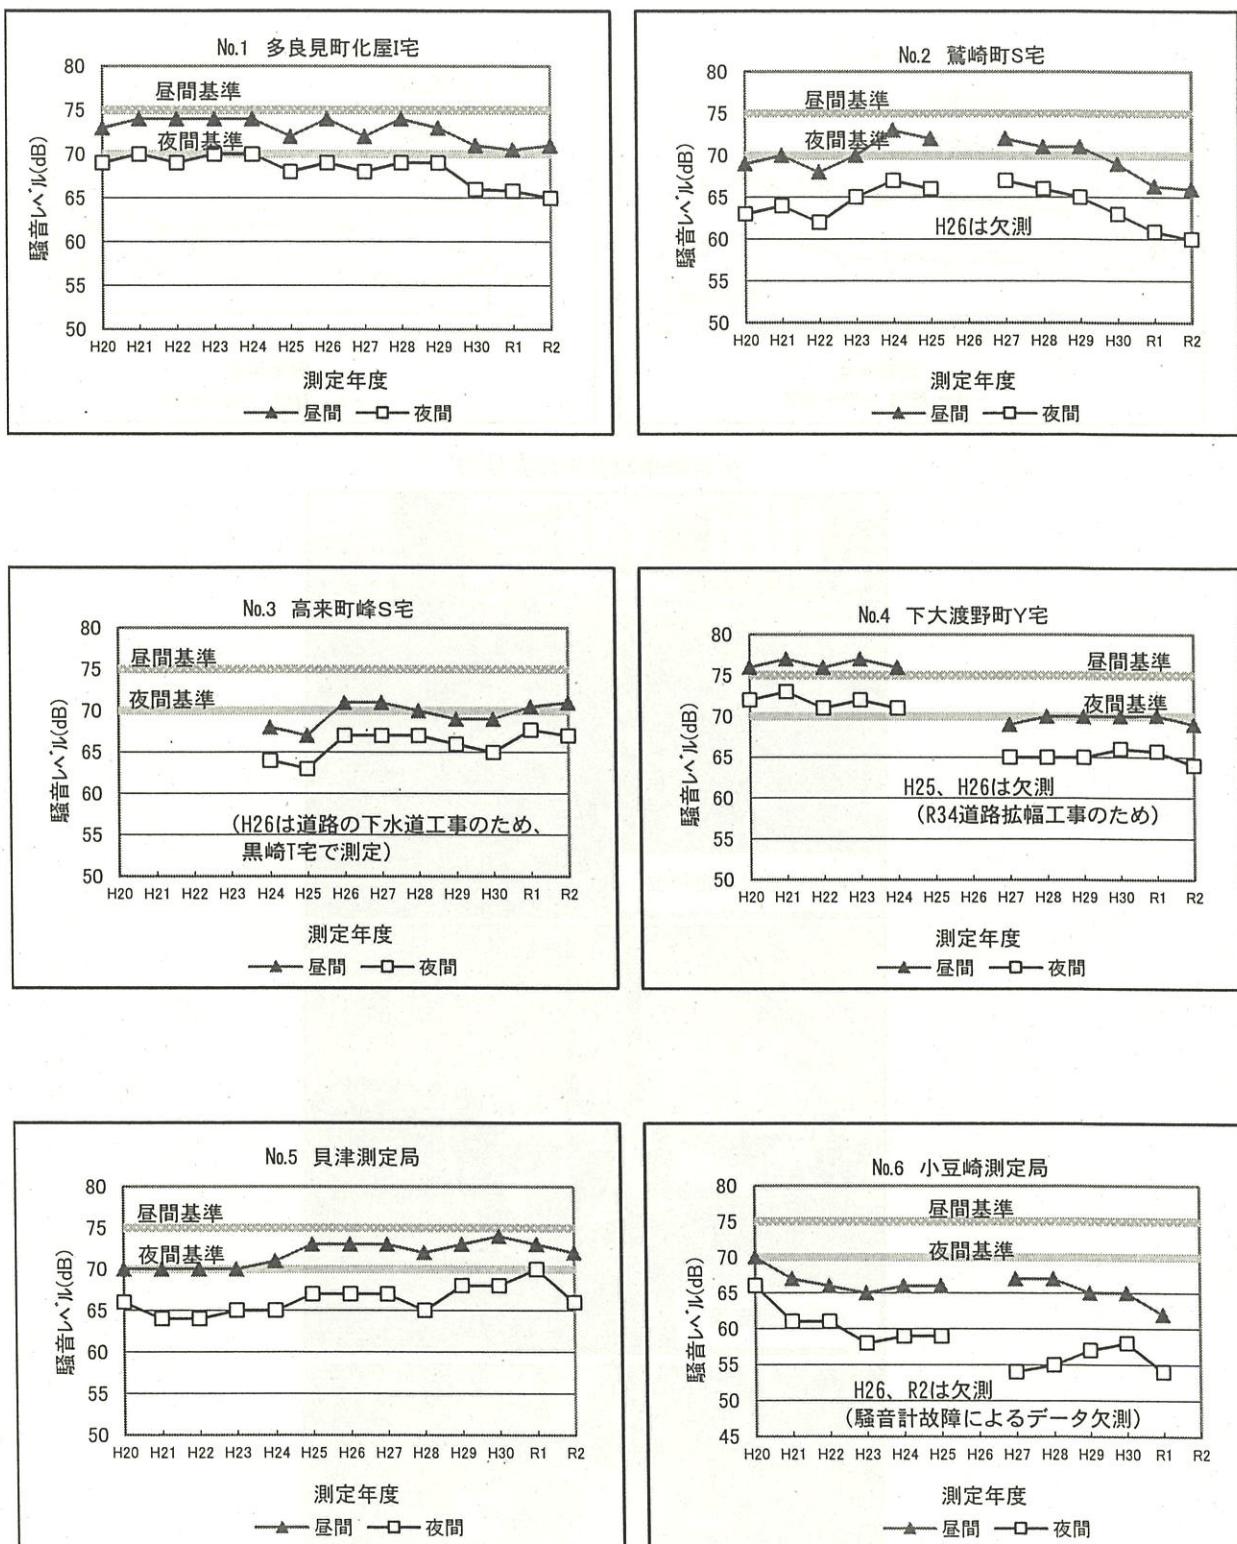
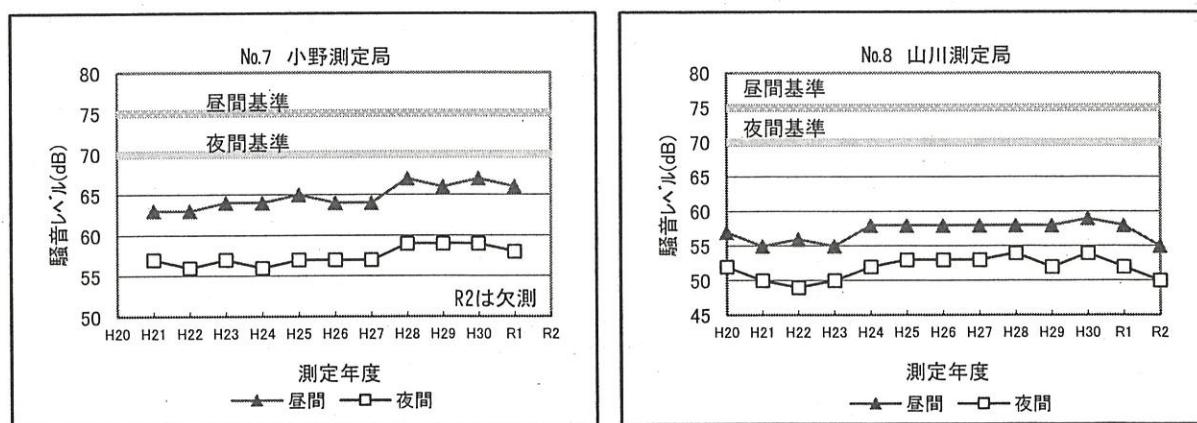
図2-1-4 自動車騒音の経年変化

平成20年度以降の騒音レベルの経年変化を9～10頁図2-1-4に、平成28年度からの5年間の要請限度適合状況を本ページの表2-1-3に示す。

以前の状況としては、No.4の下大渡野町Y宅が、道路拡幅工事前は例年、騒音レベルが最も大きく昼夜ともに要請限度を超過していたが、平成25～26年に行われた道路拡幅工事によって昼夜ともに要請限度を5デシベル程度下回る結果となり、道路拡幅前と比べて騒音状況が改善されている。このため、現在はNo.5貝津測定局の騒音レベルが最も高い状況である。

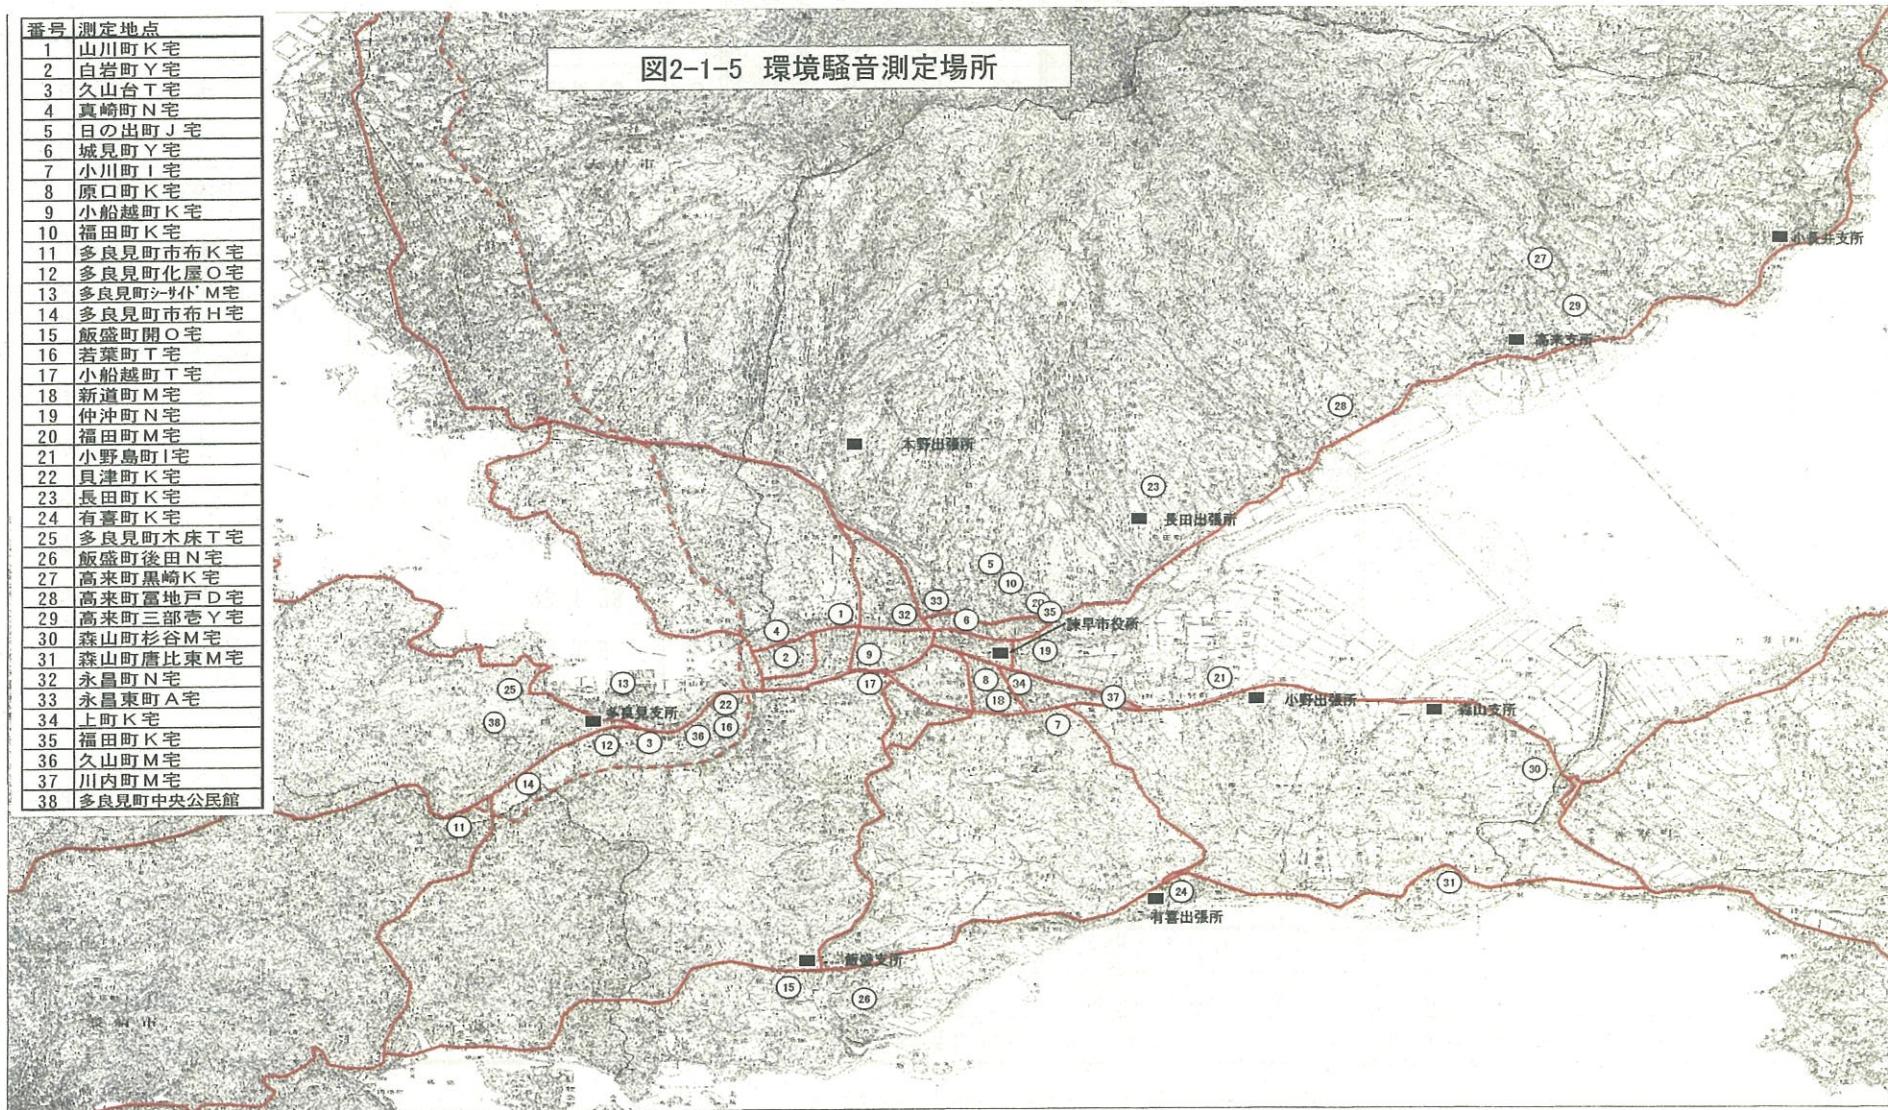
図2-1-5 環境騒音測定場所

番号	測定地點
1	山川町K宅
2	白岩町Y宅
3	久山台T宅
4	真崎町N宅
5	日の出町J宅
6	城見町Y宅
7	小川町I宅
8	原口町K宅
9	小船越町K宅
10	福田町K宅
11	多良見町市布K宅
12	多良見町化屋O宅
13	多良見町シサバM宅
14	多良見町市布H宅
15	飯盛町開O宅
16	若葉町T宅
17	小船越町T宅
18	新道町M宅
19	仲沖町N宅
20	福田町M宅
21	小野島町I宅
22	貝津町K宅
23	長田町K宅
24	有喜町K宅
25	多良見町木床T宅
26	飯盛町後田N宅
27	高来町黒崎K宅
28	高来町富地戸D宅
29	高来町三部壹Y宅
30	森山町杉谷M宅
31	森山町唐比東M宅
32	永昌町N宅
33	永昌東町A宅
34	上町K宅
35	福田町K宅
36	久山町M宅
37	川内町M宅
38	多良見町中央公民館

測定方法は、「騒音に係る環境基準について」(H10.9.30環告64号) 第1に示す方法に準拠して行った。測定地点を次項図2-1-5に示す。

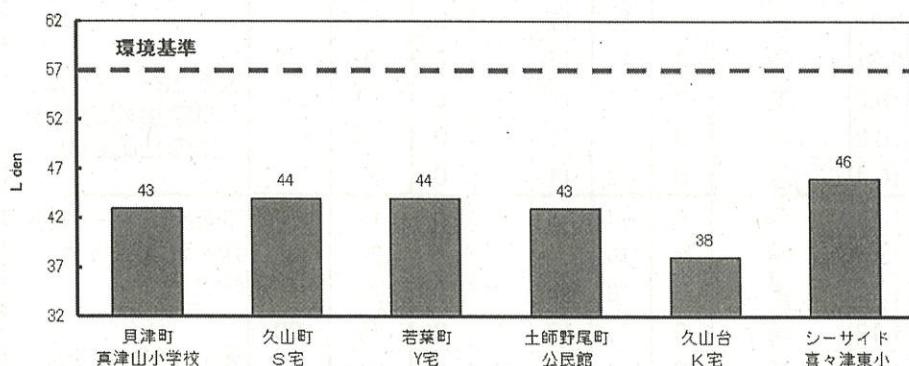
図 2-1-7 各測定地点の Lden (令和 2 年度)

本市においても平成 25 年度より評価方法を変更し、測定場所については従来と同様、貝津町、久山町、若葉町、土師野尾町、久山台及び多良見町シーサイドの 6 地点で測定を行っている。令和 2 年度の測定結果を 22 頁表 2-1-10 に、測定地点を 23 頁図 2-1-8 に示す。各測定地点の Lden (時間帯補正等価騒音レベル) は図 2-1-7 のとおりであり、全測定地点で航空機騒音に係る環境基準を達成した。

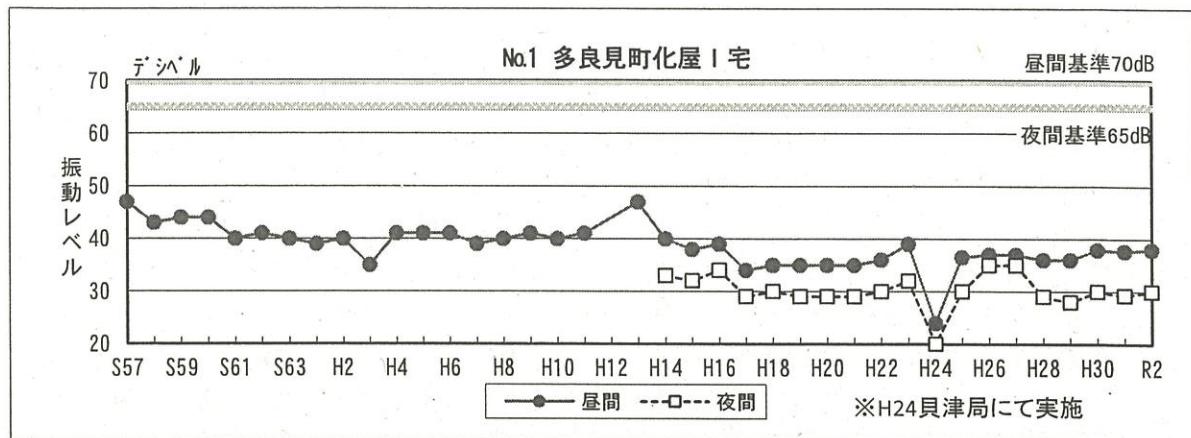
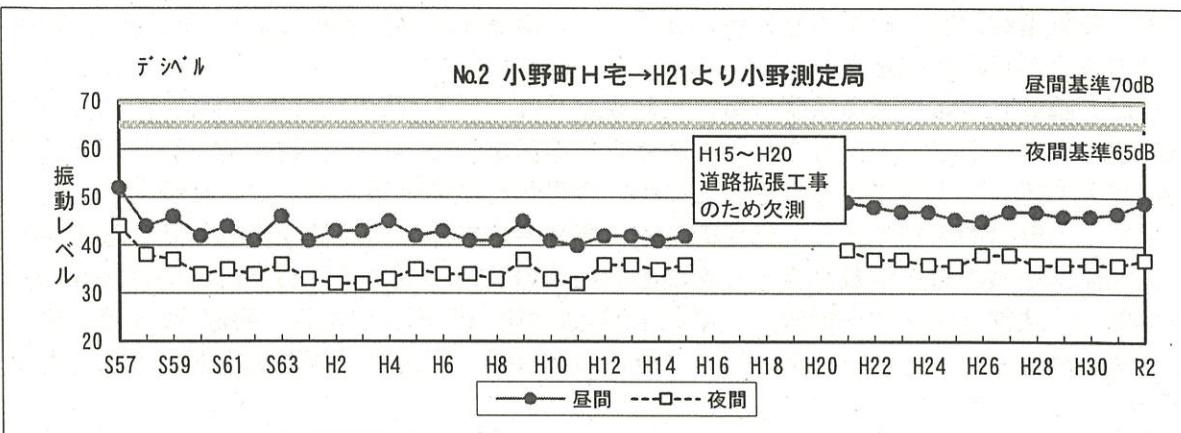
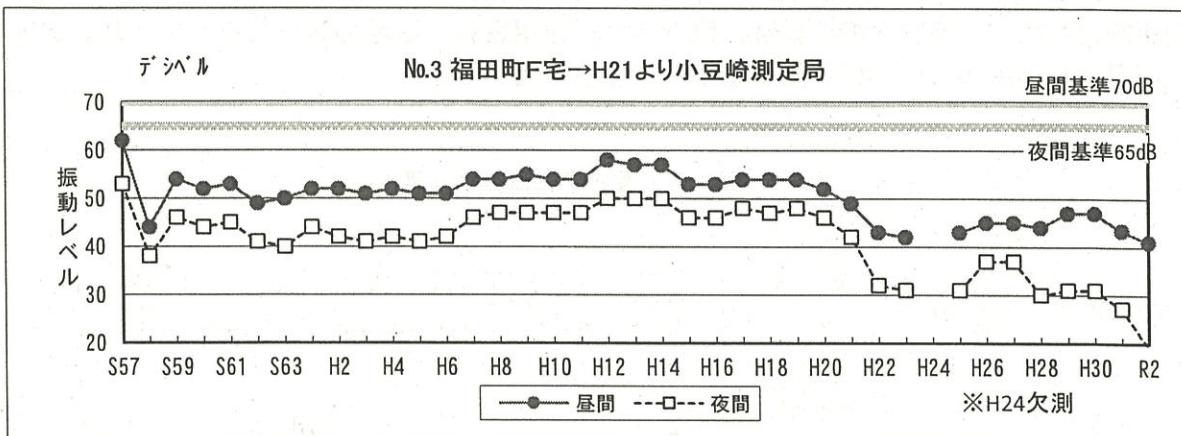
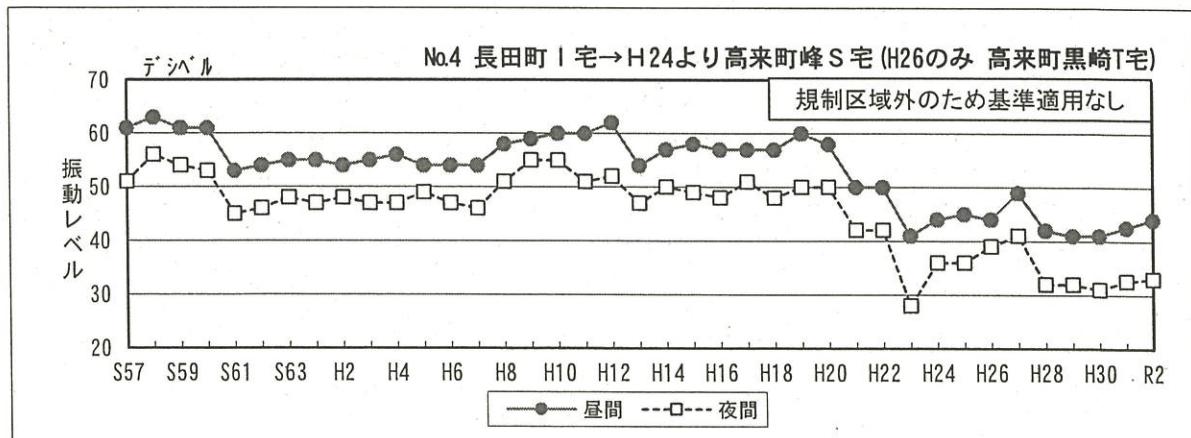
図2-2-2 道路交通振動の経年変化

経年変化は27頁図2-2-2に示すとおりである。平成21年度より長田バイパス開通により、国道207号は交通量が減少し振動のレベルの低下が見られる。

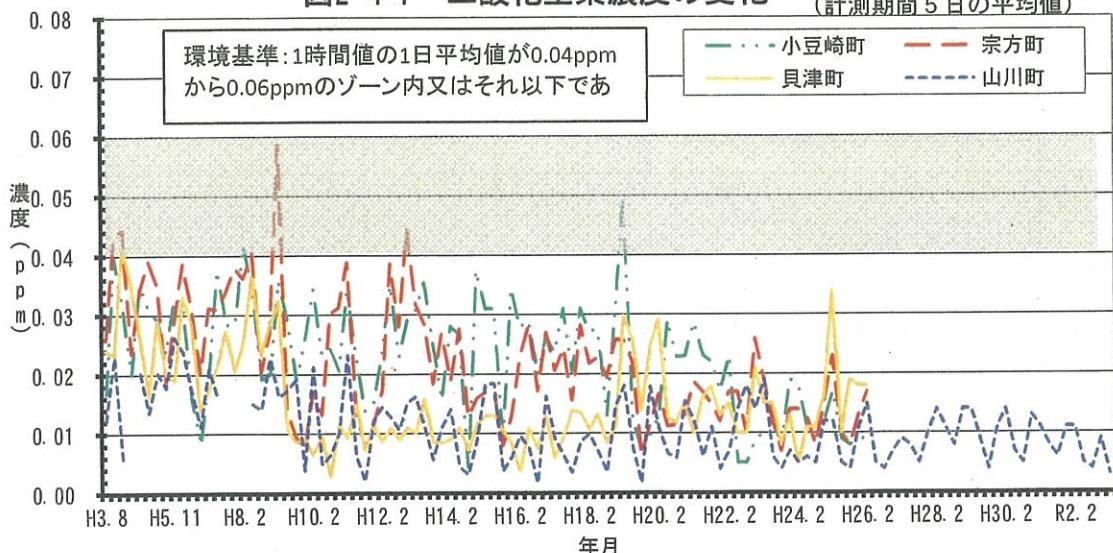
図2-4-7 二酸化窒素濃度の変化 (計測期間5日の平均値)

このため、道路環境悪化の可能性は低いと思われること、また約30年間のデータが蓄積されており、大気環境測定について一定の役割を終えたと言えることから、貝津町、宗方町、小豆崎町の3地点においては測定を終了した。しかし、山川町については、今後、道路環境が変化する可能性があるため、平成26年度以降も引き続き測定を行っている。

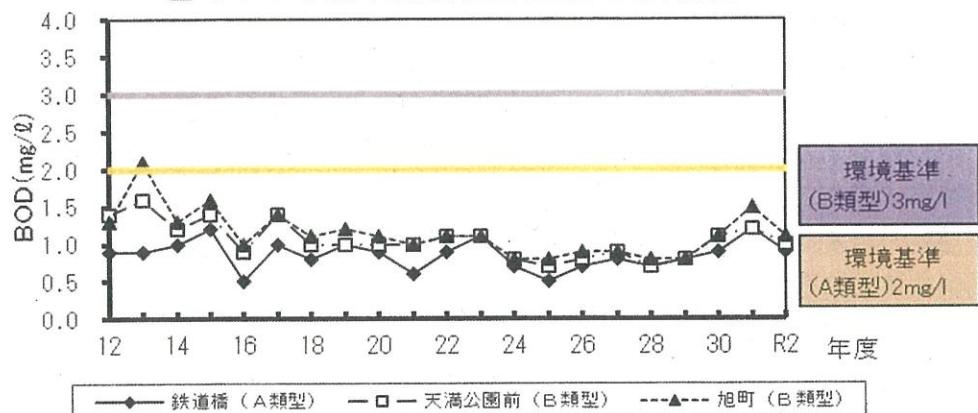
図 2-5-1 本明川の水質(BOD75%値)の経年変化

公用用水域の水質汚濁の監視測定は、法に基づく公用用水域水質測定計画に従い、長崎県などにより行われている。環境基準が設定されている河川の BOD の経年変化を図 2-5-1 及び図 2-5-2 に示す。また、生活環境項目と健康項目の測定結果について、それぞれ 42 頁表 2-5-3、43~47 頁表 2-5-4 に、測定地点を 48 頁図 2-5-3 に示す。

近年は公共下水道や浄化槽等汚水処理施設の整備・普及が進んだこと、また、市民に対する生活排水対策の啓発等ソフト事業を推進したことにより、市内河川の水質は概ね改善傾向にあり、環境基準が設定されている河川全てで基準を達成している。

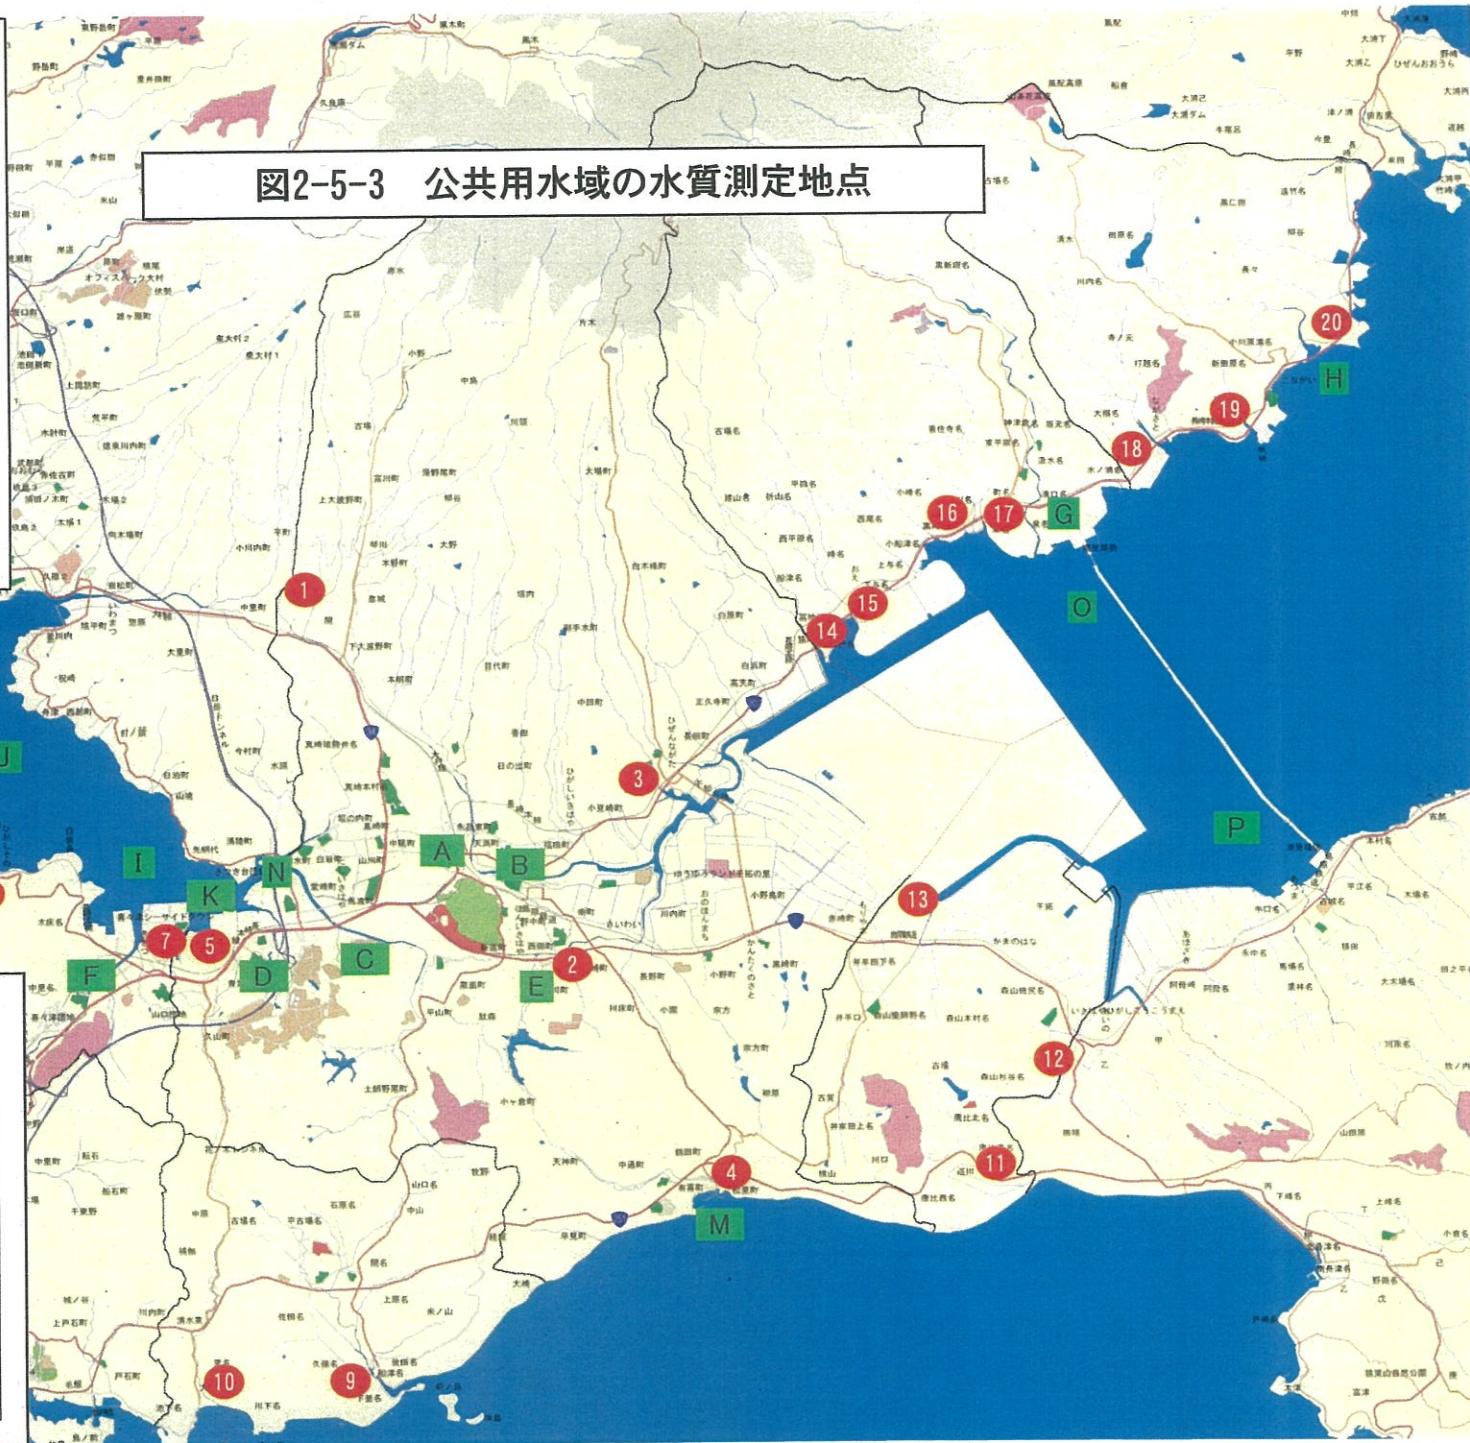
諫早市の水質測定地点			
No.	河川名	採水地点	地域名
1	西谷川	花高鉄橋上流 100m付近	諫早
2	半造川	埋津橋付近	諫早
3	長田川	大川橋付近	諫早
4	有喜川	開港橋上流 350m付近	諫早
5	久山川	国道34号付近	諫早
6	川内川	大草橋付近	多良見
7	名切川	名切橋上流 100m付近	多良見
8	伊木力川	伊木力橋上流 300m付近	多良見
9	江ノ浦川	船通橋付近	飯盛
10	田結川	小川橋上堰付近	飯盛
11	唐比川	唐比漁港付近	森山
12	有明川	杉谷橋付近	森山
13	二反田川	万灯橋門付近	森山
14	深海川	雪橋付近	高来
15	小江川	小江橋	高来
16	田島川	総合運動公園付近	高来
17	湯江川	川尻橋	高来
18	長里川	川良橋付近	小長井
19	小深井川	小深井橋 上流150m付近	小長井
20	船津川	船津橋上流 450m付近	小長井

長崎県他の水質測定地点			
No.	河川名	採水地点	地域名
A	本明川	天満公園前	諫早
B	本明川	旭町	諫早
C	東大川	佐代姫橋上堰	諫早
D	西大川	高速道下流	諫早
E	半造川	半造橋	諫早
F	喜々津川	江川橋上堰	多良見
G	境川	昭栄橋	高来
H	有明海	小長井港	小長井
I	大村湾	喜々津川沖	多良見
J	大村湾	祝崎沖	多良見
K	大村湾	久山港沖	多良見
L	大村湾	堂崎沖	多良見
M	橋湾	有喜港沖	諫早
N	東大川河口水域	東大川橋	諫早
O	諫早湾干拓調整池	B-1地点	諫早
P	諫早湾干拓調整池	B-2地点	諫早

本市においても諫早市環境保全条例に基づき、国及び県が測定していない河川を中心に水質測定を行っており、令和2年度は20地点において測定を行った。測定結果を49頁～54頁表2-5-5に、平成28年度以降の河川経年変化を55頁～61頁図2-5-4に示す。測定地点は48頁図2-5-3のとおりである。

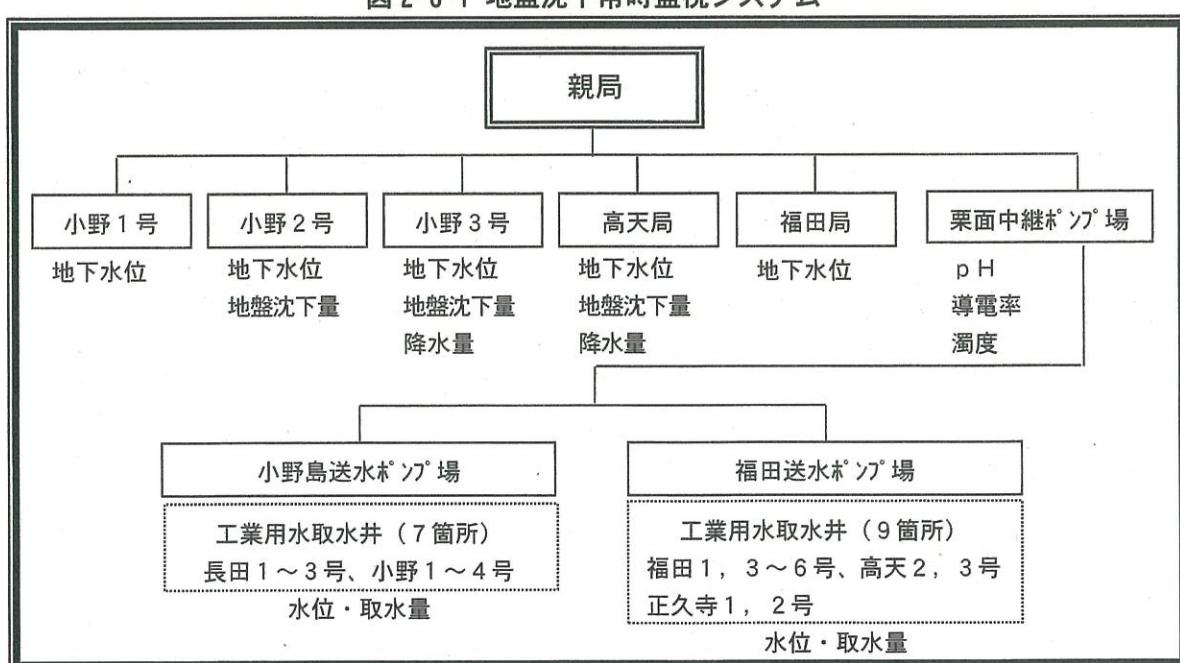
図2-6-1 地盤沈下常時監視システム

監視局による監視は、昭和61年度から小野地区3ヶ所で行なってきたが、平成16年度に福田局、高天局を加え、計5局にて地下水位、地盤沈下及び降水量の観測を行っている。地盤沈下常時監視のシステム概要は図2-6-1のとおりである。

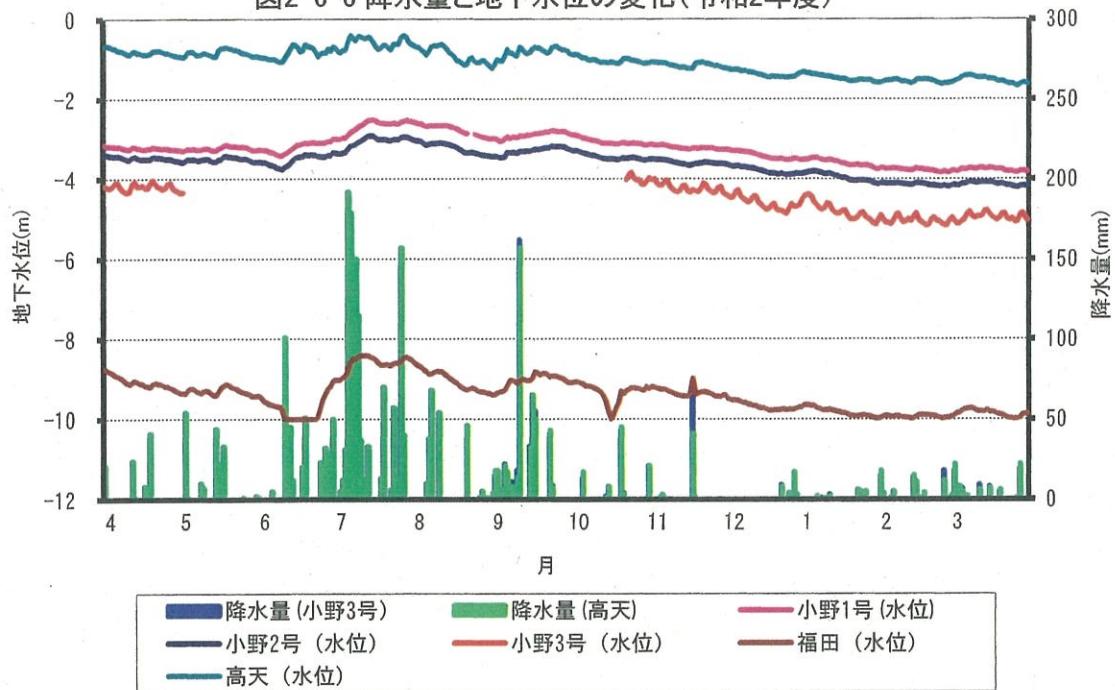
図2-6-6 降水量と地下水位の変化(令和2年度)

監視局による令和2年度の常時監視結果を表2-6-2に、降水量と地下水位の変化を次頁図2-6-6に、地下水位と地盤沈下量の変化を図2-6-7に示す。
