**諫早市
環境白書**

令和元年度

**諫早市 市民生活環境部
環境政策課**

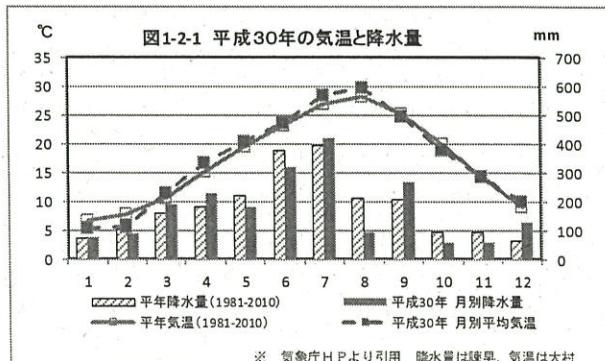
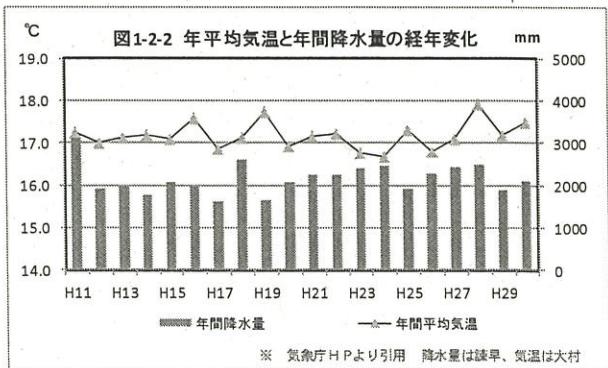
諫早市周辺の平年気温（1981-2010）は17.3°C、平年年間降水量は2,139mmで一般的には温暖な気候を呈している。平年気温及び降水量との比較を図1-2-1に、また平成10年以降の年平均気温、年間降水量の経年変化を図1-2-2に示す。

平成30年の年平均気温は17.5°C、年間降水量は2,100mmであり、平均気温は平年より0.2°C高く、年間降水量は平年より39mm程度低かった。

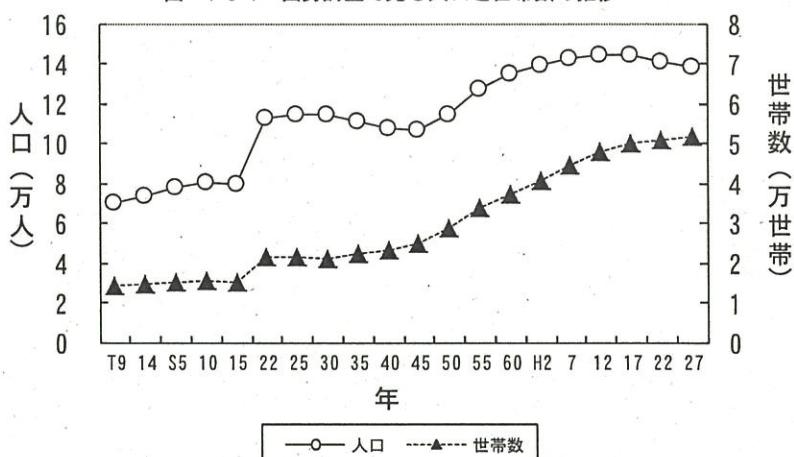
図 1-3-1 国勢調査で見る人口と世帯数の推移

平成 27 年の国勢調査による諫早市の人団は 138,078 人、世帯数は 51,897 世帯で、1 世帯当たり 2.66 人、1km²あたりの人口は 403.7 人である。前回（平成 22 年）の調査と比較すると人口は 2,674 人(1.9%)

(1.78%) 増加した。国勢調査での人口の推移を図 1-3-1 に、また都市計画法に基づく用途地域の指定状況を表 1-3-1 に示す。

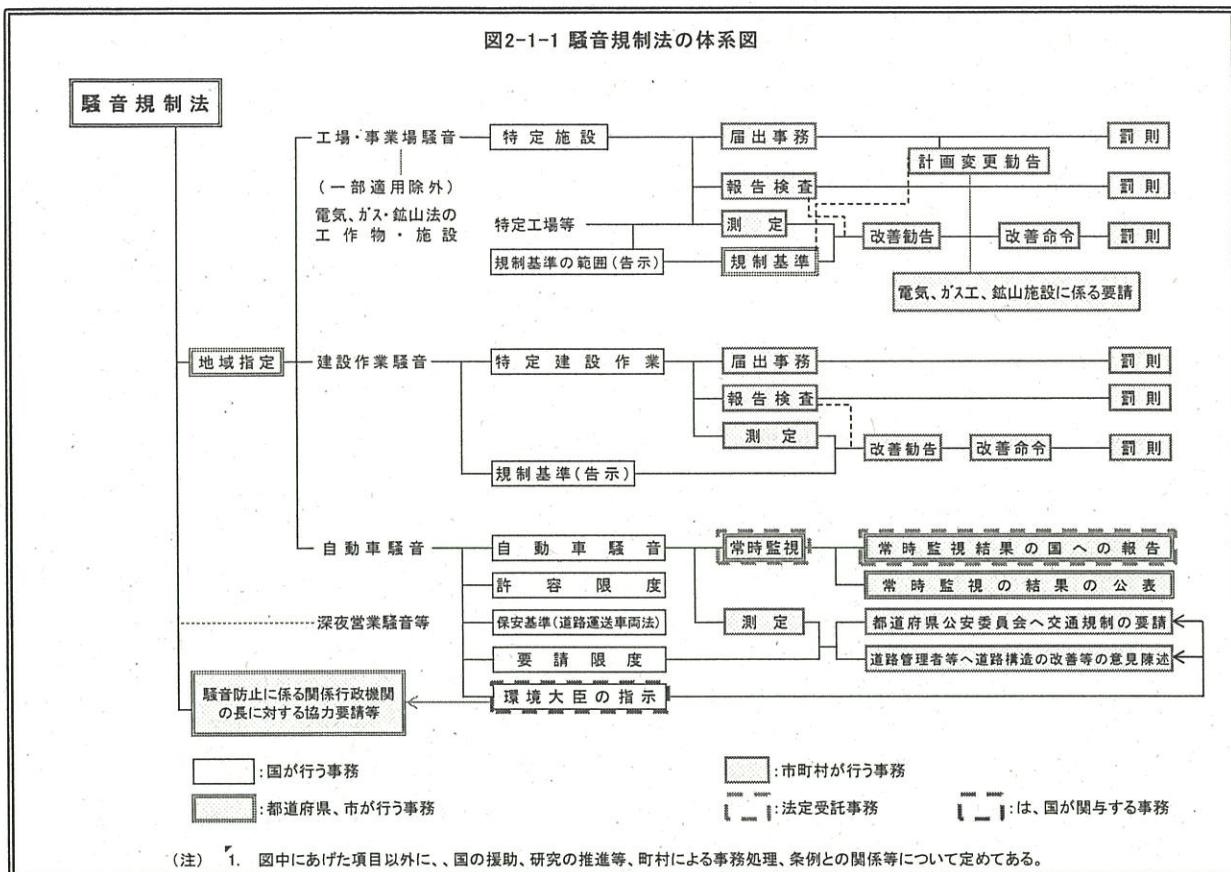
図2-1-1 騒音規制法の体系図

騒音規制法の体系は、次頁図 2-1-1 のとおりである。

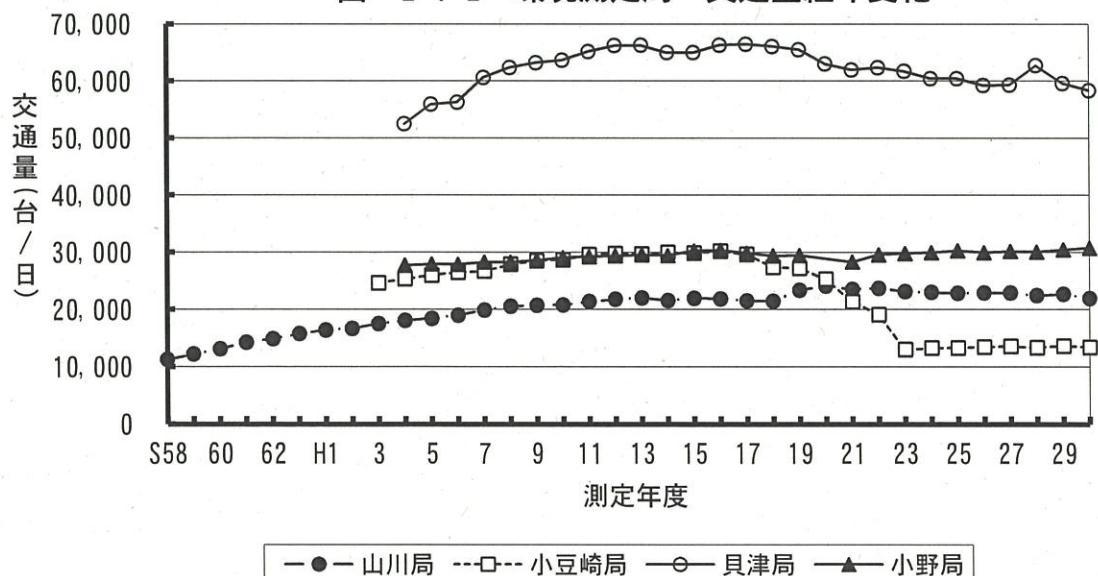
図 2-1-2 環境測定局 交通量経年変化

図2-1-2に交通量1日平均値の経年変化を示す。

山川局については、平成19年6月の小船越トンネル開通後、2,000台／日程度の増加が見られた後、横ばい傾向にある。また、小豆崎局では、平成18年の長田バイパス開通後、減少傾向に転じ、現在はピーク時と比較すると半減している。

貝津局については、平成10年代半ばをピークに微減傾向にあり、近年は1日平均が60,000台程度で推移していたが、平成28年度は1日平均が約63,000台に増加した。増加の原因としては、11月から年度末にかけて、新幹線工事や県道諫早外環状線工事等の工事車両の交通量が増大したことが考えられる。

小野局については、平成22年に国道57号を拡幅しているが、その前後で大きな変化見られない。

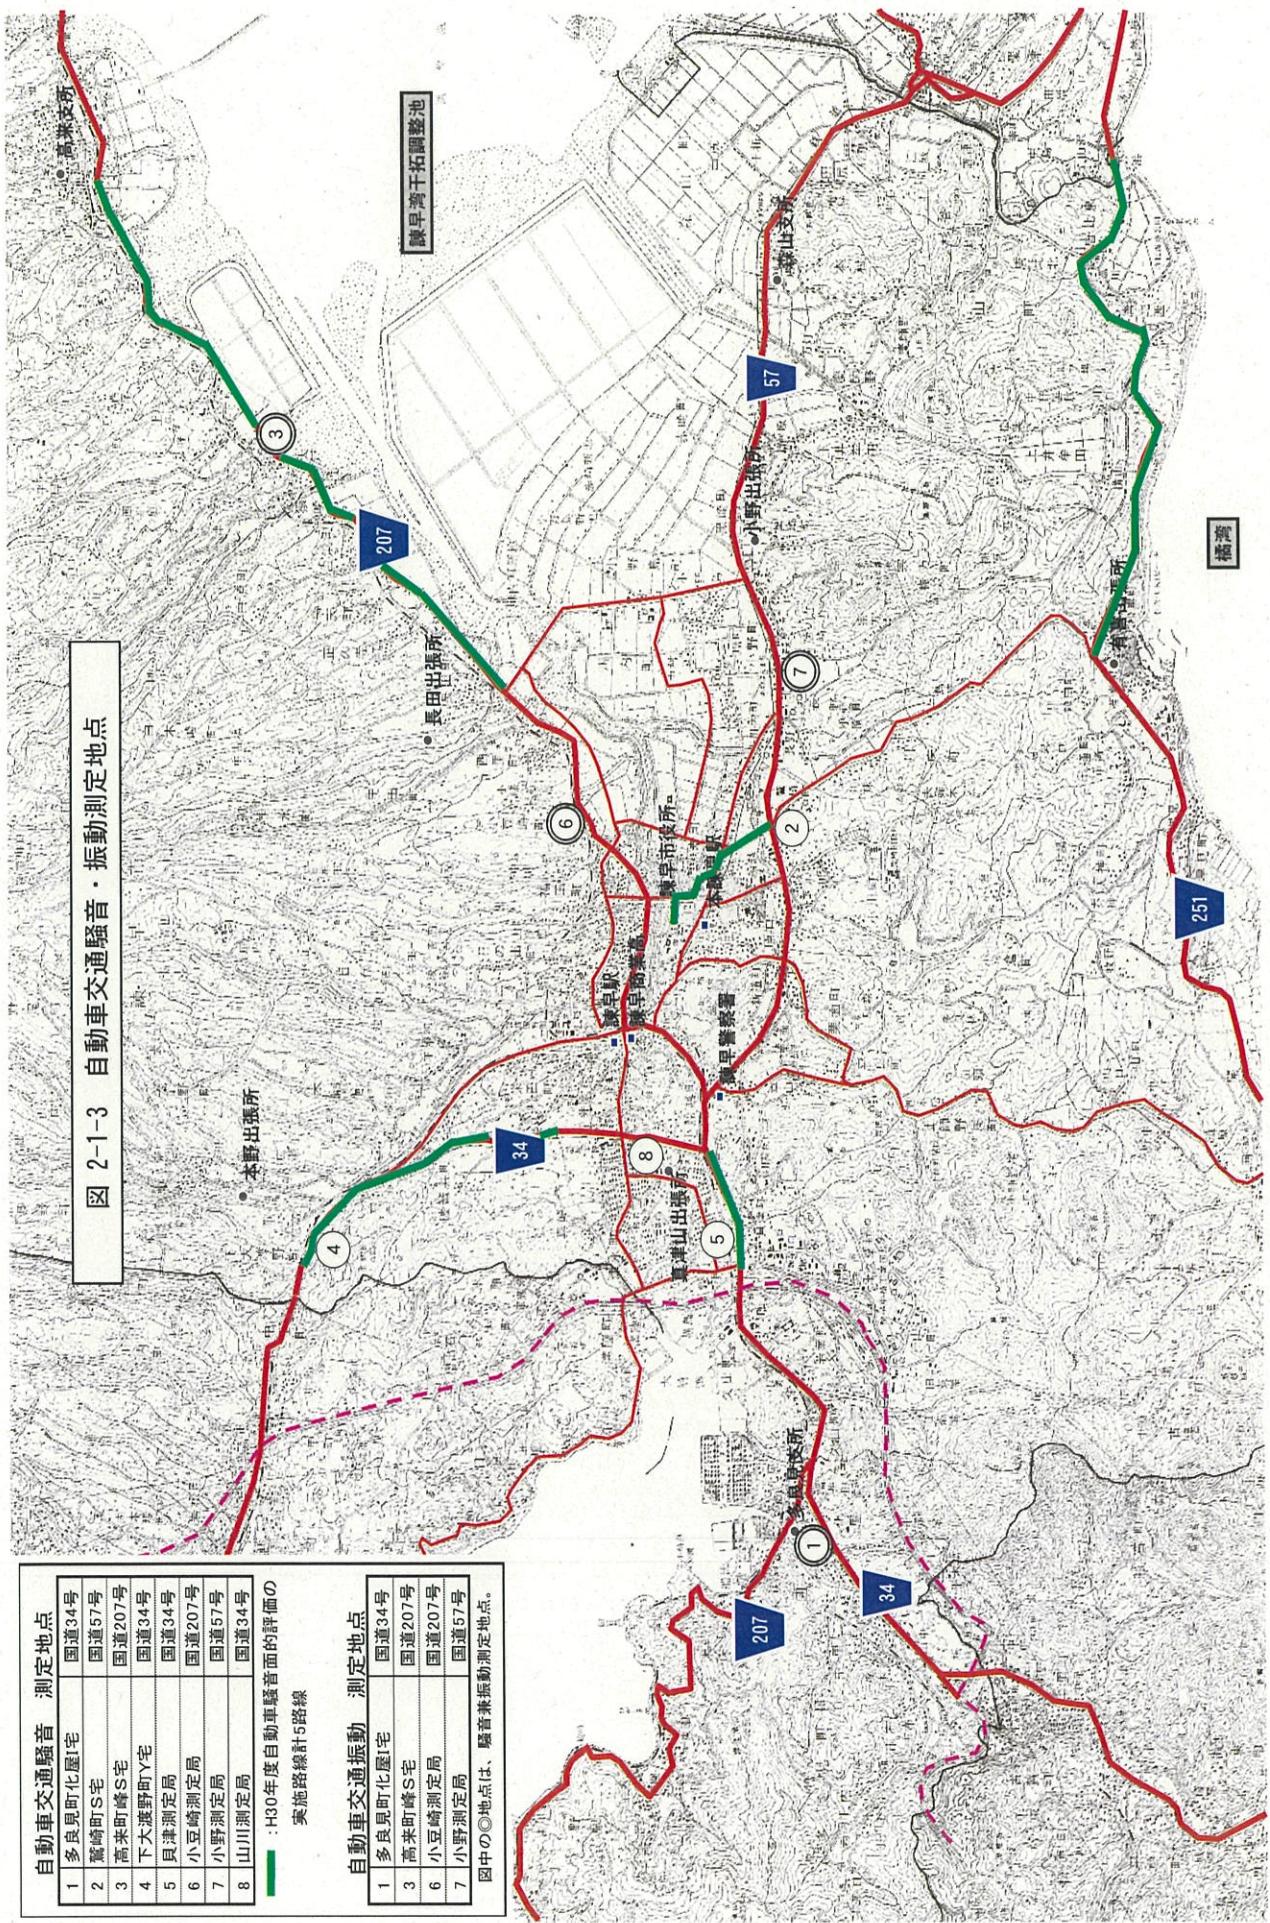
図 2-1-3 自動車交通騒音・振動測定地点

日付	午後曜日	所要時間	目
1	良	34分	国道34号
2	鷺崎町S宅	57分	国道57号
3	高来町峰S宅	207分	国道207号
4	下大渡野町Y宅	34分	国道34号
5	貝津測定局	34分	国道34号
6	小豆崎測定局	207分	国道207号
7	小野測定局	57分	国道57号
8	川内測定局	34分	国道34号

自動車交通振動測定地点	
1	多良見町化屋宅
3	高来町峰S宅
6	小豆岬測定局
7	小野測定局
	国中の○地点は、騒音兼振動測定地点。

市では騒音規制法第21条の2に基づき、毎年定期的に市内の主要幹線道路を中心に測定を行い、騒音規制法第17条に係る自動車騒音の要請限度に係る評価を行っている。要請限度にかかる騒音測定は、国道8地点で行っており、測定地点図を7頁図2-1-4に示す。要請限度の測定は、主要幹線道路のうち過去から騒音レベルが高い4地点（年1回測定）と、測定機器常設による騒音・交通量の常時測定局4地点の計8地点で行っている。

測定結果を表2-2-2に、測定地点を7頁の図2-1-4に示す。

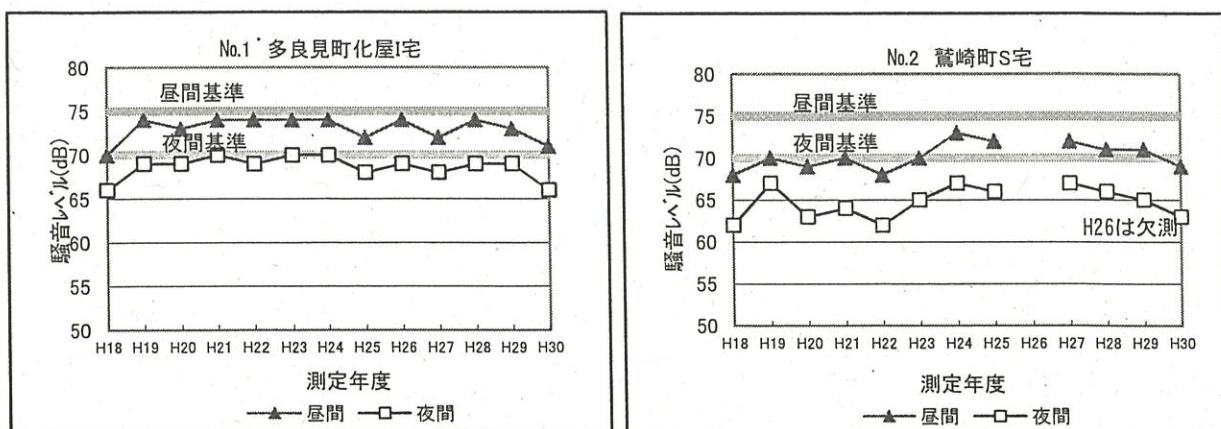
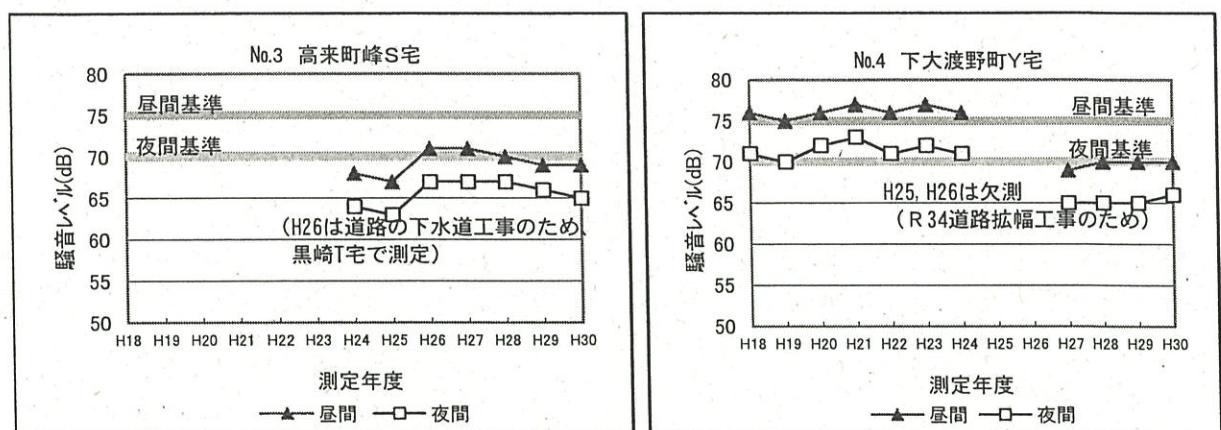
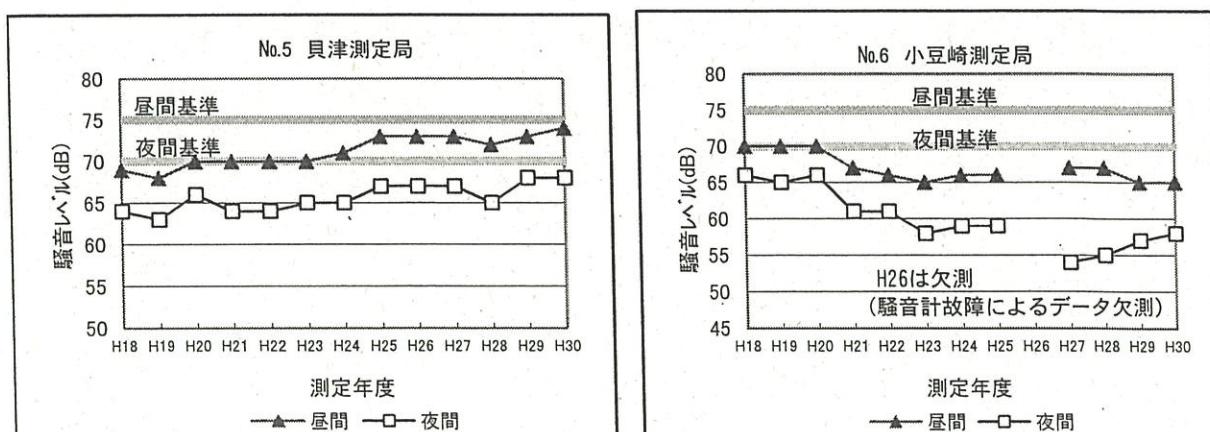
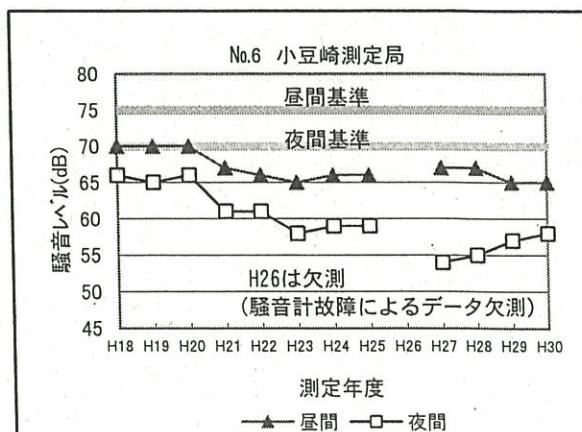
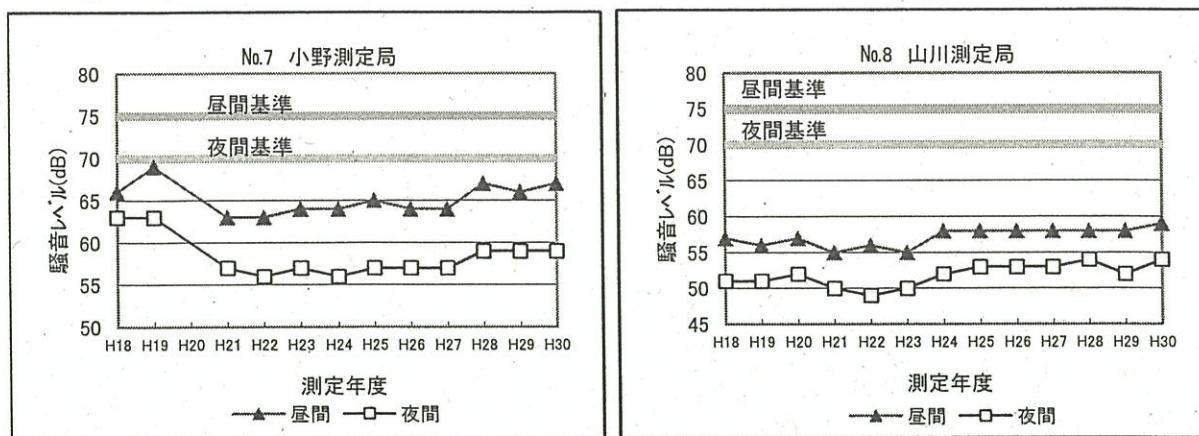
図2-1-4 自動車騒音の経年変化

平成18年度以降の騒音レベルの経年変化を9～10頁図2-1-4に、平成26年度からの5年間の要請限度適合状況を本ページの表2-1-3に示す。

小豆崎測定局（No.6）においては、長田バイパスの開通により交通量が大幅に減少したこと、5～7デシベル程度の低下が、また、小野測定局（No.7）においては、道路拡張工事前と比較して6デシベル程度の低下が見られる。

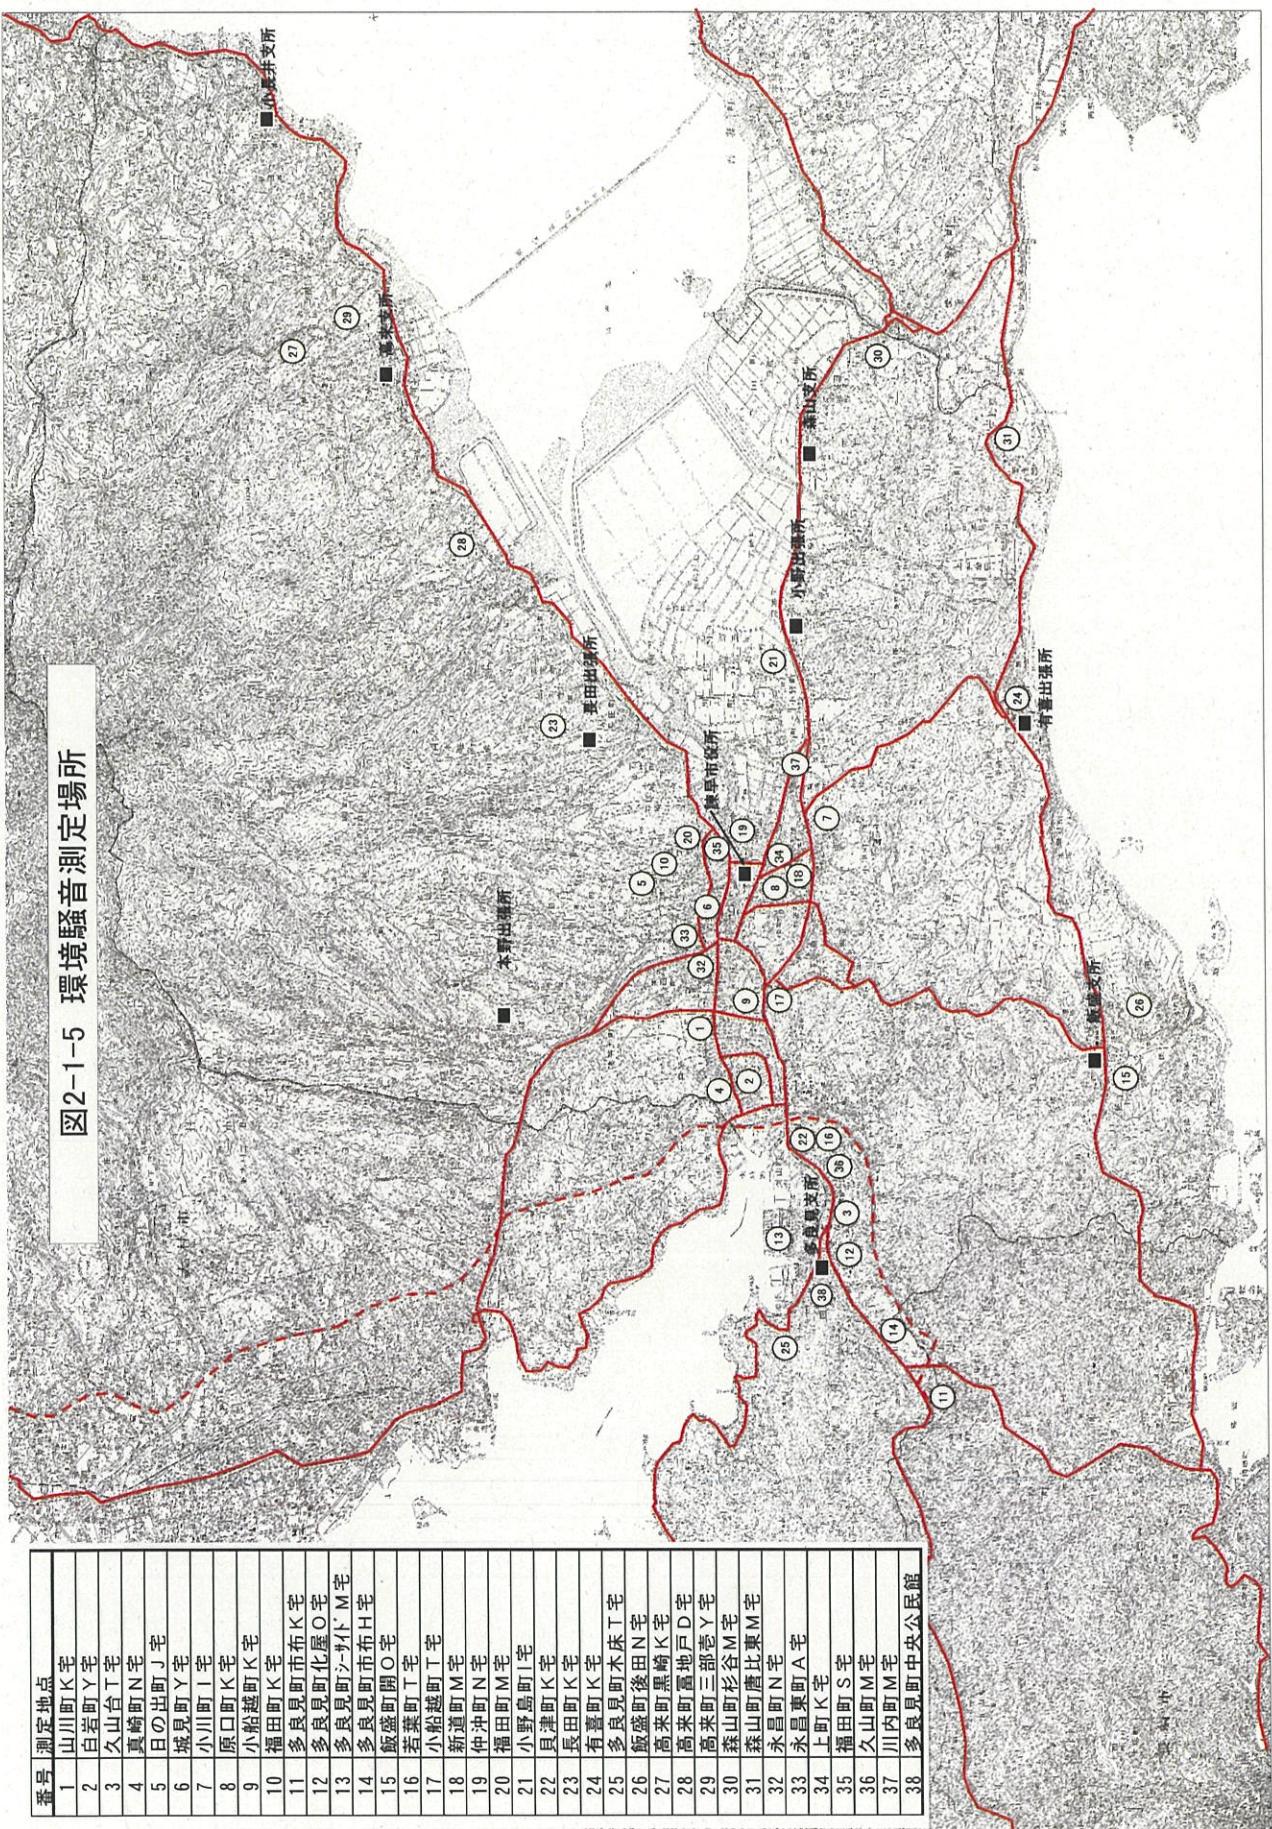
測定方法は、「騒音に係る環境基準について」(H10.9.30環告64号) 第1に示す方法に準拠して行った。測定地点を次項図2-1-5に示す。

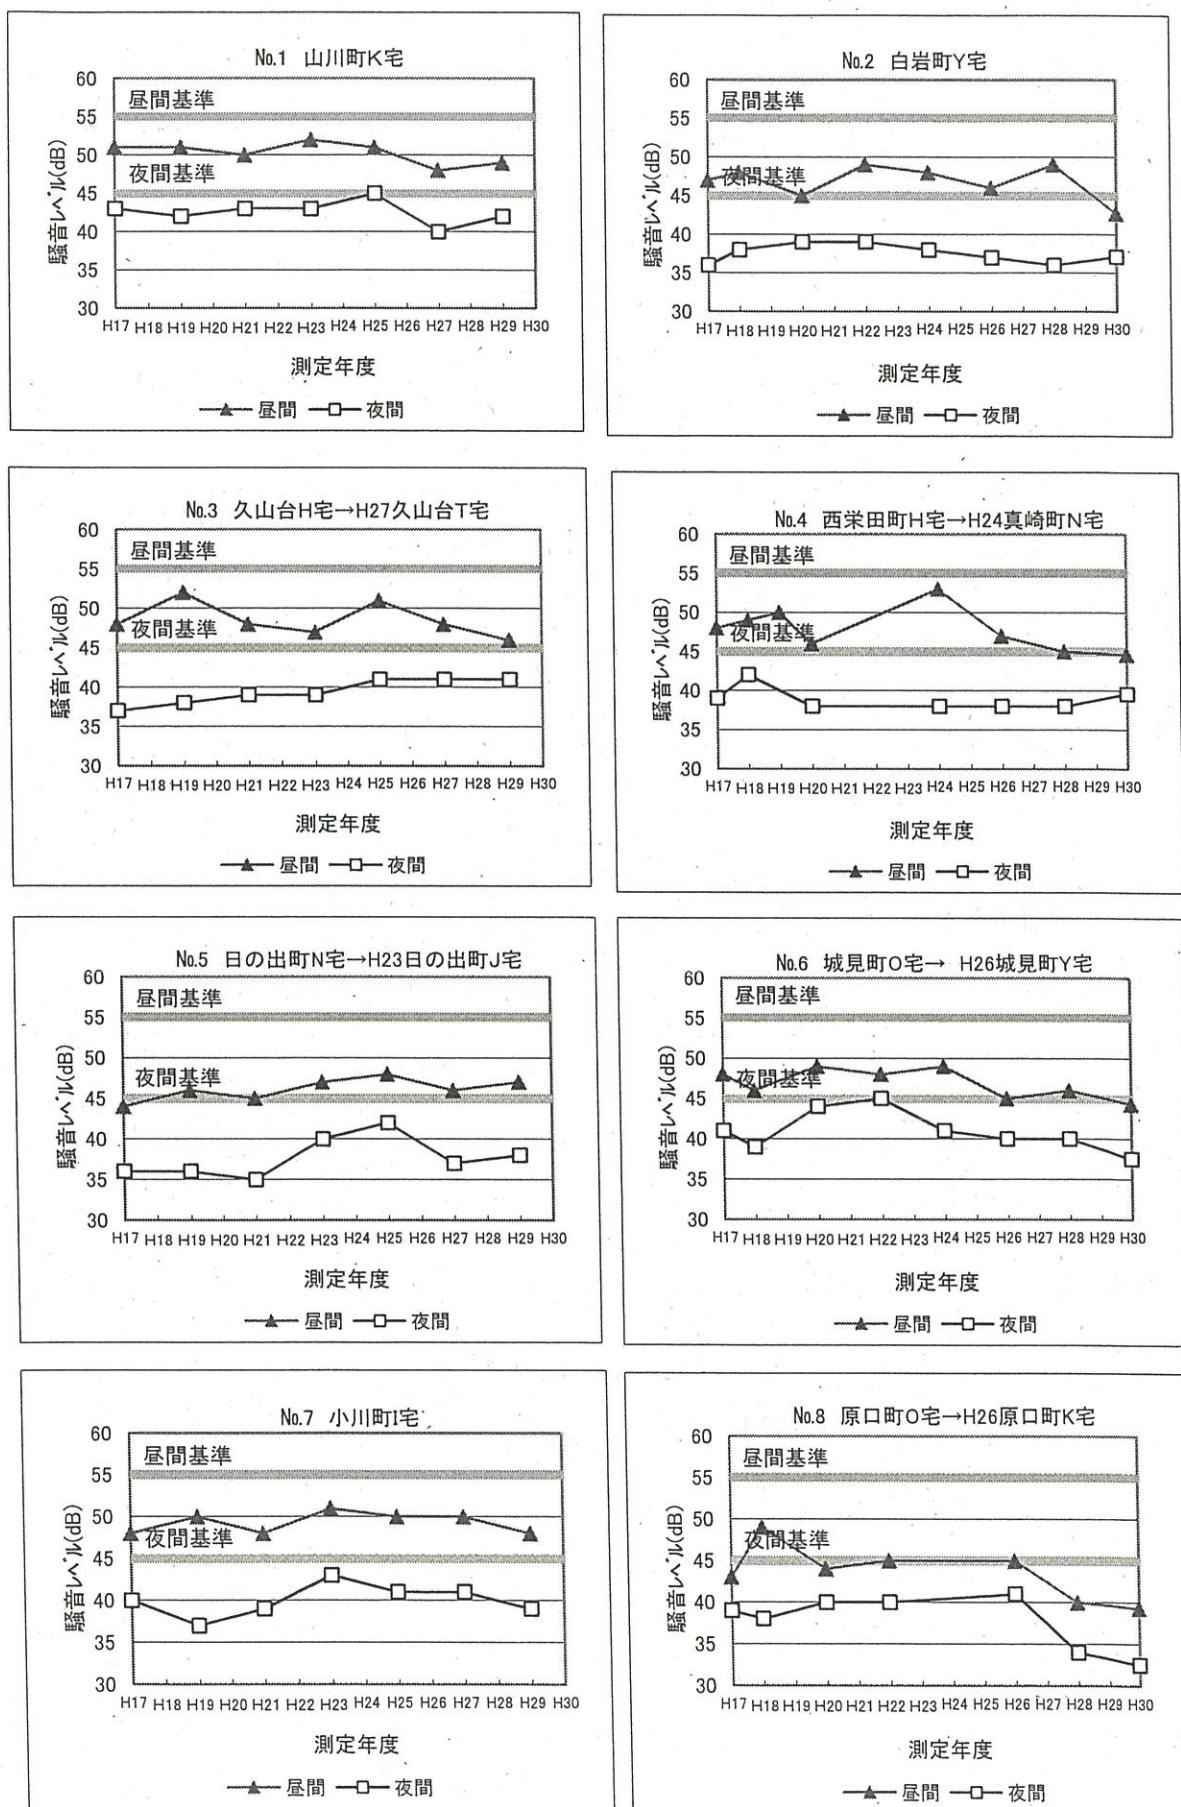
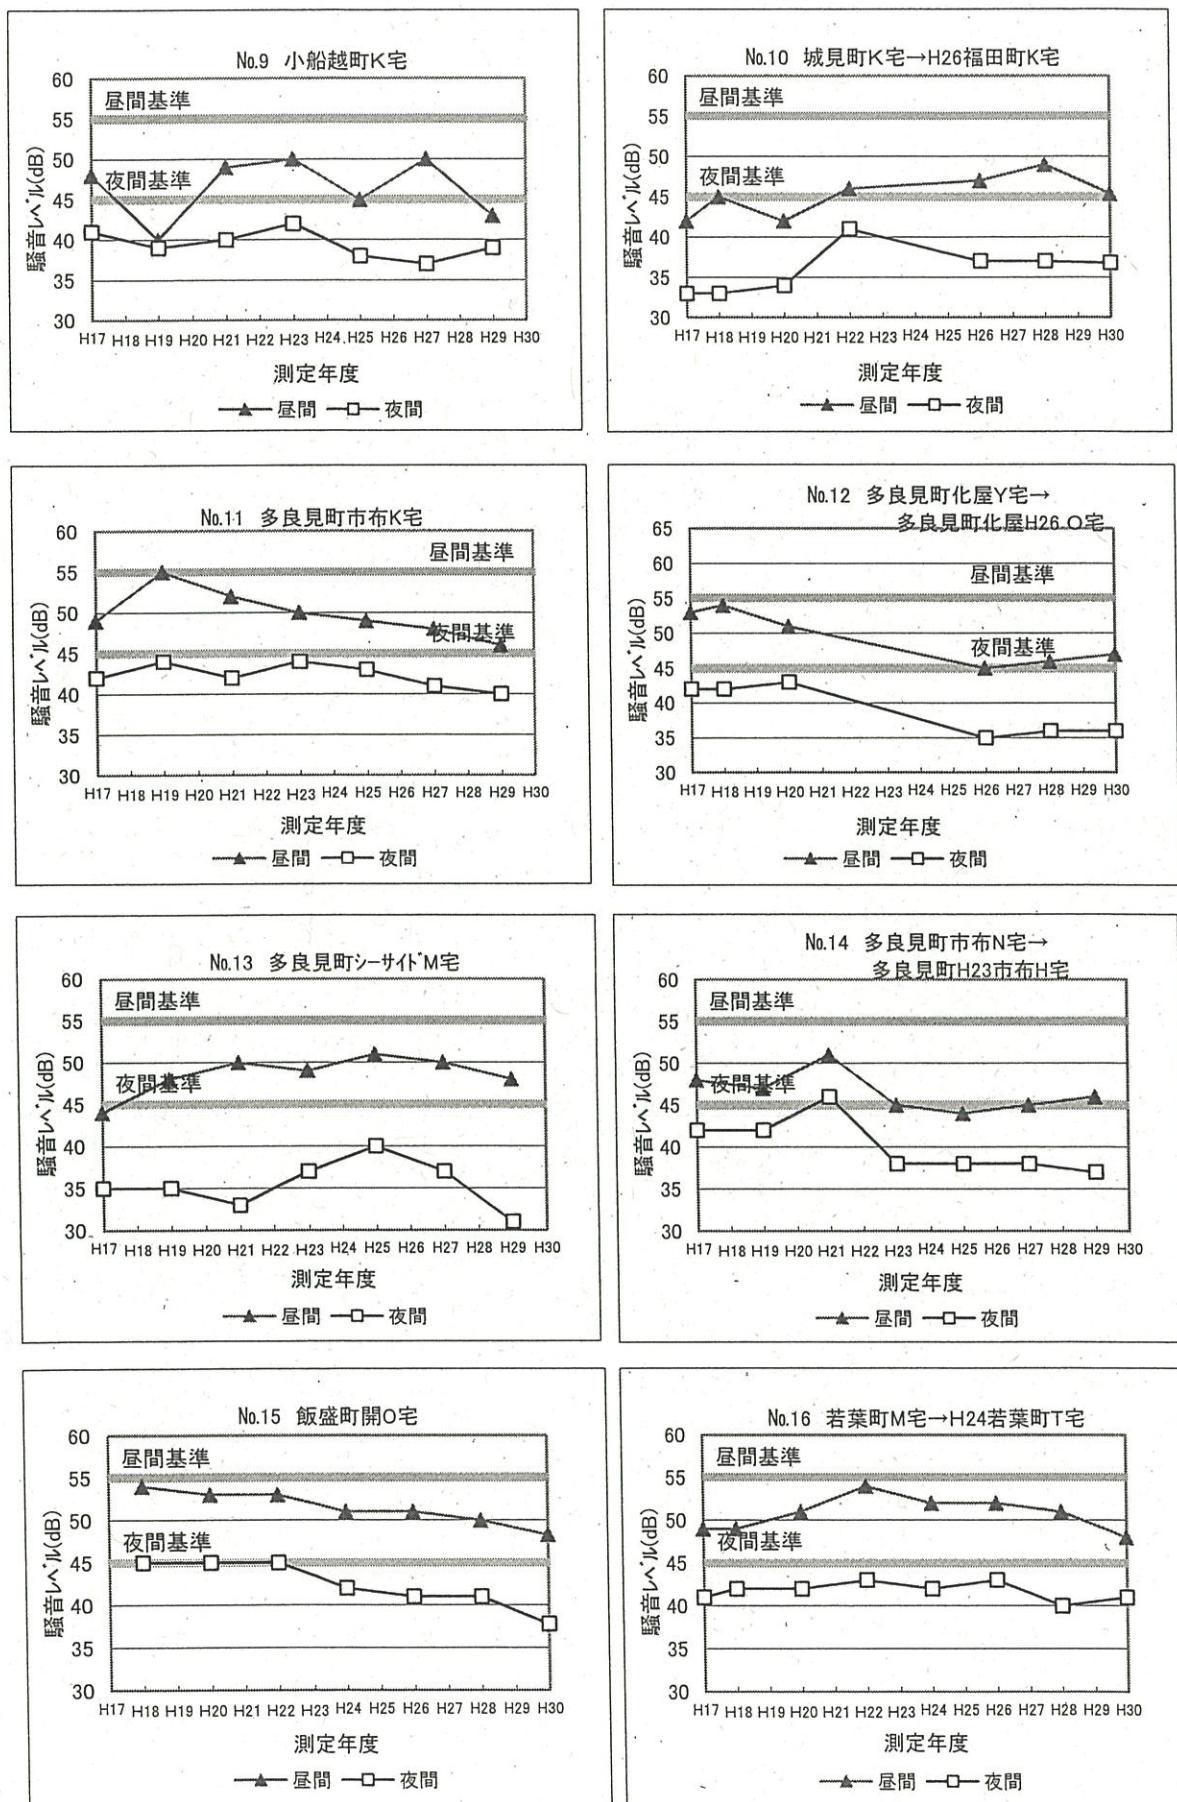
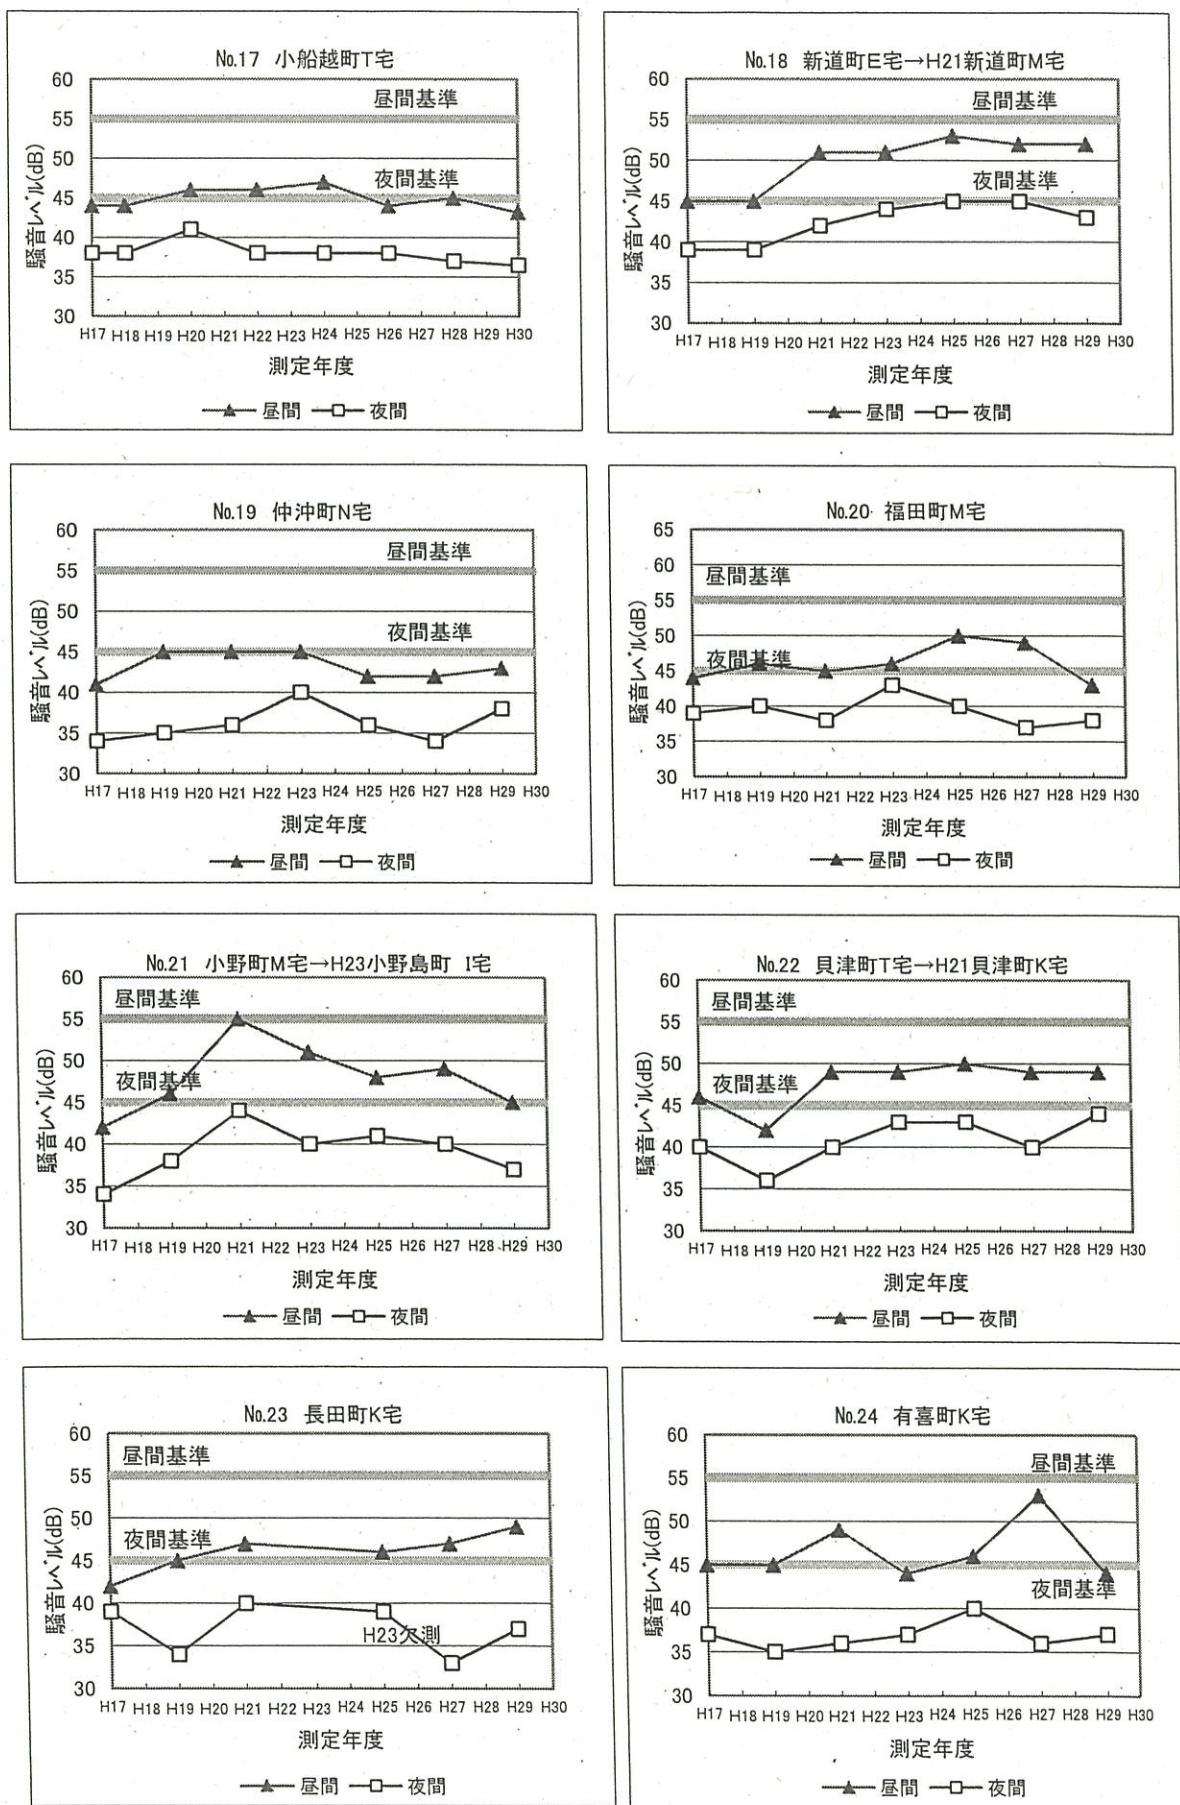
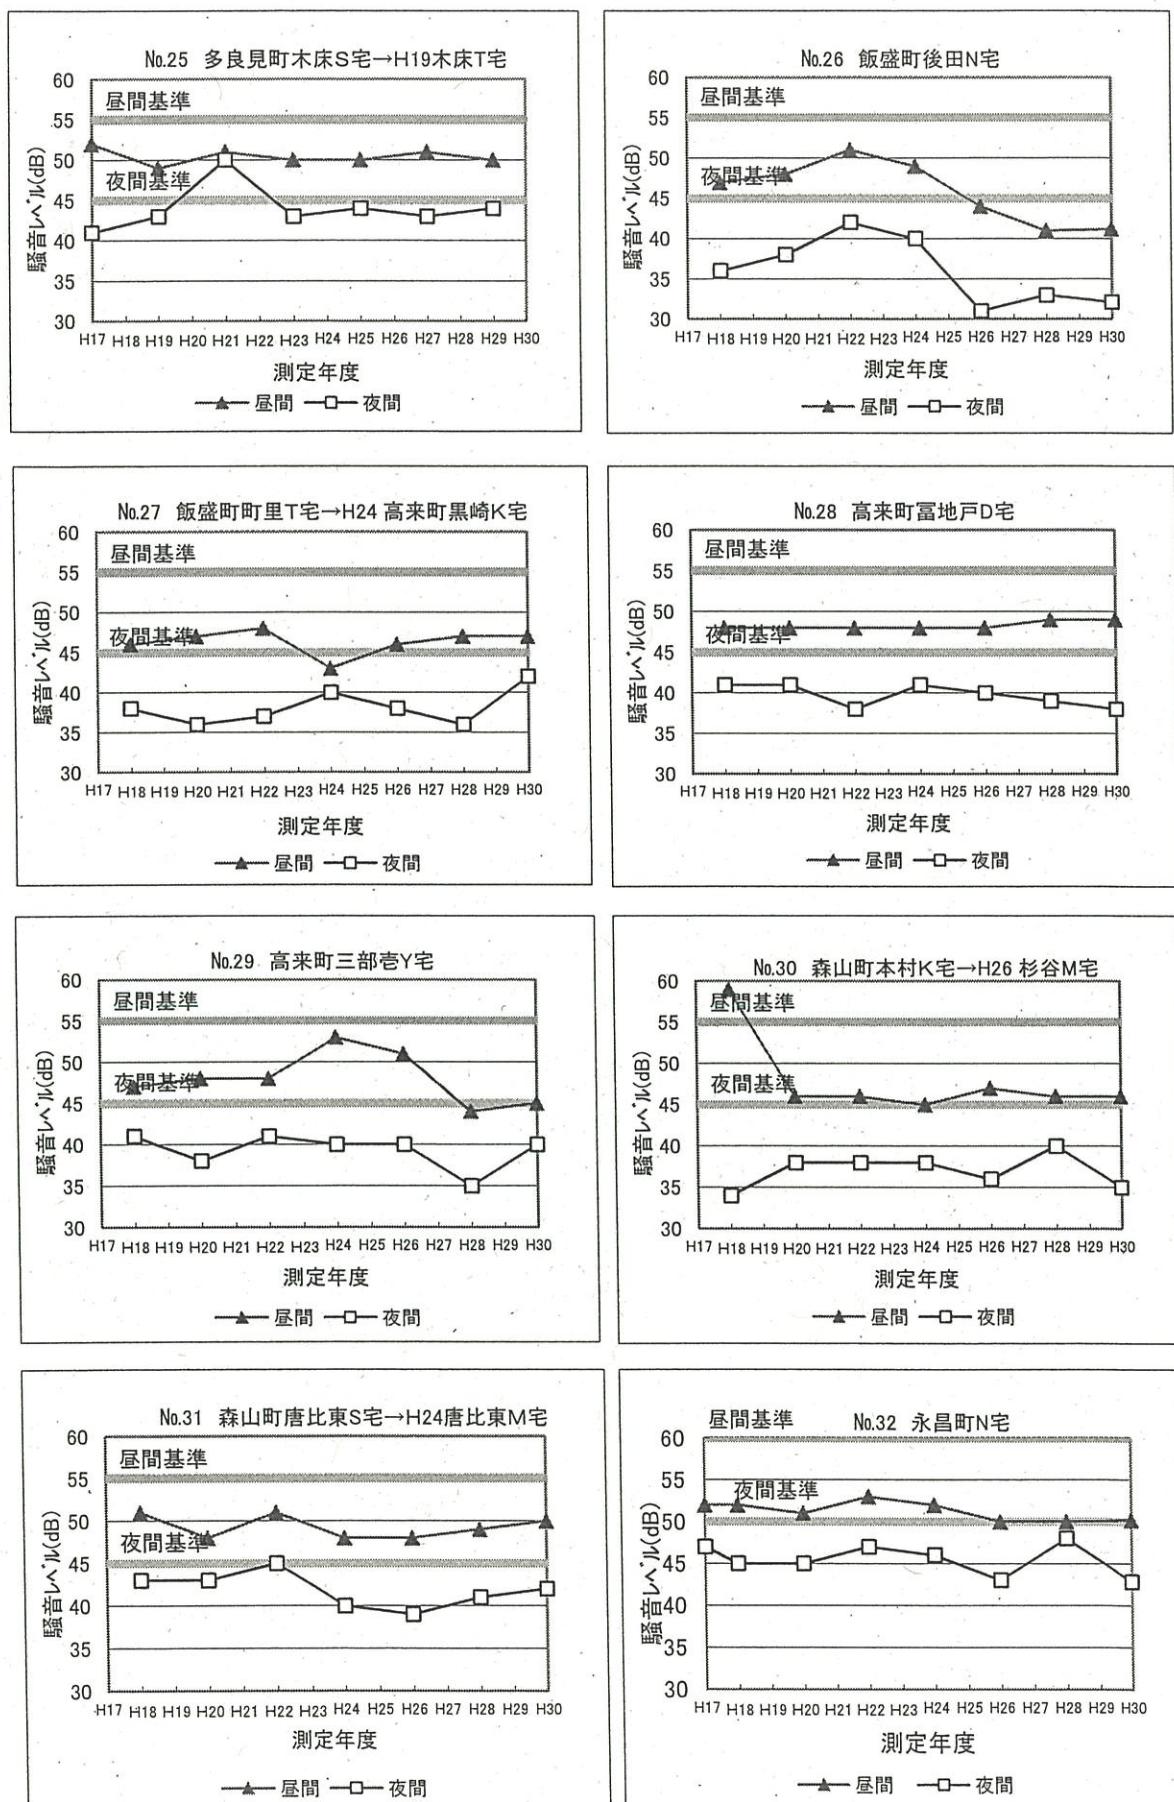
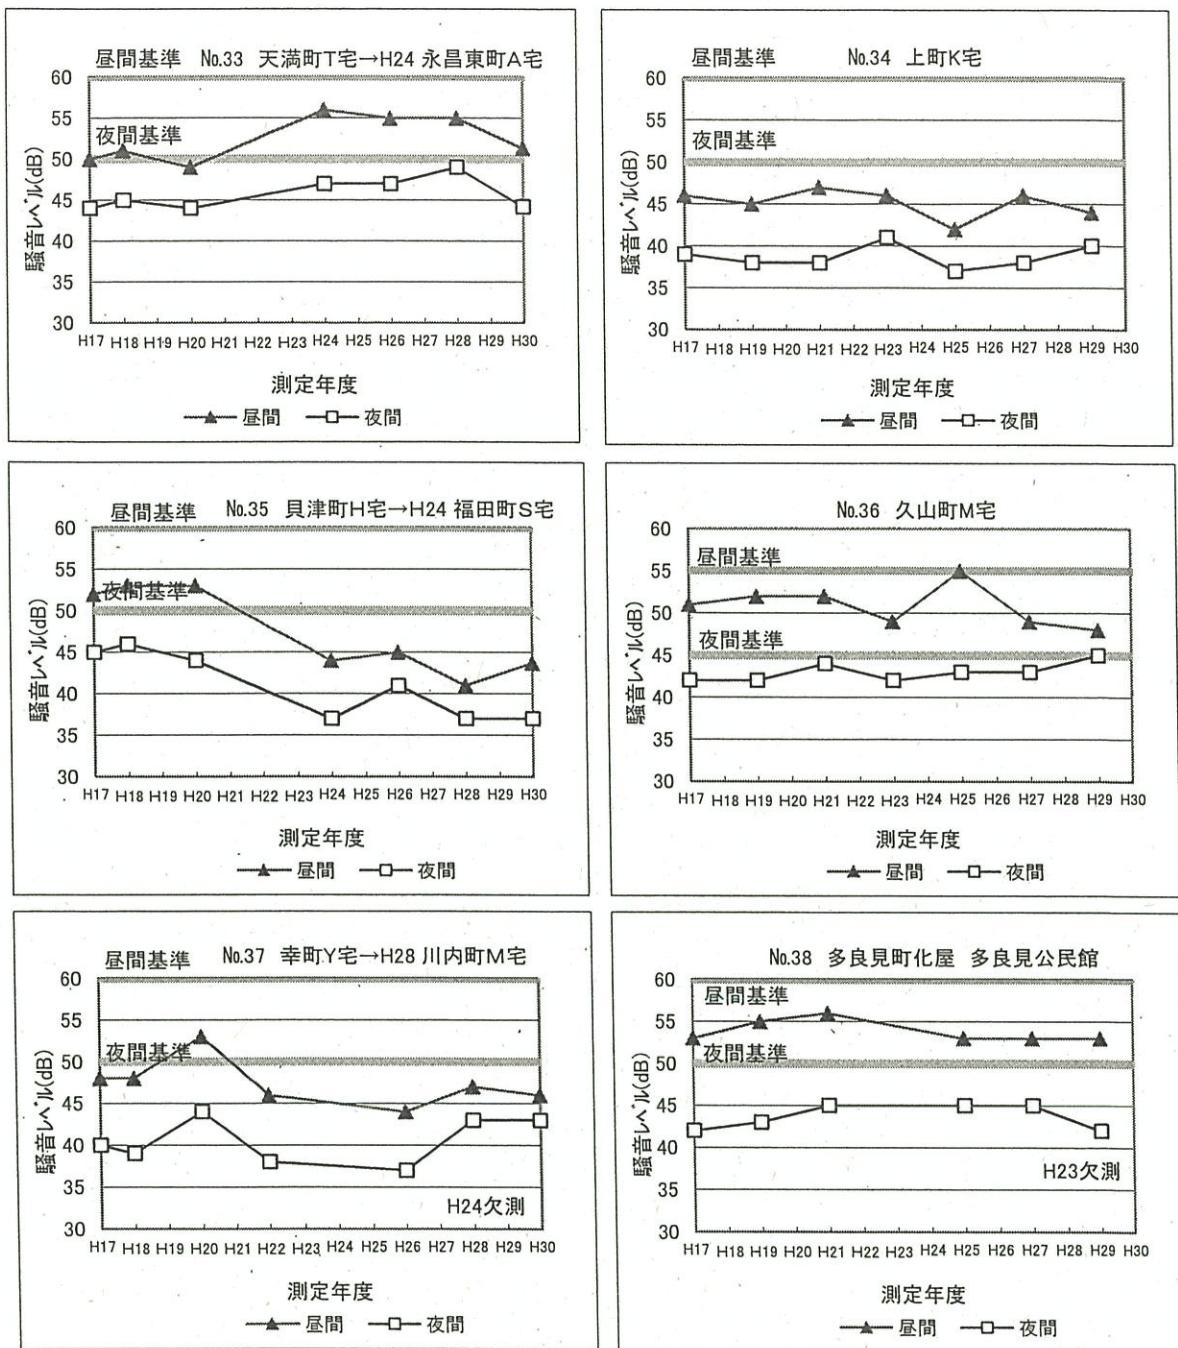
図2-1-6 環境騒音の経年変化

平成17年度以降の騒音レベルの経年変化を15～19頁図2-1-6に示す。

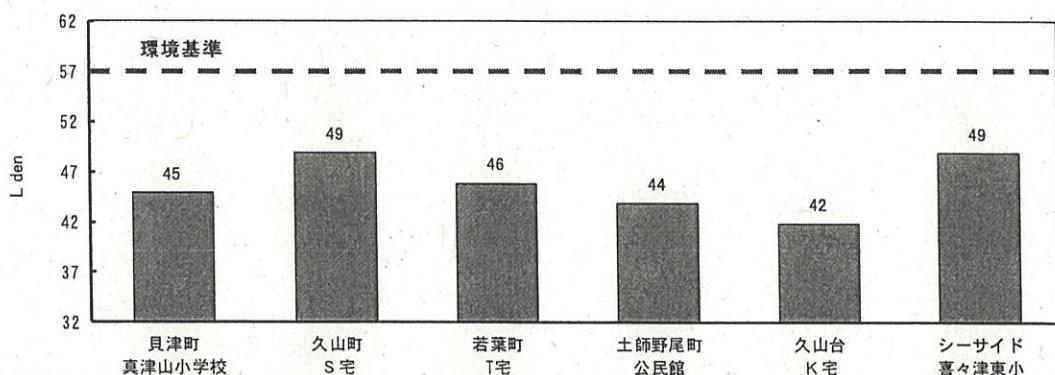
図2-1-7 各測定地点のLden(平成30年度)

本市においても平成25年度より評価方法を変更し、測定場所については従来と同様、貝津町、久山町、若葉町、土師野尾町、久山台及び多良見町シーサイドの6地点で測定を行っている。平成30年度の測定結果を22頁表2-1-10に、測定地点を23頁図2-1-8に示す。各測定地点のLden(時間帯補正等価騒音レベル)は図2-1-7のとおりであり、全測定地点で航空機騒音に係る環境基準を達成した。

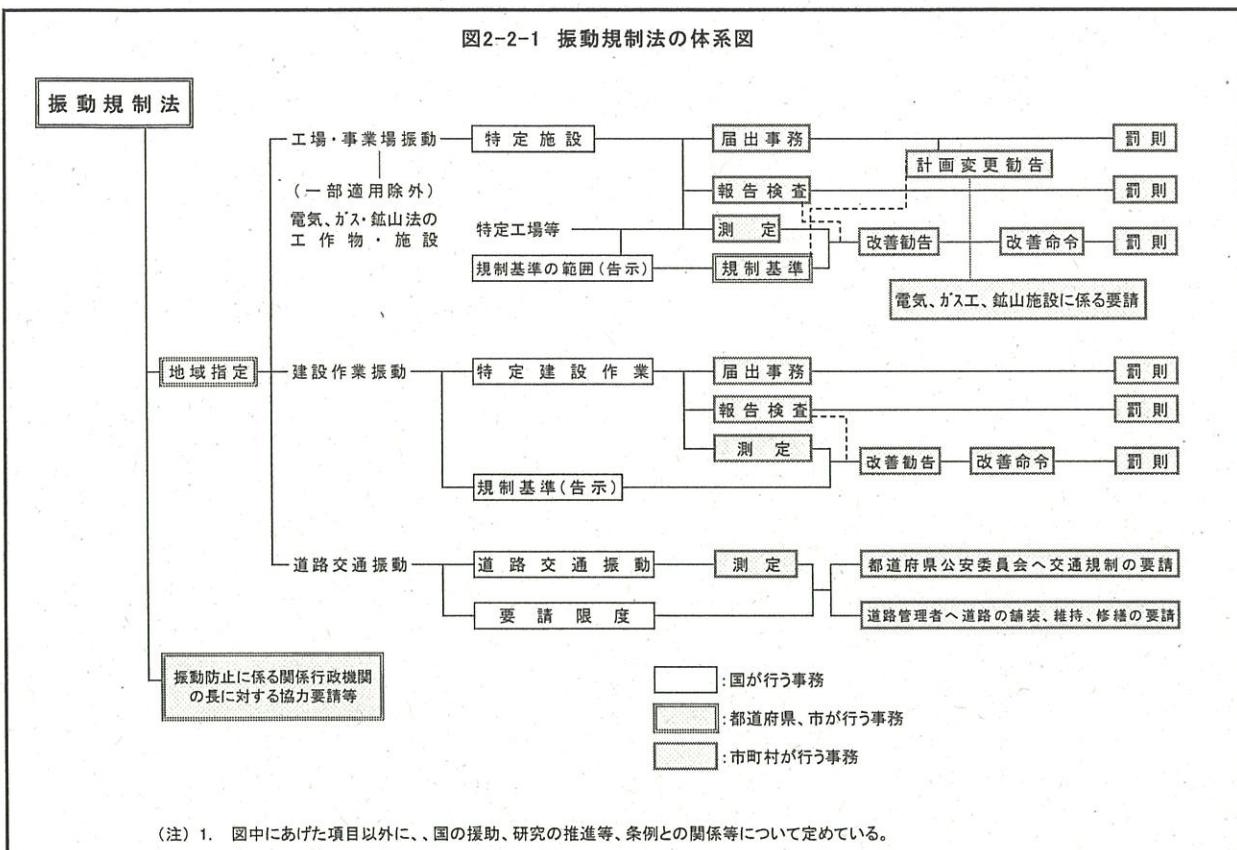
図2-2-1 振動規制法の体系図

改正後の振動規制法の体系を次頁図2-2-1に示す。
