**諫早市
環境白書**

令和元年度

**諫早市 市民生活環境部
環境政策課**

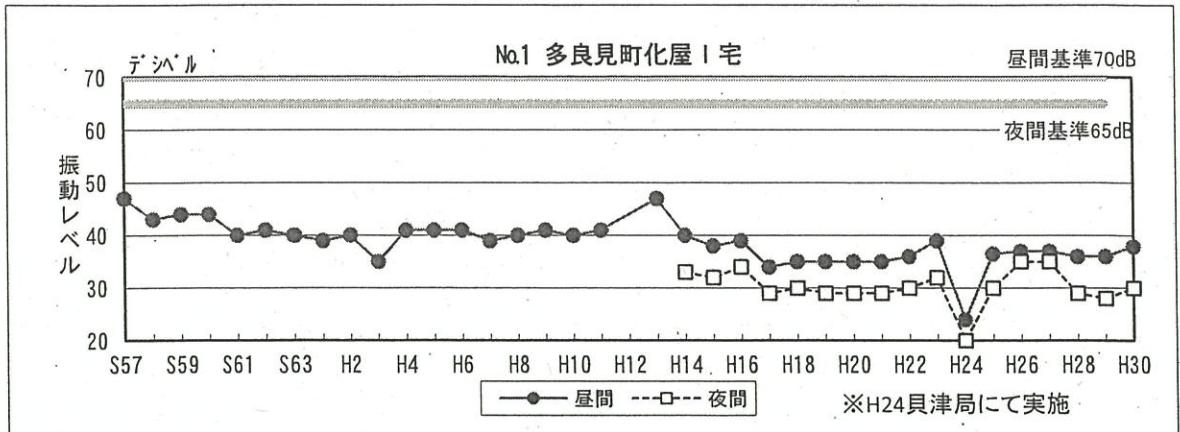
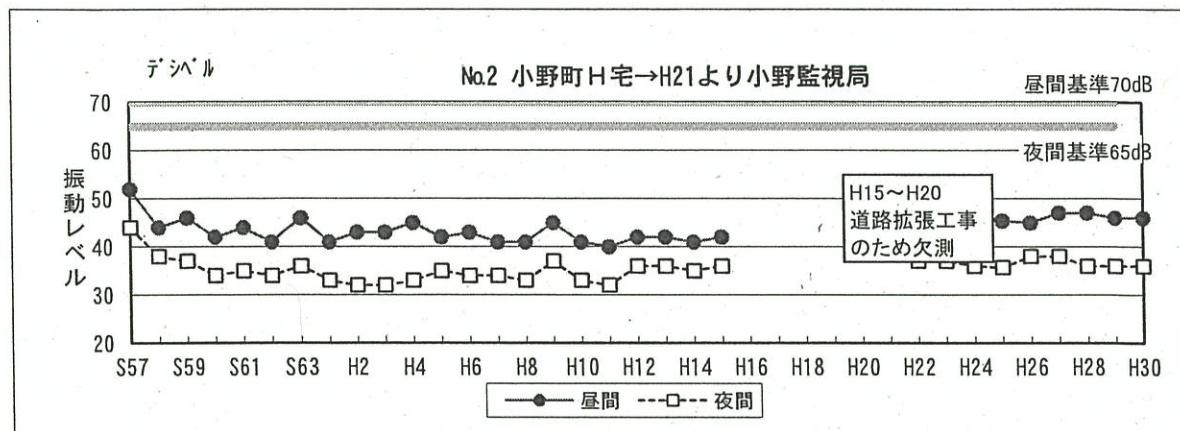
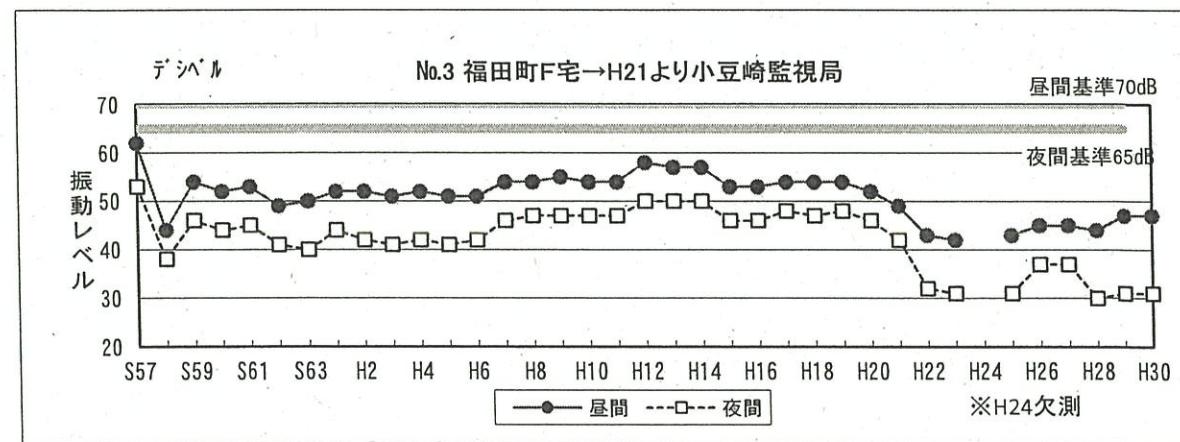
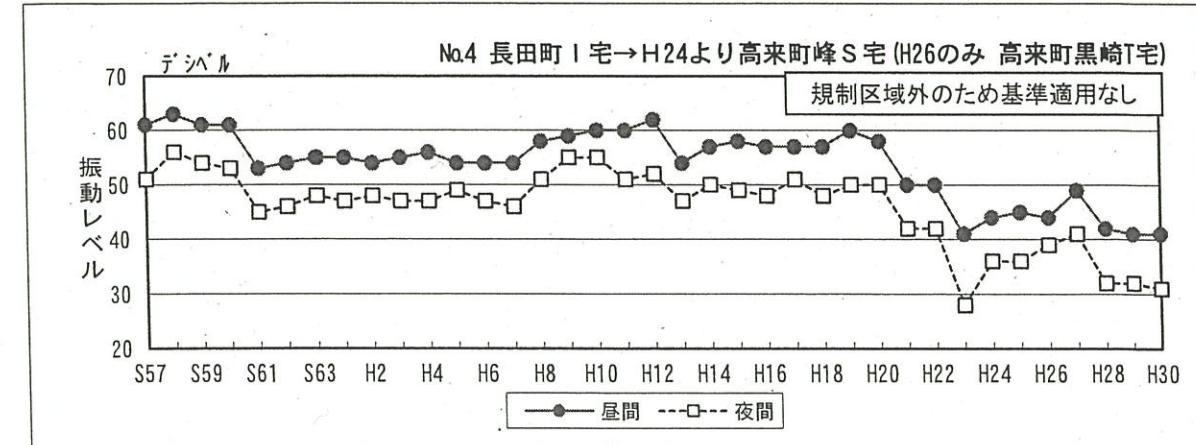
図2-2-2 道路交通振動の経年変化

経年変化は27頁図2-2-2に示すとおりである。平成21年度より長田バイパス開通により、国道207号は交通量が減少し振動のレベルの低下が見られる。

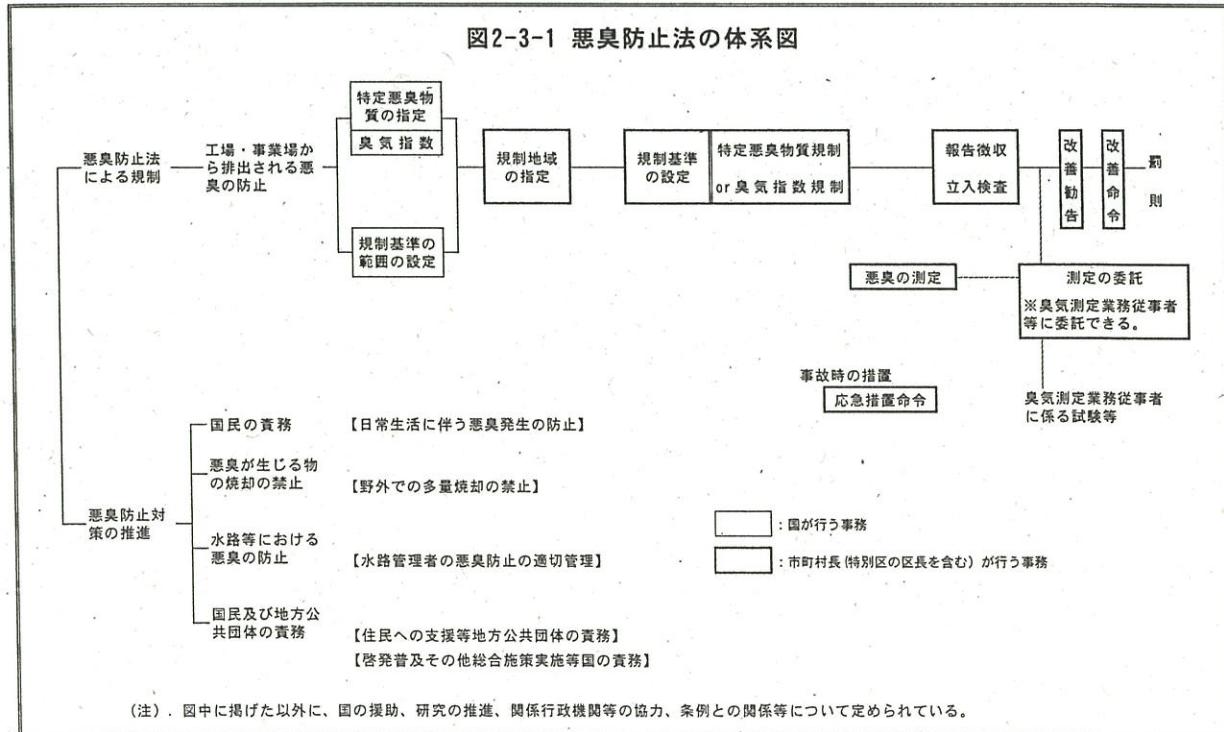
図 2-3-1 悪臭防止法の体系図

なお、嗅覚測定法による規制（臭気指数規制）は、「特定悪臭物質の規制によっては生活環境を保全することが十分でないと認められる区域」について、特定悪臭物質による規制に替えて行うことができるとされている。悪臭防止法の体系を図 2-3-1 に示す。

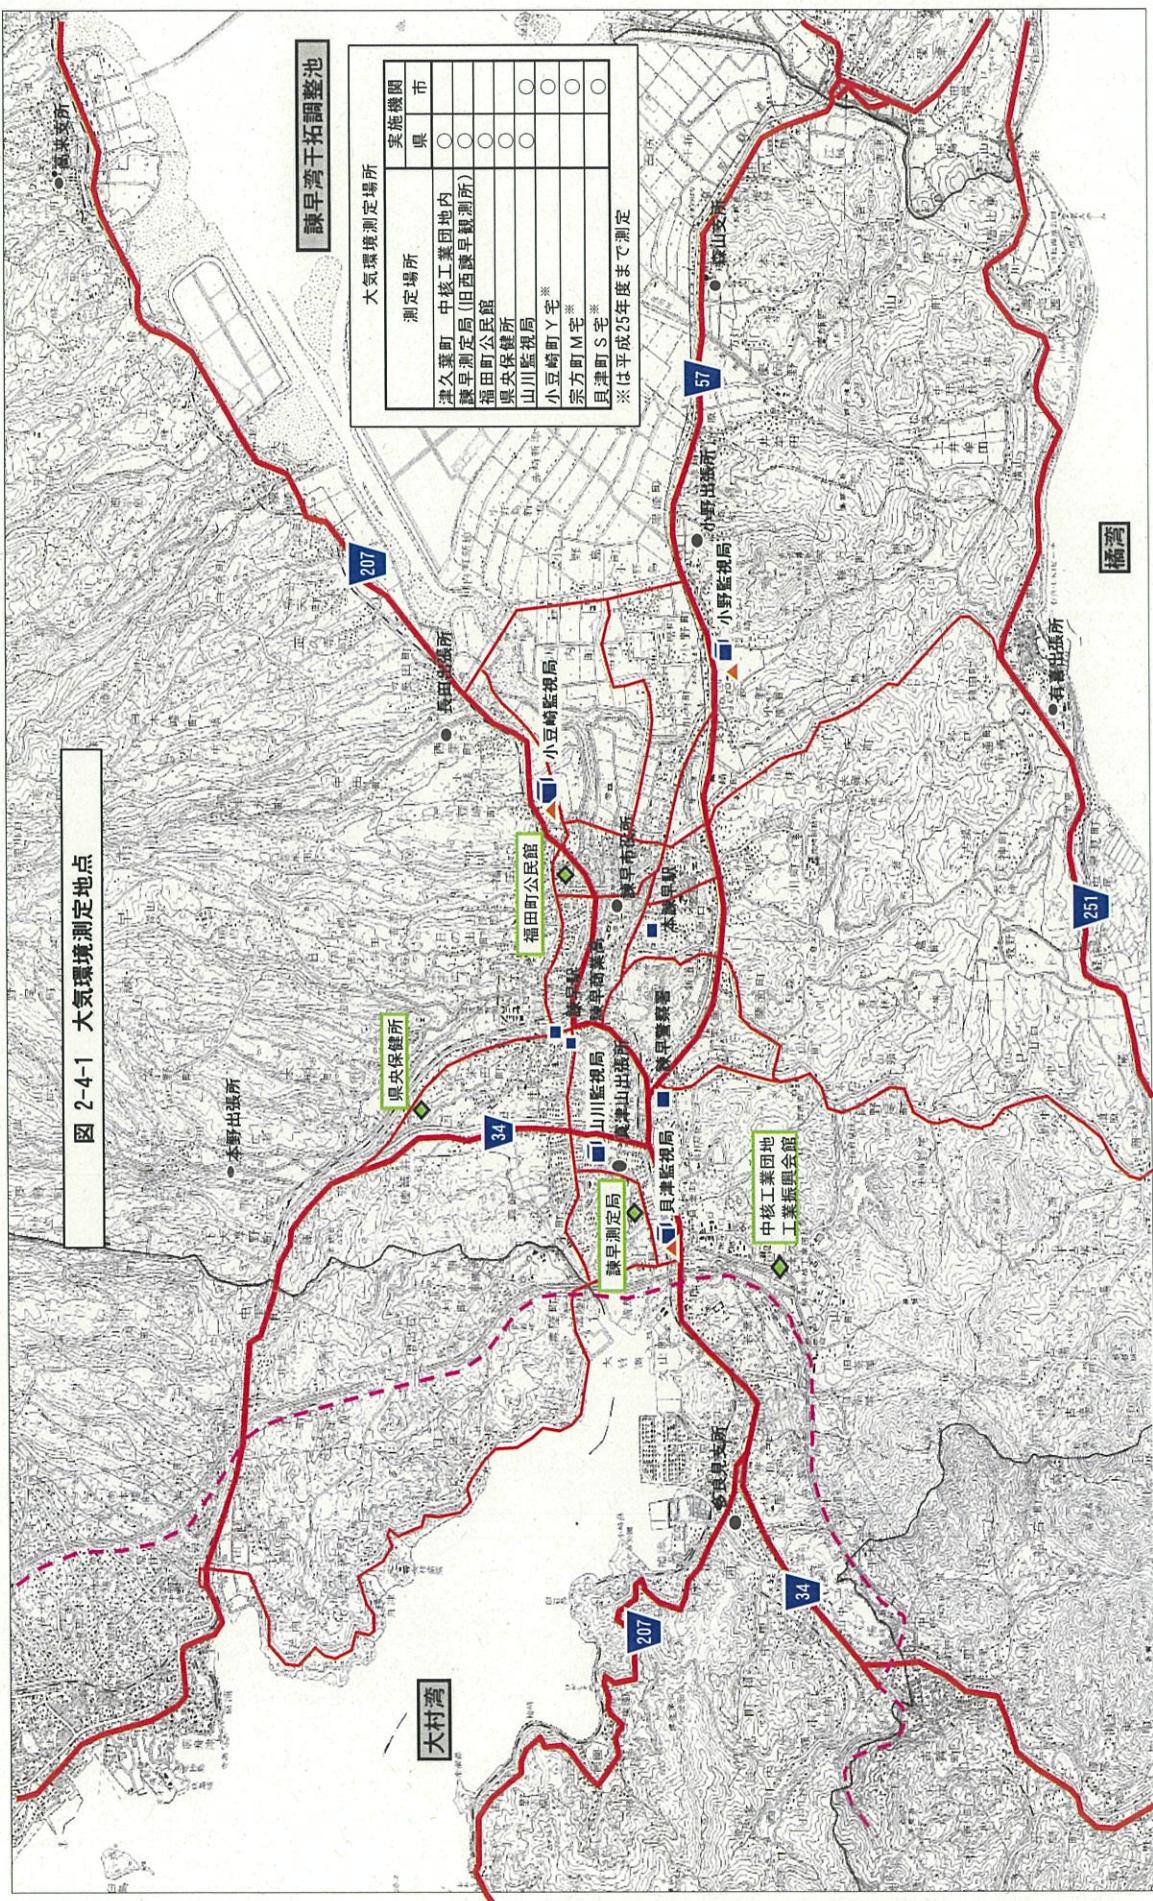
図 2-4-1 大気環境測定地点

長崎県が大気汚染防止法等に基づいて行っている測定であり、測定項目、測定場所等を表2-4-2、表2-4-3に、測定地点を次頁図2-4-1に示す。

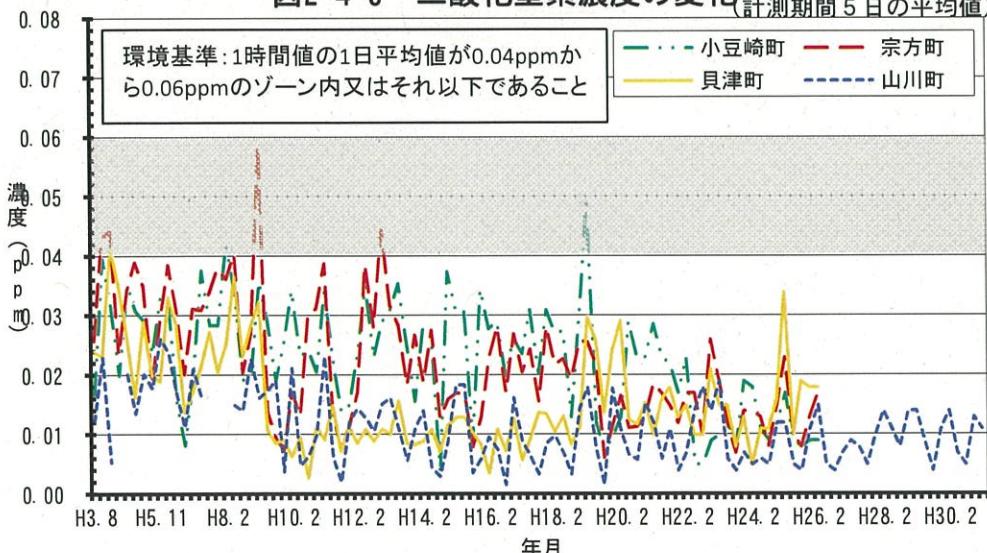
図2-4-5 二酸化窒素濃度の変化(計測期間5日の平均値)

このため、道路環境悪化の可能性は低いと思われること、また20数年間のデータが蓄積されており、大気環境測定について一定の役割を終えたと言えることから、貝津町、宗方町、小豆崎町の3地点においては測定を終了した。しかし、山川町については、今後、道路環境が変化する可能性があるため、平成26年度以降も引き続き測定を行っている。

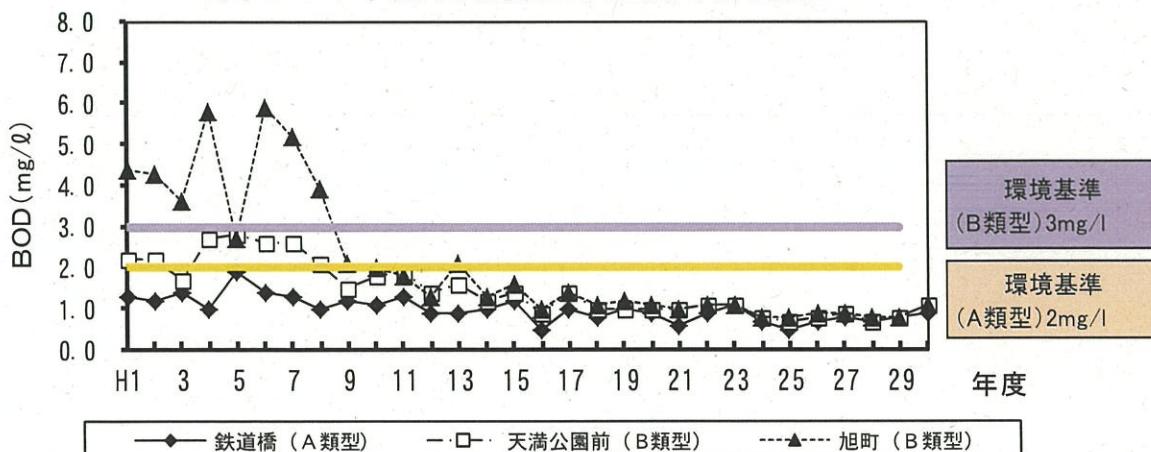
図 2-5-1 本明川の水質(BOD75%値)の経年変化

公用用水域の水質汚濁の監視測定は、法に基づく公用用水域水質測定計画に従い、長崎県などにより行われている。環境基準が設定されている河川の BOD の経年変化を図 2-5-1 及び図 2-5-2 に示す。また、生活環境項目と健康項目の測定結果について、それぞれ 42 頁表 2-5-3、43~47 頁表 2-5-4 に、測定地点を 48 頁図 2-5-3 に示す。

近年は公共下水道や浄化槽等汚水処理施設の整備・普及が進んだこと、また、市民に対する生活排水対策の啓発等ソフト事業を推進したことにより、市内河川の水質は概ね改善傾向にあり、環境基準が設定されている河川全てで基準を達成している。

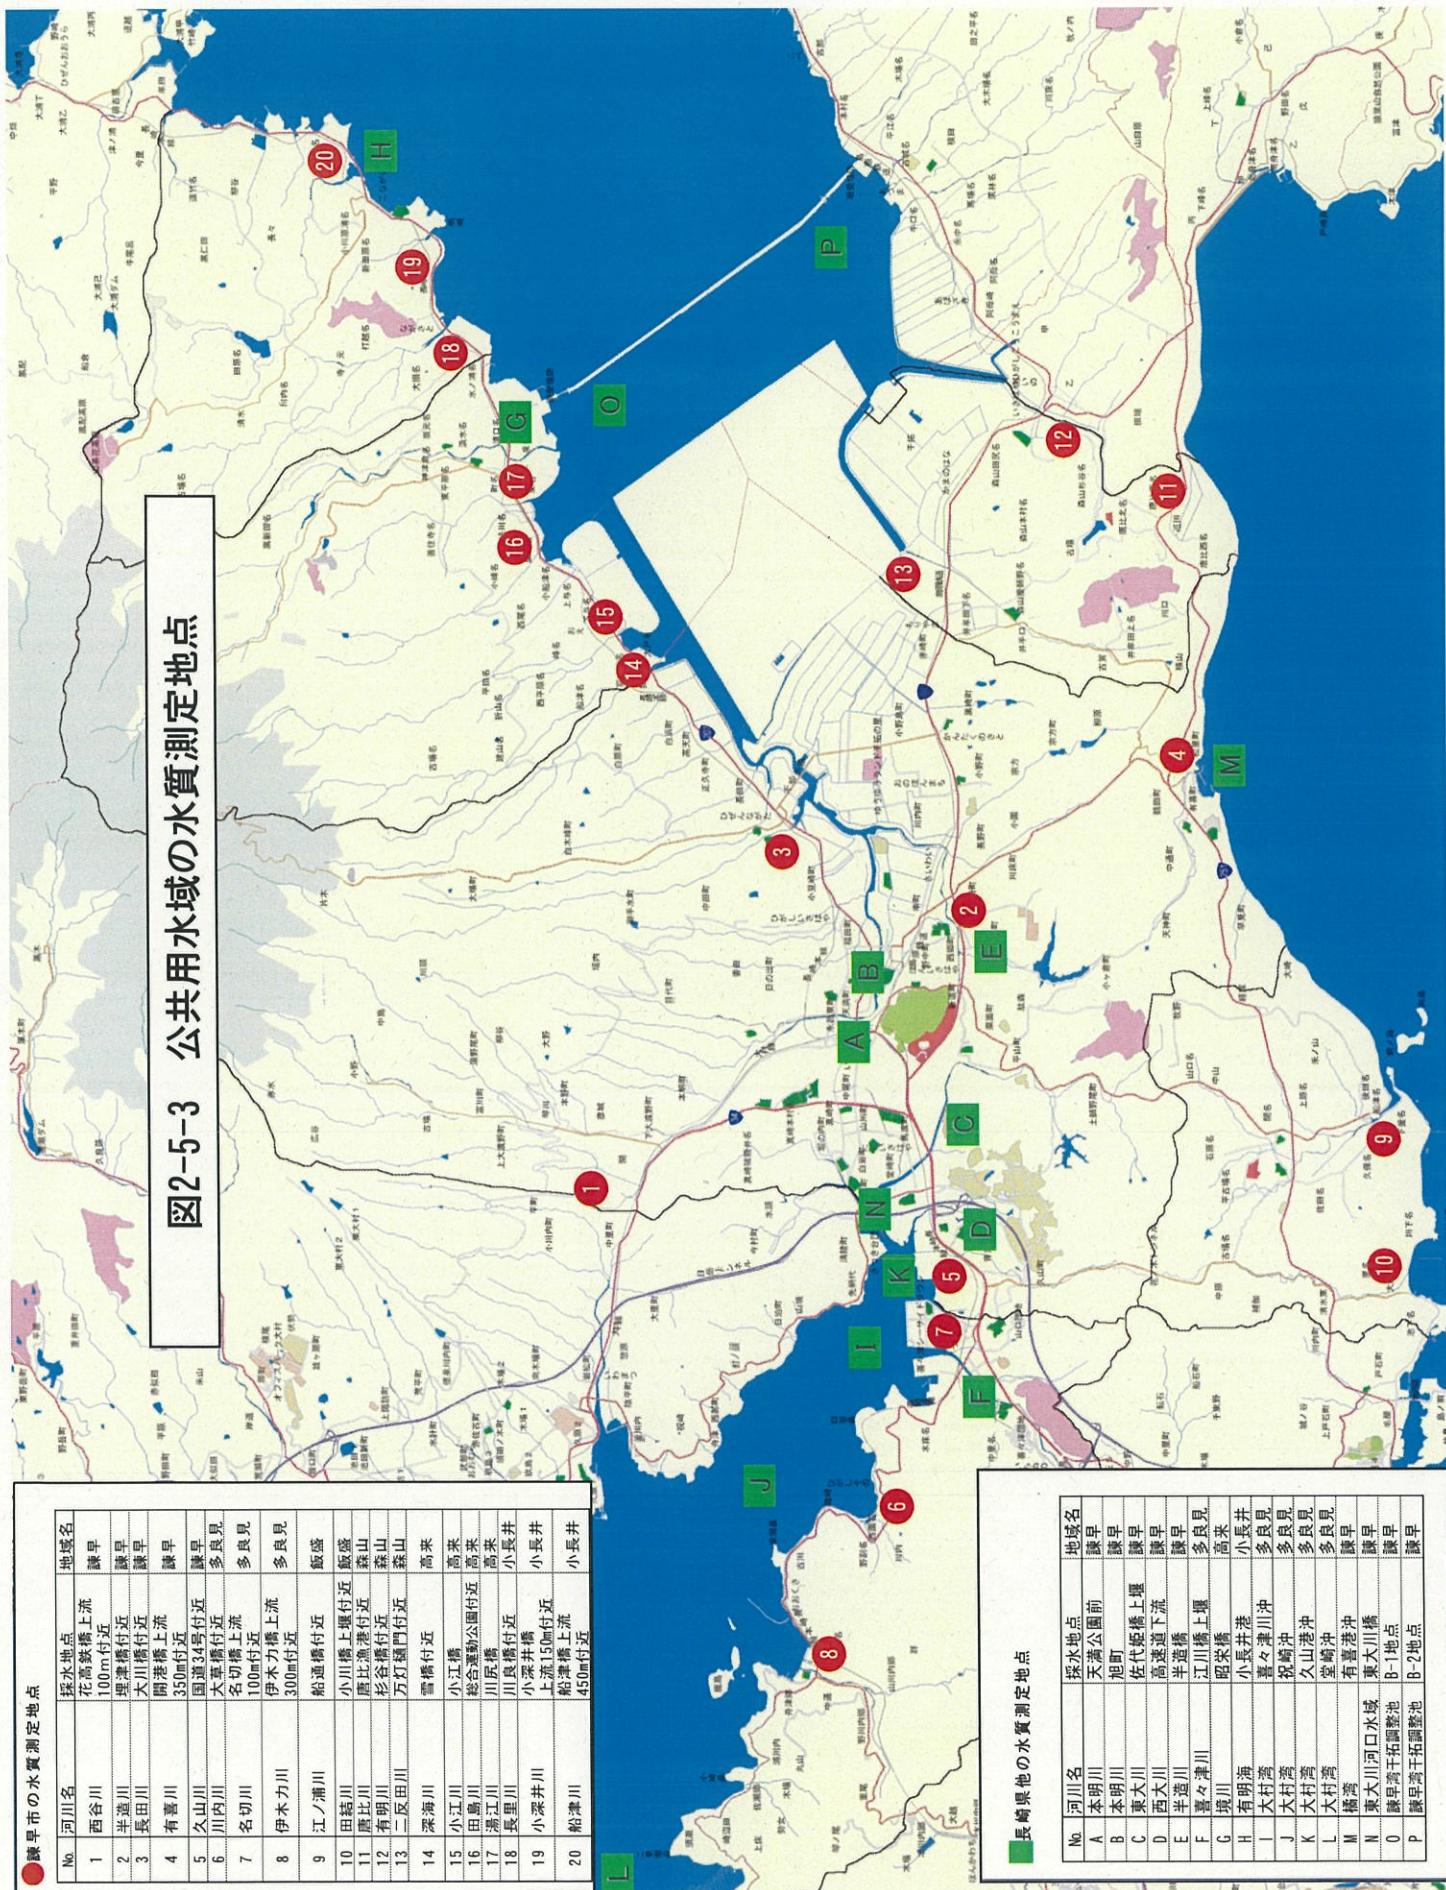
図2-5-3 公共用水域の水質測定地点

本市においても諫早市環境保全条例に基づき、県等が測定していない河川を中心に水質測定を行っており、平成30年度は20地点において測定を行った。測定結果を49頁～54頁表2-5-5に、平成26年度以降の河川経年変化を55頁～61頁図2-5-4に示す。測定地点は48頁図2-5-3のとおりである。

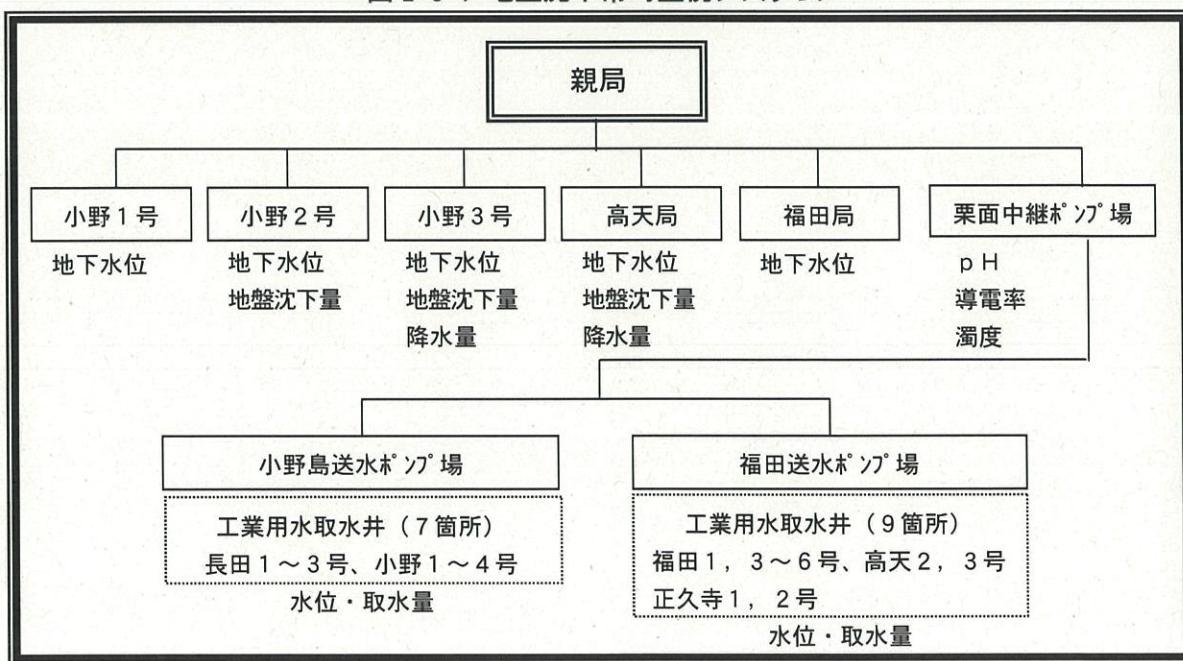
図2-6-1 地盤沈下常時監視システム

監視局による監視は、昭和61年度から小野地区3ヶ所で行なってきたが、平成16年度に福田局、高天局を加え、計5局にて地下水位、地盤沈下及び降水量の観測を行っている。地盤沈下常時監視のシステム概要は図2-6-1のとおりである。

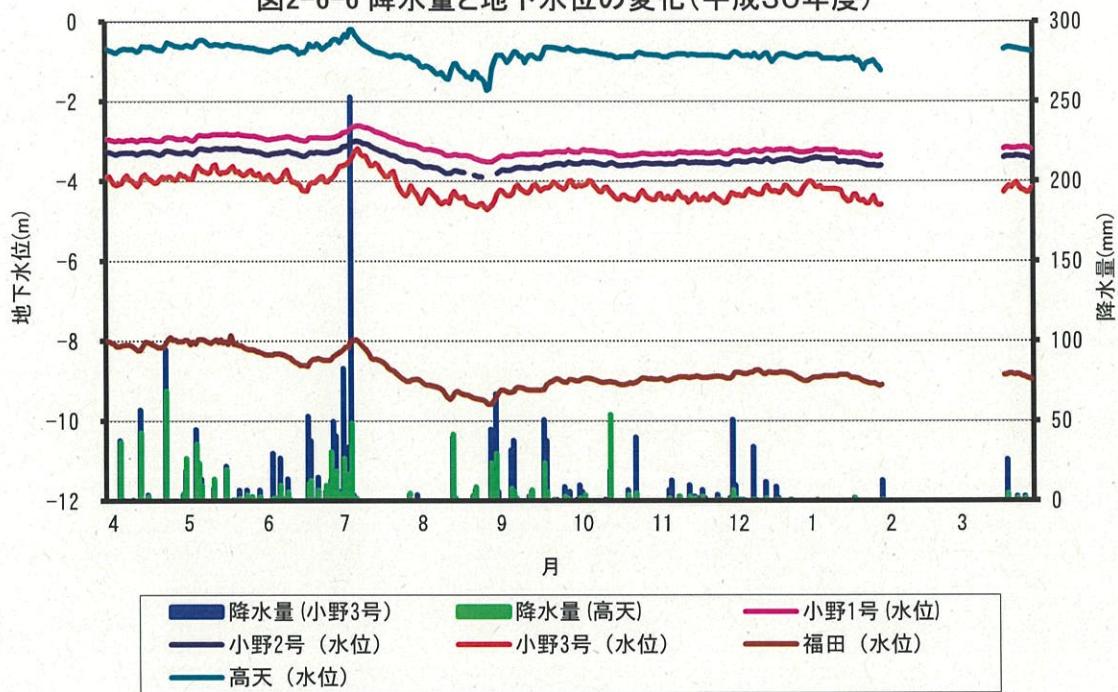
図2-6-6 降水量と地下水位の変化(平成30年度)

監視局による平成30年度の常時監視結果を表2-6-2に、降水量と地下水位の変化を次頁図2-6-6に、地下水位と地盤沈下量の変化を図2-6-7に示す。(平成31年2月から3月中旬までの欠測については、親局の故障によるもの。)

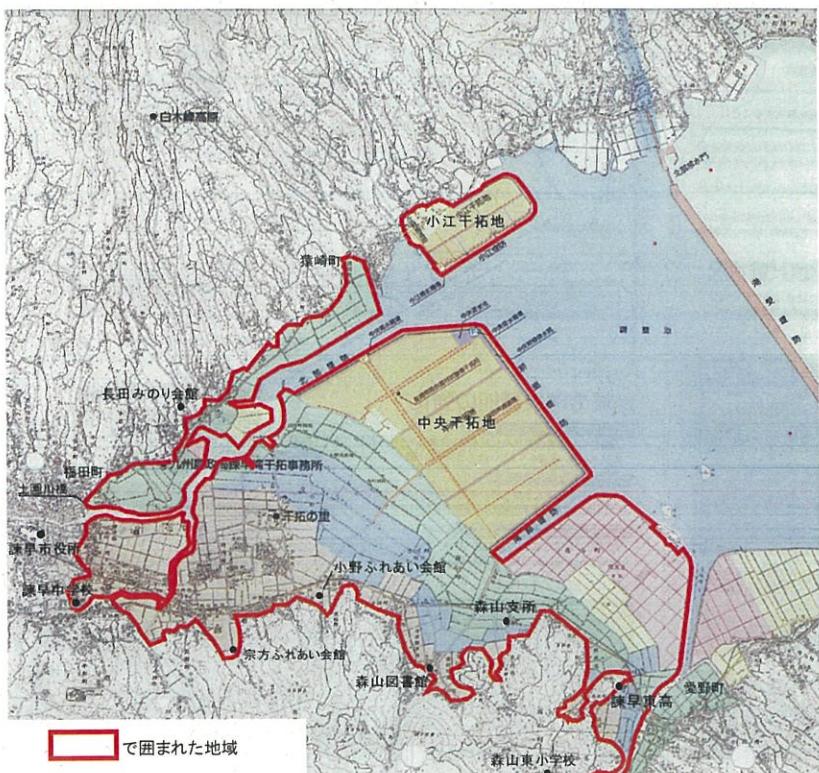
図 2-6-14 地盤沈下の防止を特に必要とする地域

本市は、諫早湾沿岸を中心に干拓を繰り返してきた歴史を持つ。このため軟弱地盤が多く、水道用水、工業用水及び農業用水の多くを地下水に依存していることから、過剰な地下水揚水を行うと、地盤沈下を引き起こす懸念が強い。

このような背景のもと、地盤沈下の未然防止と地下水の保全を図るため、諫早市環境保全条例の一部を改正し、平成24年度より地下水の採取規制（事前協議の義務付け）を開始した。

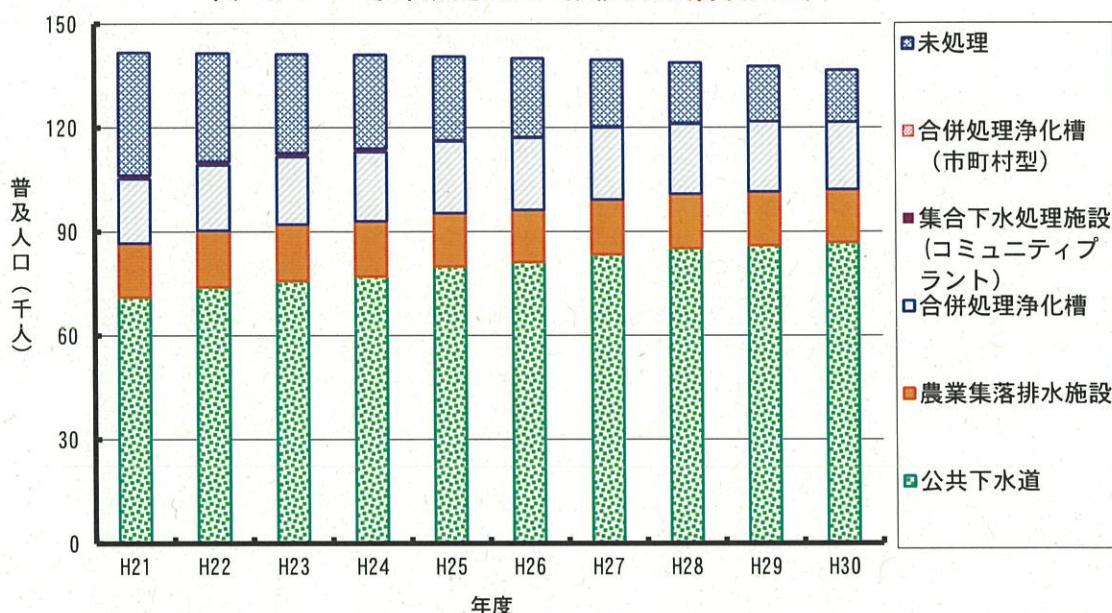
図 3-1-1 事業別処理人口推移状況(普及人口)

生活排水処理施設整備事業の状況は、次のとおりである。また平成 21 年度からの生活排水処理施設（公共下水道、農業・漁業集落排水施設、浄化槽、集合下水処理施設）整備状況を 81 頁表 3-1-1 に、事業別の処理人口推移を図 3-1-1 に示す。

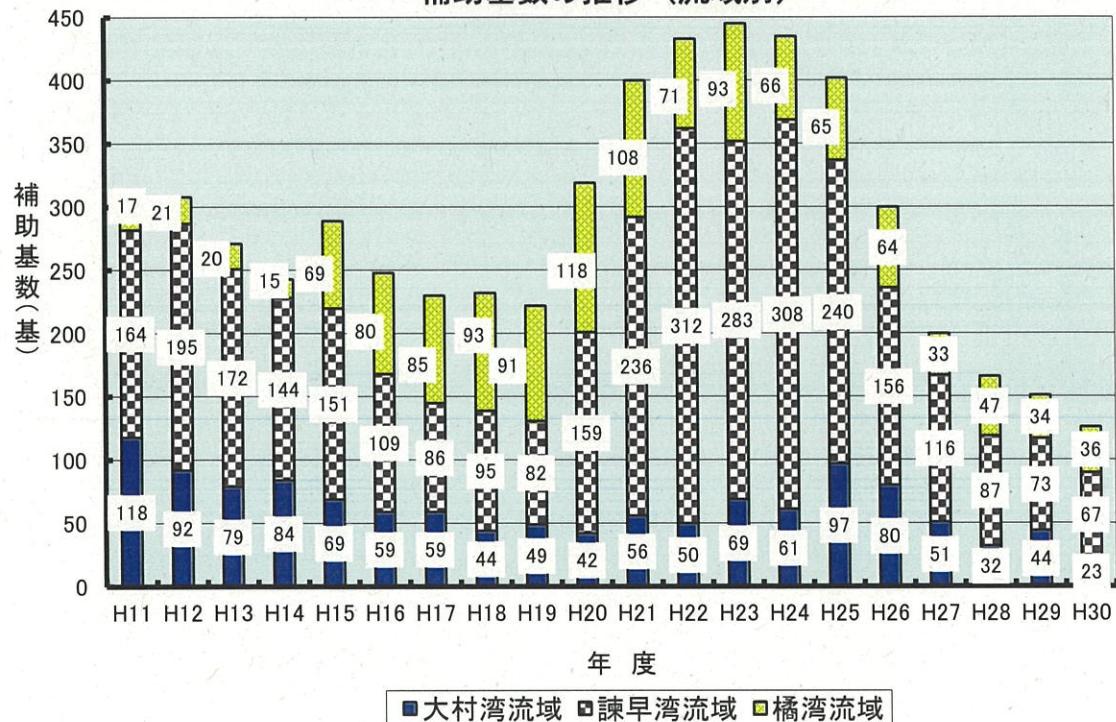
図 3-1-2 小型合併処理処理槽設置に対する
補助基数の推移（流域別）

ちなみに、補助金交付を受けていない処理槽も合わせた、平成 30 年度末の処理槽普及率は 14.25% となっている。
