諫早市 環境白書

令和2年度

諫早市 市民生活環境部
環境政策課

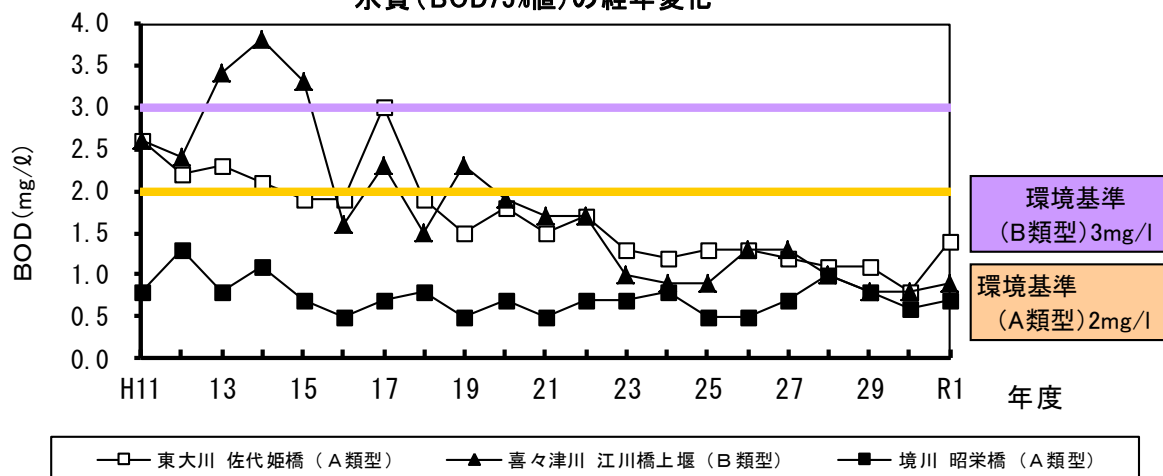
図 2-5-2 東大川、喜々津川及び境川の
水質(BOD75%値)の経年変化

近年は公共下水道や浄化槽等污水处理施設の整備・普及が進んだこと、また、市民に対する生活排水対策の啓発等ソフト事業を推進したことにより、市内河川の水質は概ね改善傾向にあり、環境基準が設定されている河川全てで基準を達成している。

公共用水域の水質汚濁の監視測定は、法に基づく公共用水域水質測定計画に従い、長崎県などにより行われている。環境基準が設定されている河川の BOD の経年変化を図 2-5-1 及び図 2-5-2 に示す。また、生活環境項目と健康項目の測定結果について、それぞれ 42 頁表 2-5-3、43～47 頁表 2-5-4 に、測定地点を 48 頁図 2-5-3 に示す。

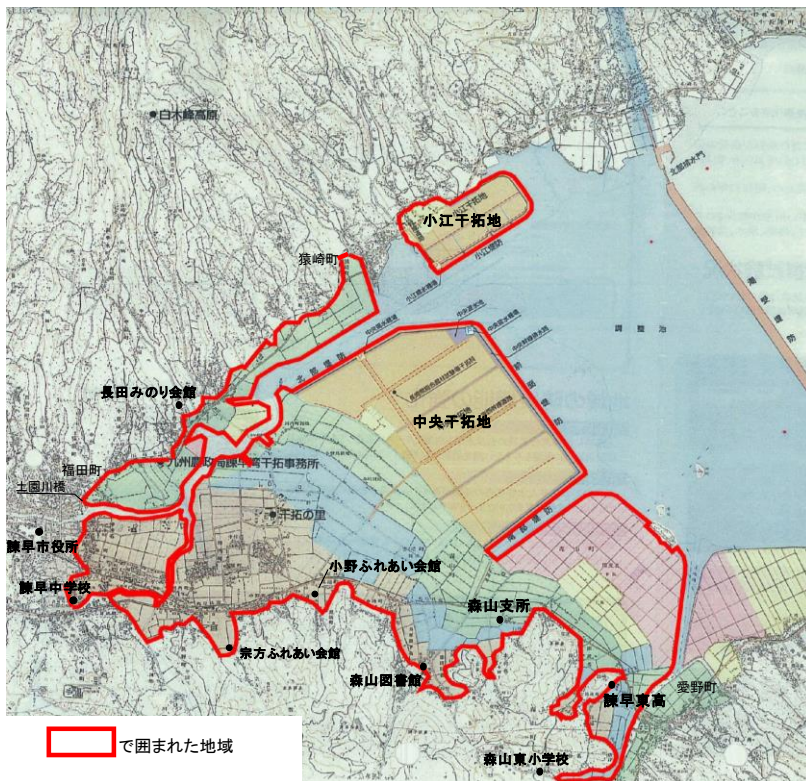
図2-6-14 地盤沈下の防止を特に必要とする地域

本市は、諫早湾沿岸を中心に干拓を繰り返してきた歴史を持つ。このため軟弱地盤が多く、水道用水、工業用水及び農業用水の多くを地下水に依存していることから、過剰な地下水揚水を行うと、地盤沈下を引き起こす懸念が強い。
