諫早市 環境白書

令和6年度

諫早市 地域政策部

環境政策課

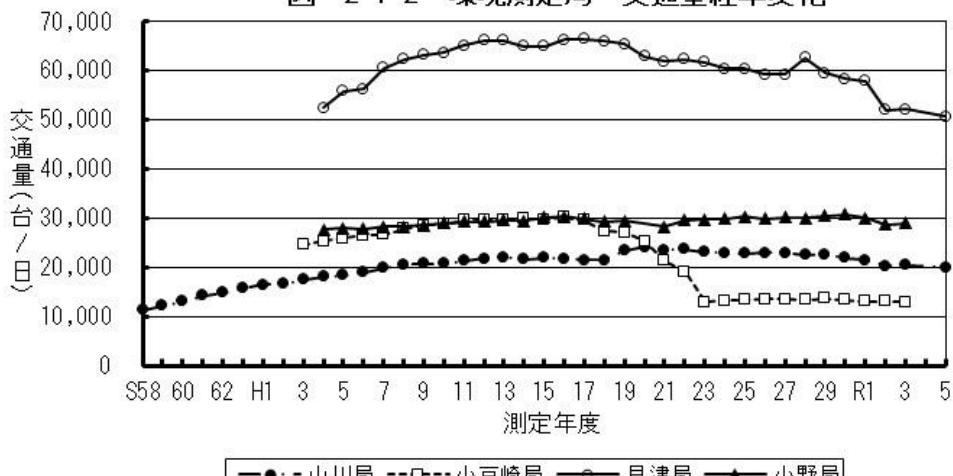
図 2-1-2 環境測定局 交通量経年変化

市では国道沿道に環境測定局を設置し騒音と共に交通量の測定を行っている。図2-1-2に交通量1日平均値の経年変化を示す。

山川局の交通量は、平成19年6月の小船越トンネル開通後、2,000台／日程度の増加が見られたその後、横ばい傾向だったが、ここ数年は交通量が減少している。

貝津局は、平成10年代半ばをピークに微減傾向にあり、1日平均が60,000台程度で推移していたが、平成28年度に1日平均が約63,000台に増加したが、これは、新幹線工事や県道諫早外環状線工事等に伴う一時的な増加であったと推測される。また令和2年度は1日平均が約52,000台、令和5年度は約50,700台と減少している。これは一般県道諫早外環状線の（小船越～諫早IC、長野IC～栗面IC）が供用開始されたためだと推測される。

令和5年度の交通量は、山川局においては、20,032台/日で減少傾向にあり、平成8年頃と同等となっている。貝津局においても、50,726/日と減少傾向にあり、計測開始後、過去最少となっている。

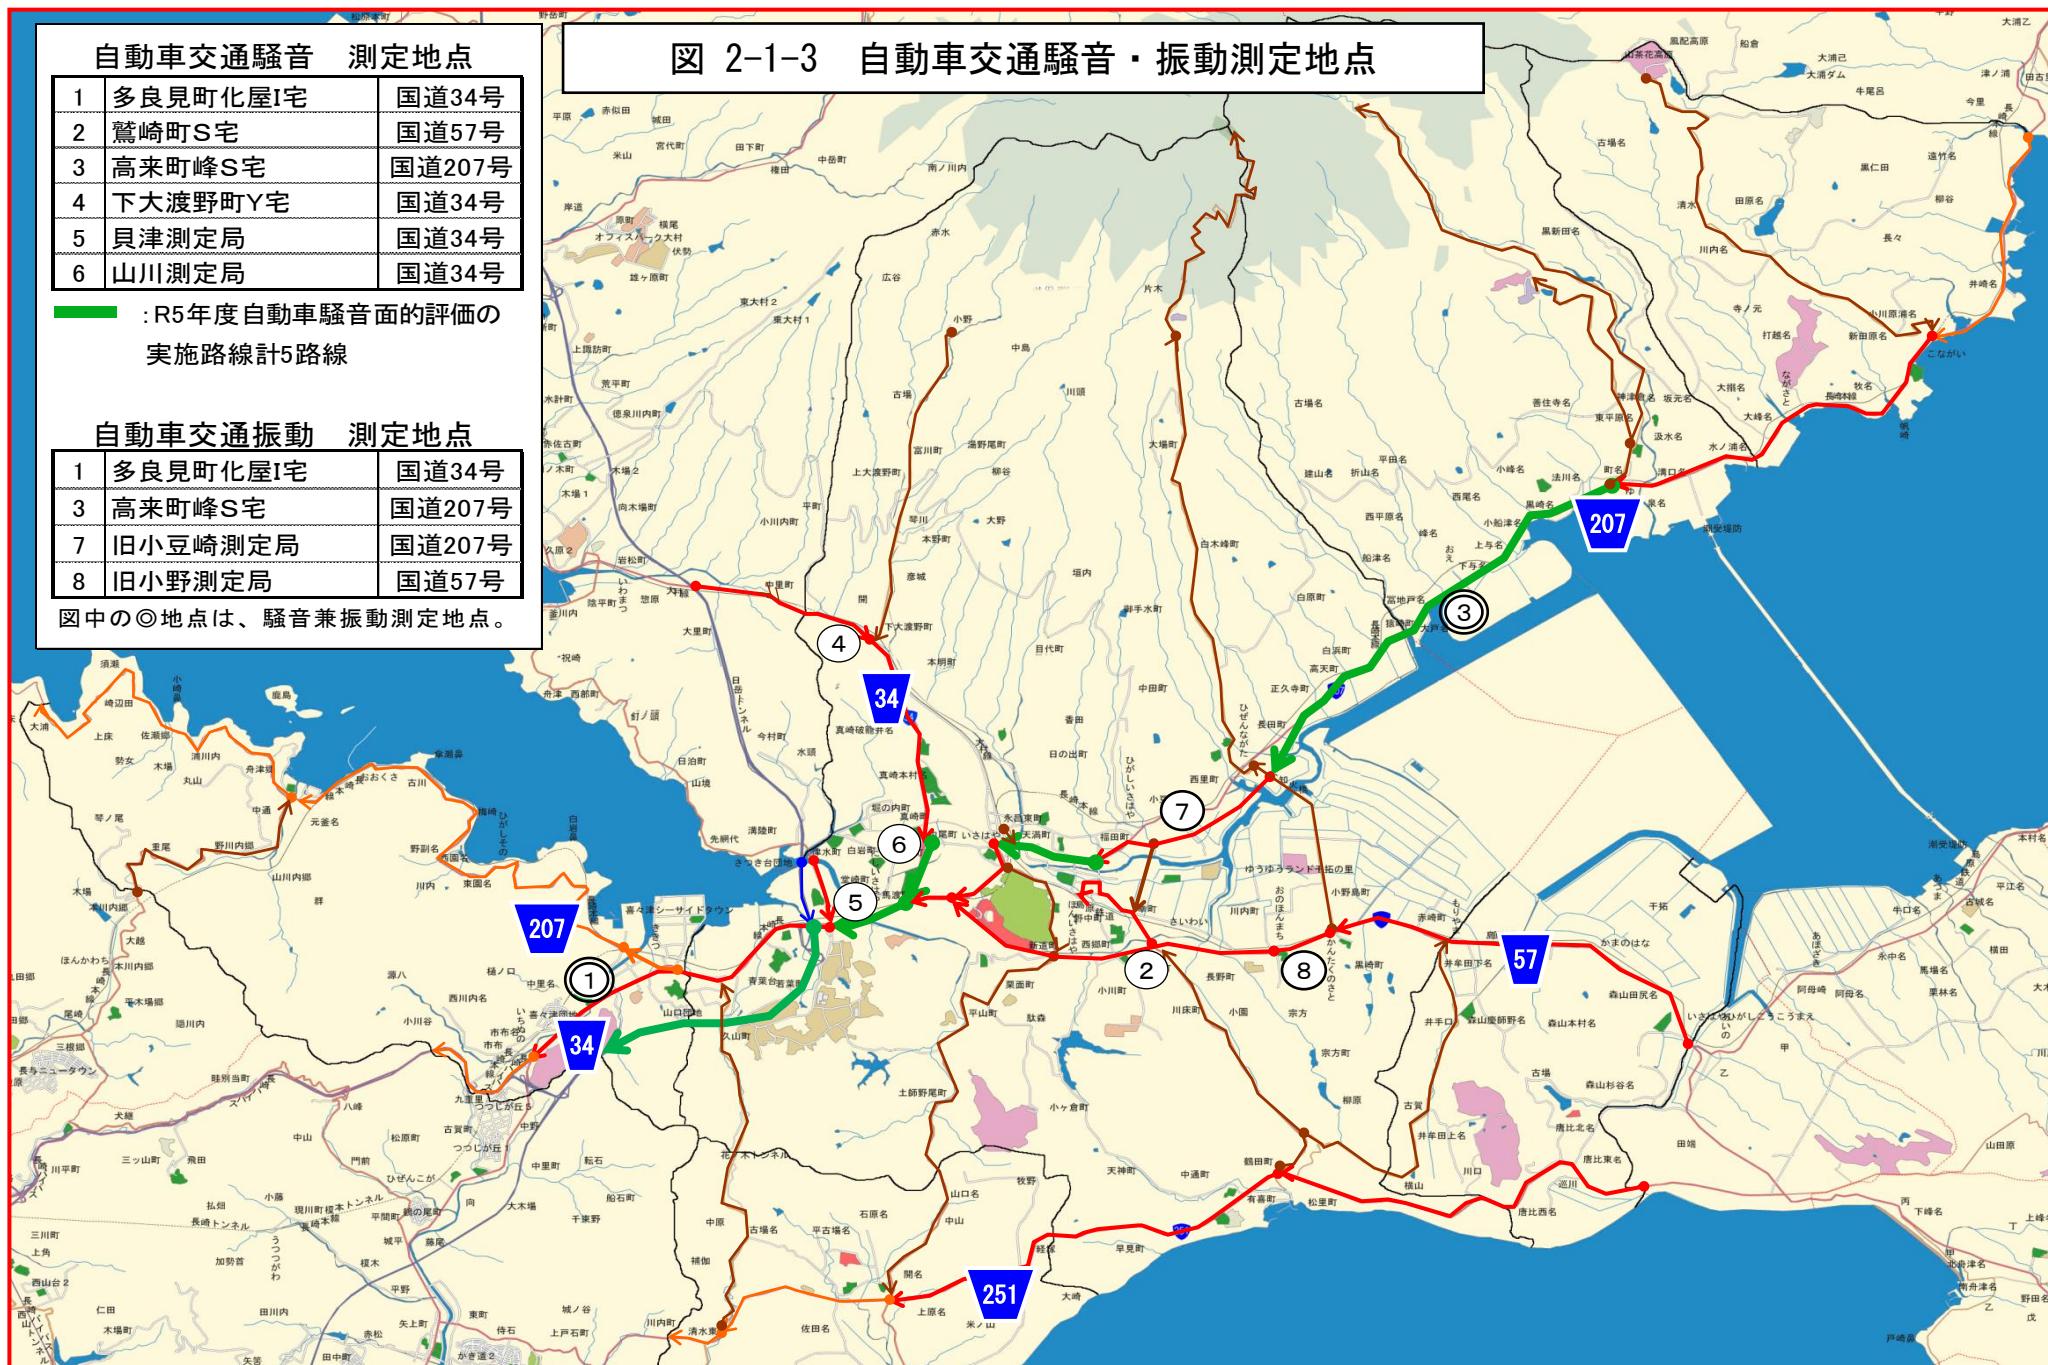
図 2-1-3 自動車交通騒音・振動測定地点

1 多良見町化屋I宅	国道34号
2 鷺崎町S宅	国道57号
3 高来町峰S宅	国道207号
4 下大渡野町Y宅	国道34号
5 貝津測定局	国道34号
6 山川測定局	国道34号

1 多良見町化屋I宅	国道34号
3 高来町峰S宅	国道207号
7 旧小豆崎測定局	国道207号
8 旧小野測定局	国道57号

図中の○地点は、騒音兼振動測定地点。

市では騒音規制法第21条の2に基づき、毎年定期的に市内の主要幹線道路を中心に測定を行い、騒音規制法第17条に係る自動車騒音の要請限度に係る評価を行っている。要請限度にかかる騒音測定は、国道4地点で行っており、測定地点図を7頁図2-1-3に示す。要請限度の測定は、主要幹線道路のうち過去から騒音レベルが高い4地点（年1回測定）と、測定機器常設による騒音・交通量の常時測定局2地点の計6地点で行っている。

測定結果を表2-2-2に、測定地点を7頁の図2-1-3に示す。

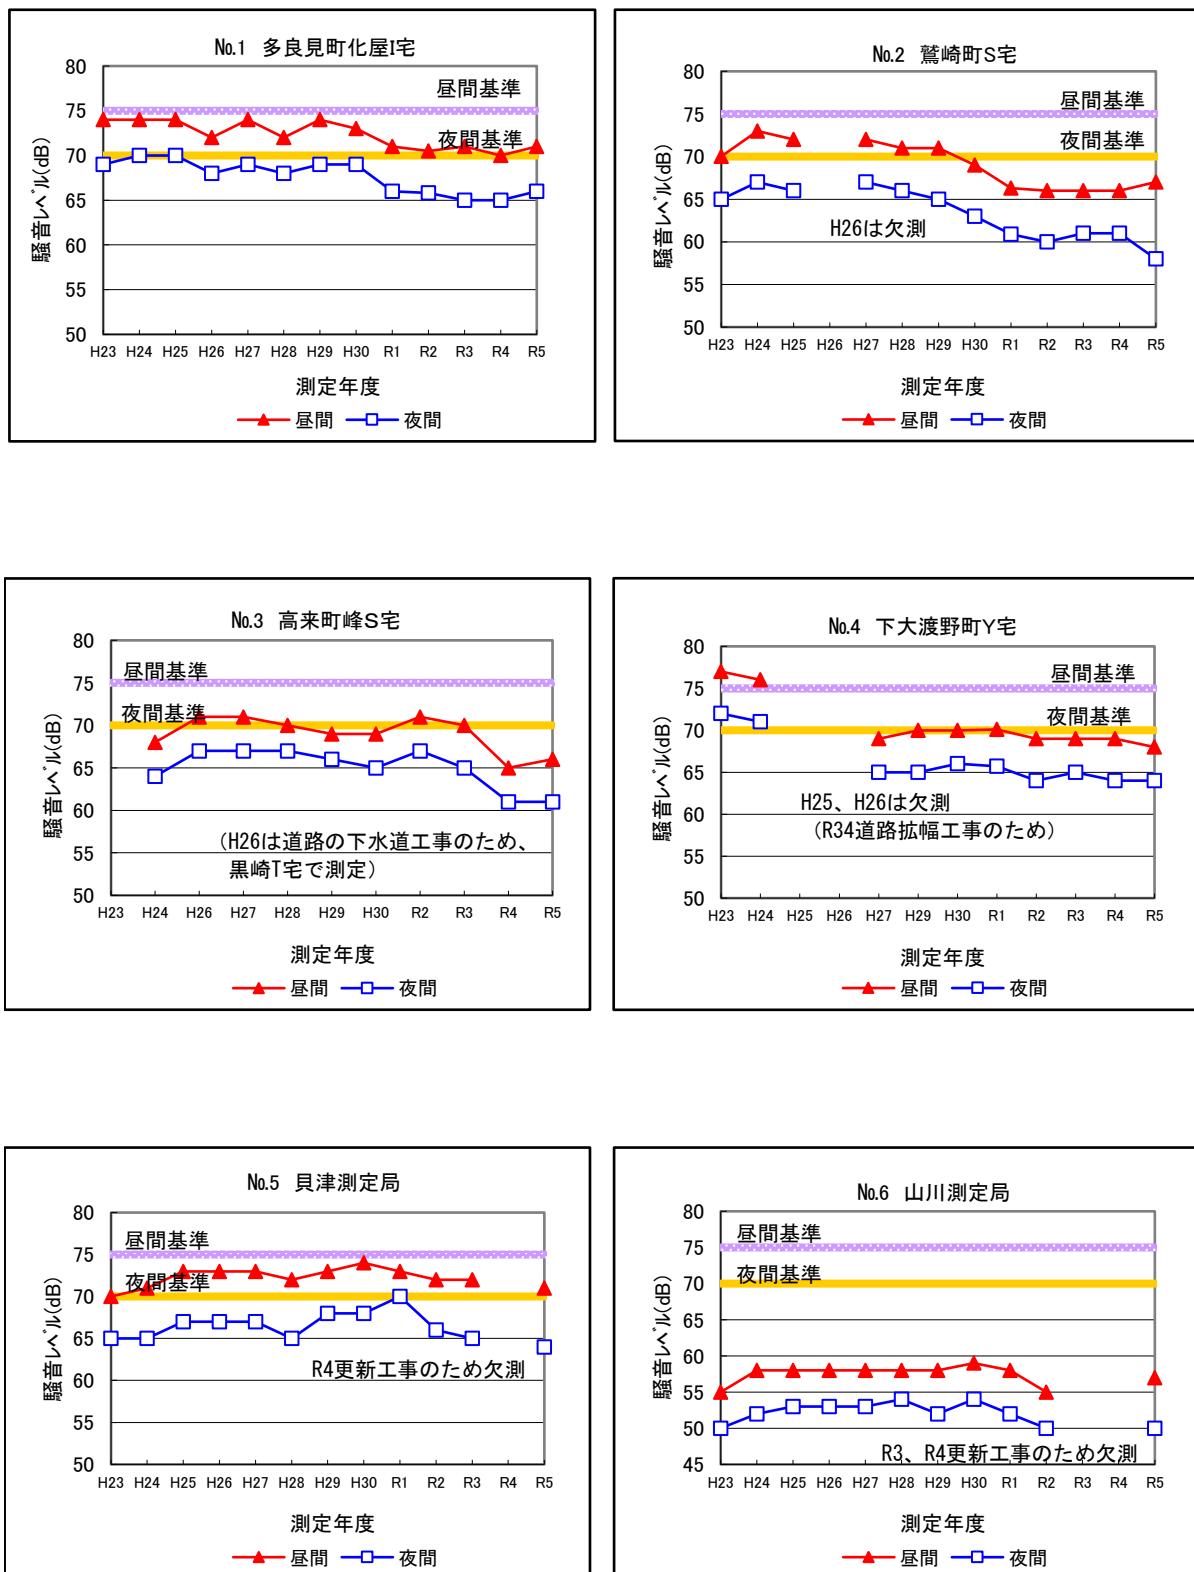
図2-1-4 自動車騒音の経年変化

平成23年度以降の騒音レベルの経年変化を9～10頁図2-1-4に、令和元年度からの5年間の要請限度適合状況を本ページの表2-1-3に示す。

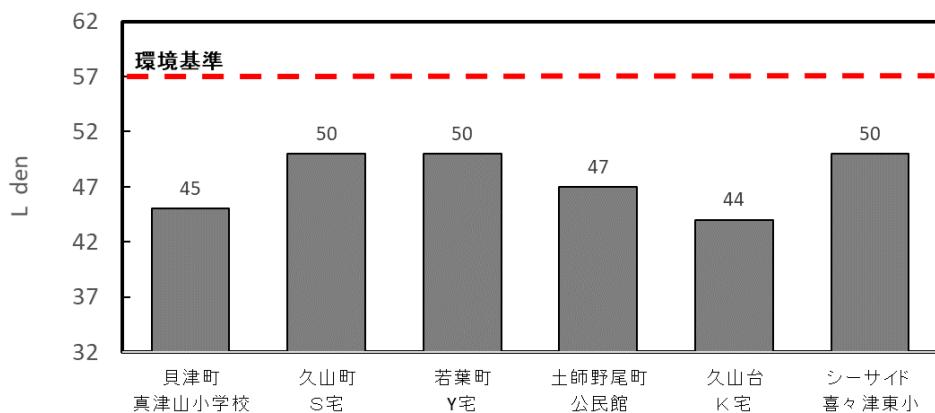
図2-1-7 各測定地点のLden(令和5年度)

本市においても平成25年度より評価方法を変更し、測定場所については従来と同様、貝津町、久山町、若葉町、土師野尾町、久山台及び多良見町シーサイドの6地点で測定を行っている。令和5年度の測定結果を22頁表2-1-10に、測定地点を23頁図2-1-8に示す。各測定地点のLden(時間帯補正等価騒音レベル)は図2-1-7のとおりであり、全測定地点で航空機騒音に係る環境基準を達成した。

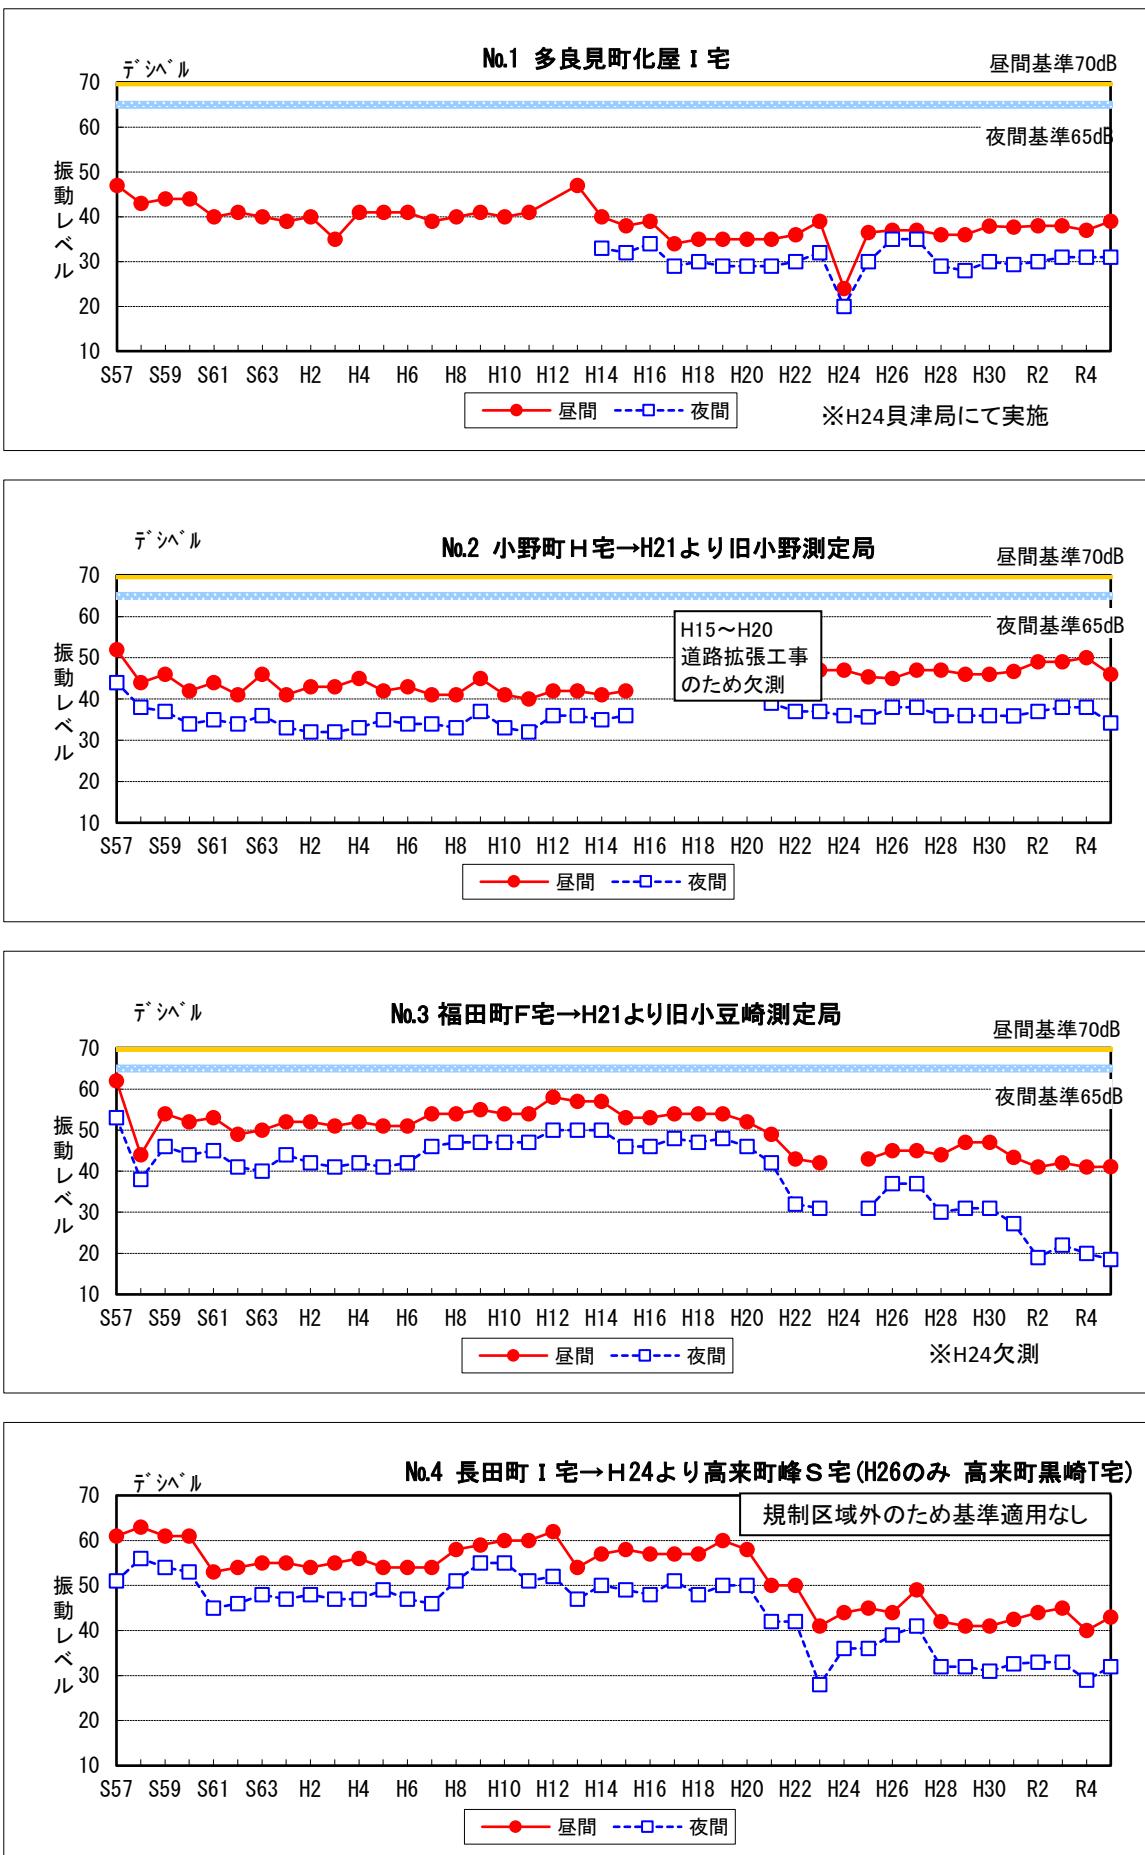
図2-2-2 道路交通振動の経年変化

経年変化は27頁図2-2-2に示すとおりである。平成21年度より長田バイパス開通により、国道207号は交通量が減少し振動のレベルの低下が見られる。

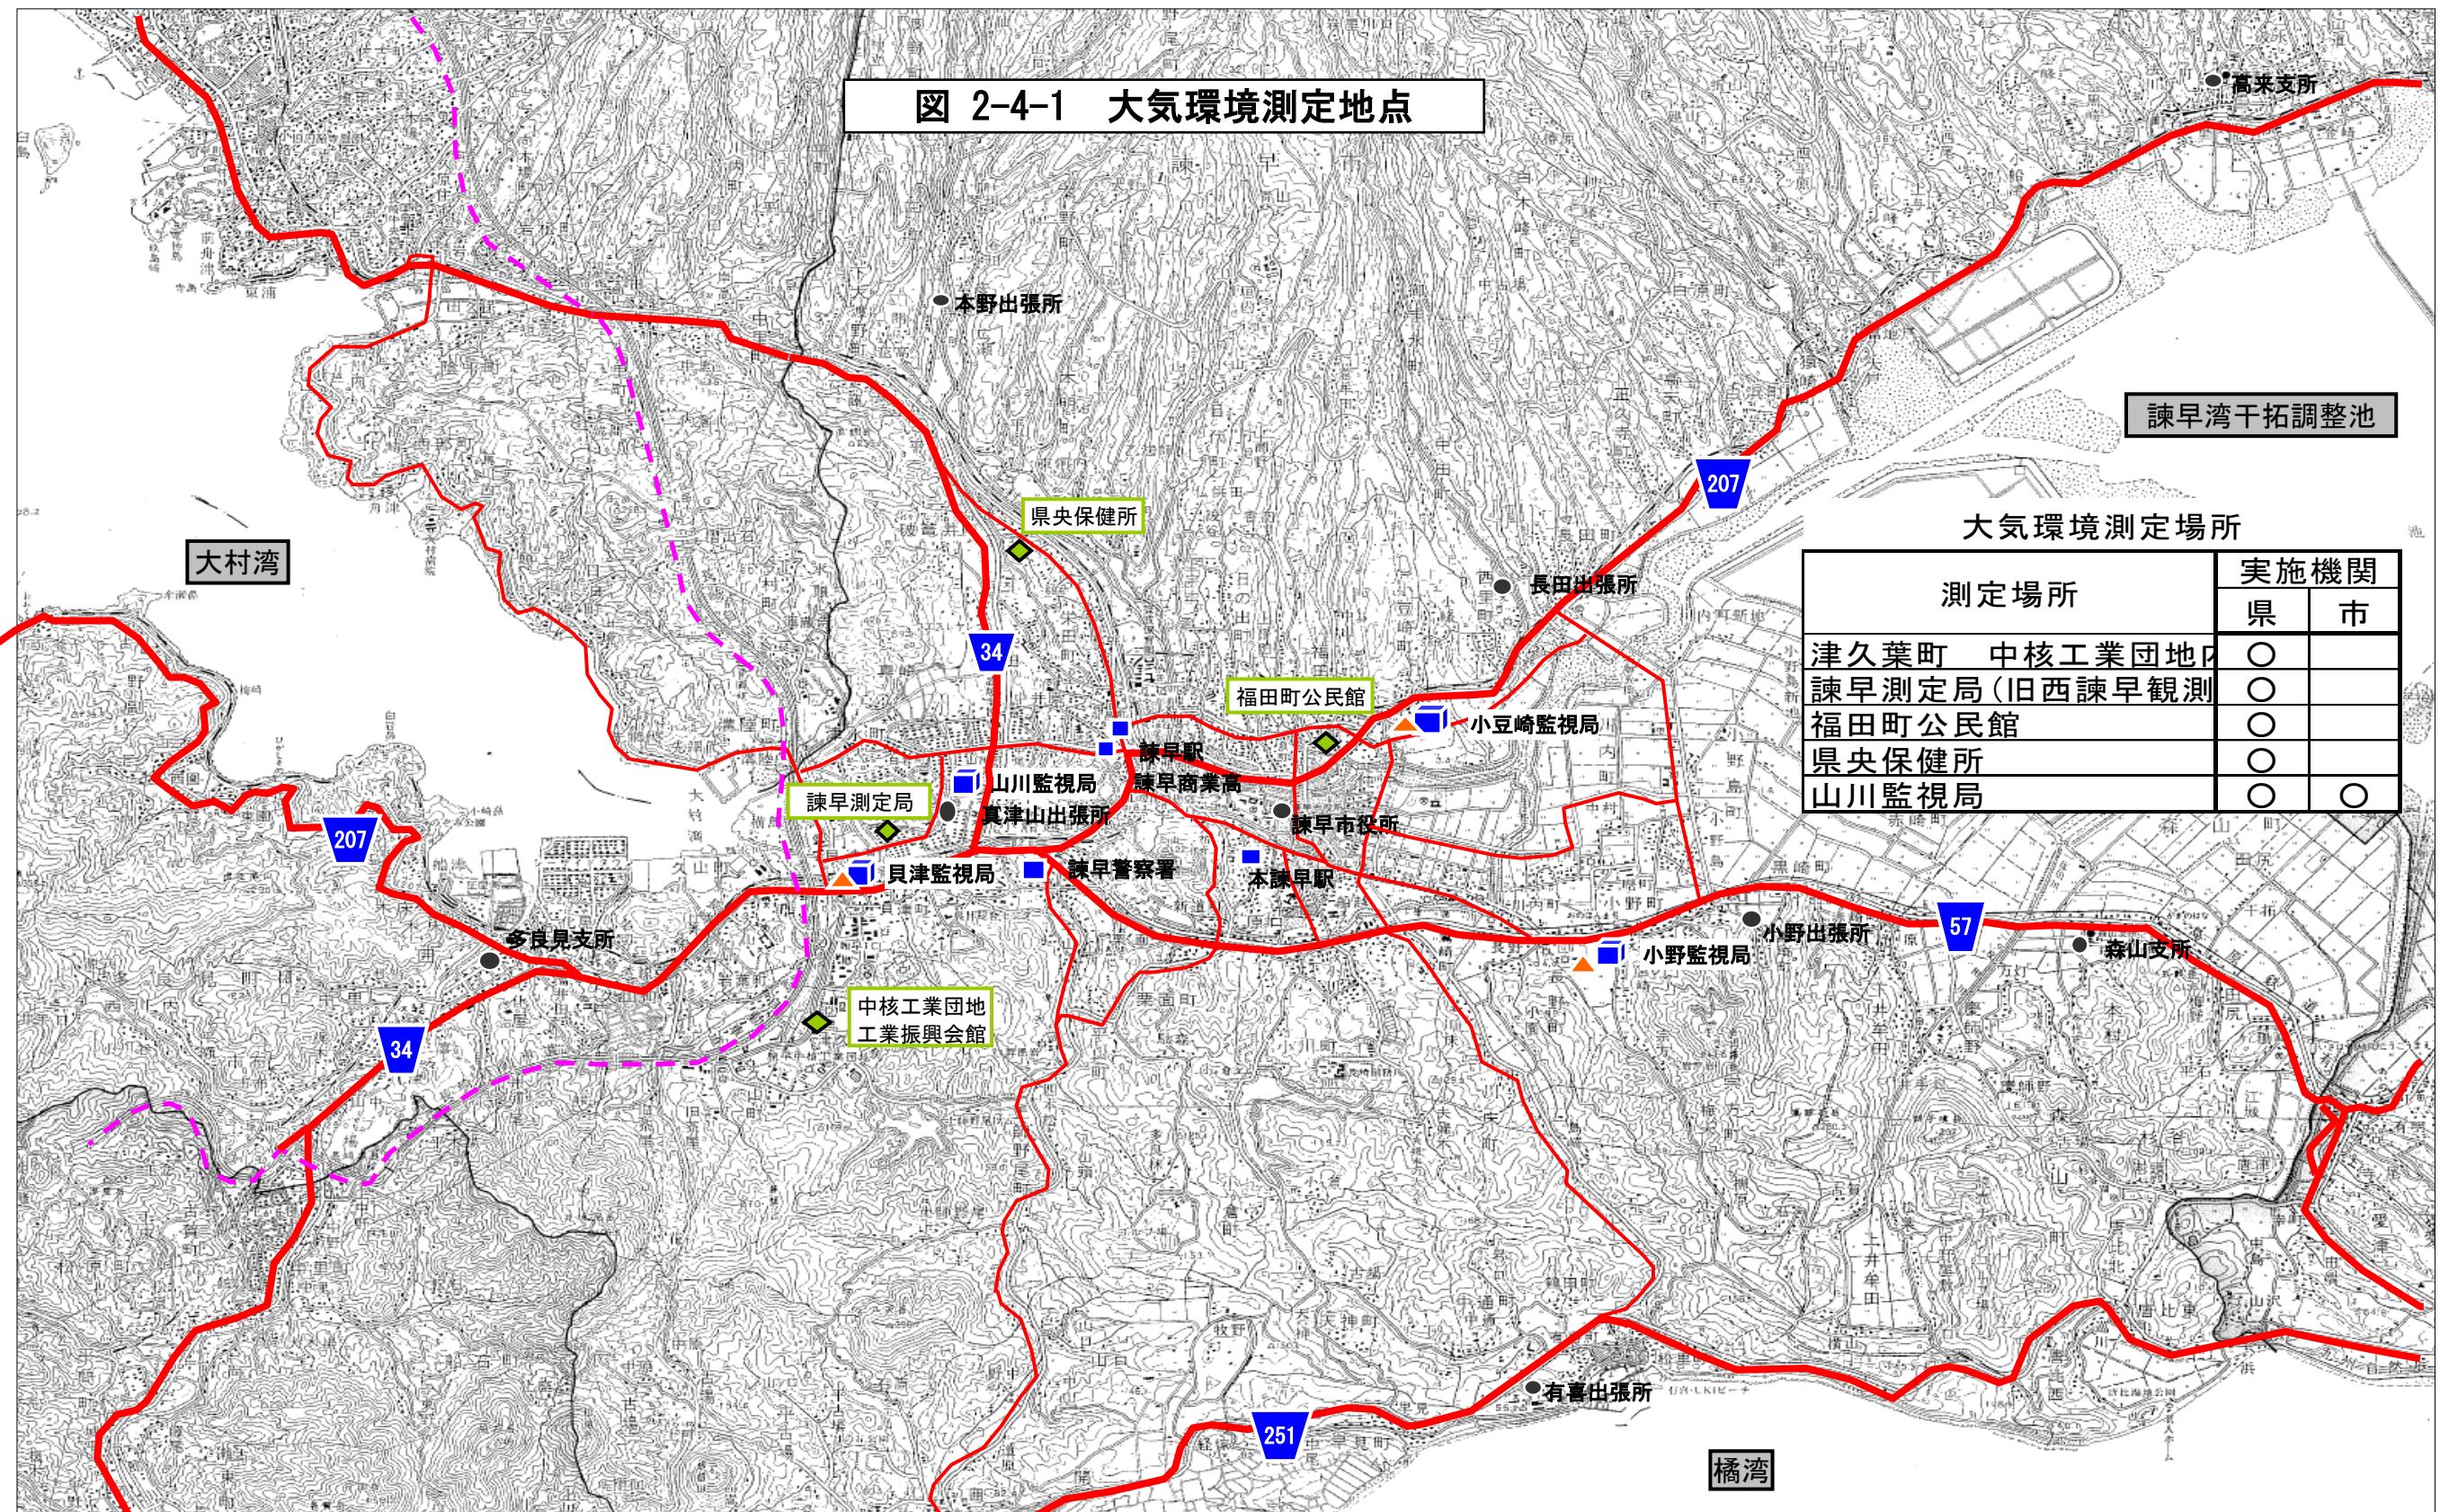
図 2-4-1 大気環境測定地点

長崎県が大気汚染防止法等に基づいて行っている測定であり、測定項目、測定場所等を表 2-4-2、表 2-4-3 に、測定地点を次頁図 2-4-1 に示す。

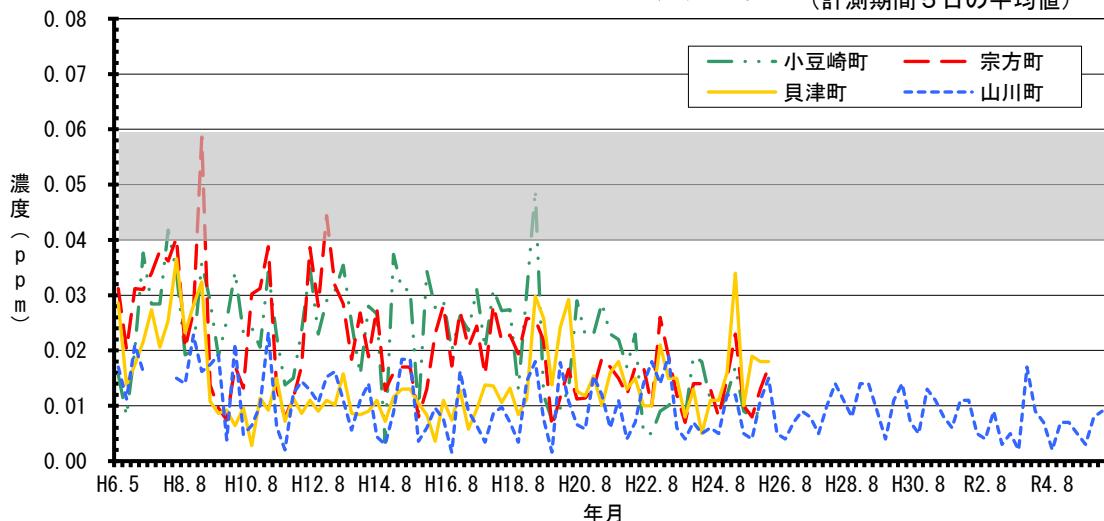
図2-4-7 二酸化窒素濃度の変化(計測期間5日の平均値)

このため、道路環境悪化の可能性は低いと思われること、また約30年間のデータが蓄積されており、大気環境測定について一定の役割を終えたと言えることから、貝津町、宗方町、小豆崎町の3地点においては測定を終了した。しかし、山川町については、今後、道路環境が変化する可能性があるため、平成26年度以降も引き続き測定を行っている。

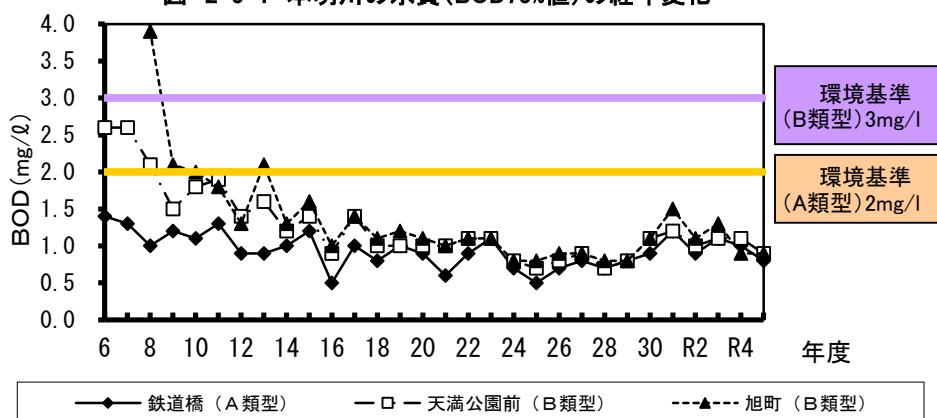
図 2-5-1 本明川の水質(BOD75%値)の経年変化

公共用水域の水質汚濁の監視測定は、法に基づく公共用水域水質測定計画に従い、長崎県などにより行われている。環境基準が設定されている河川の BOD の経年変化を図 2-5-1 及び図 2-5-2 に示す。また、生活環境項目と健康項目の測定結果について、それぞれ 42 頁表 2-5-3、43~47 頁表 2-5-4 に、測定地点を 48 頁図 2-5-3 に示す。

近年は公共下水道や浄化槽等汚水処理施設の整備・普及が進んだこと、また、市民に対する生活排水対策の啓発等ソフト事業を推進したことにより、市内河川の水質は概ね改善傾向にあり、環境基準が設定されている河川全てで基準を達成している。

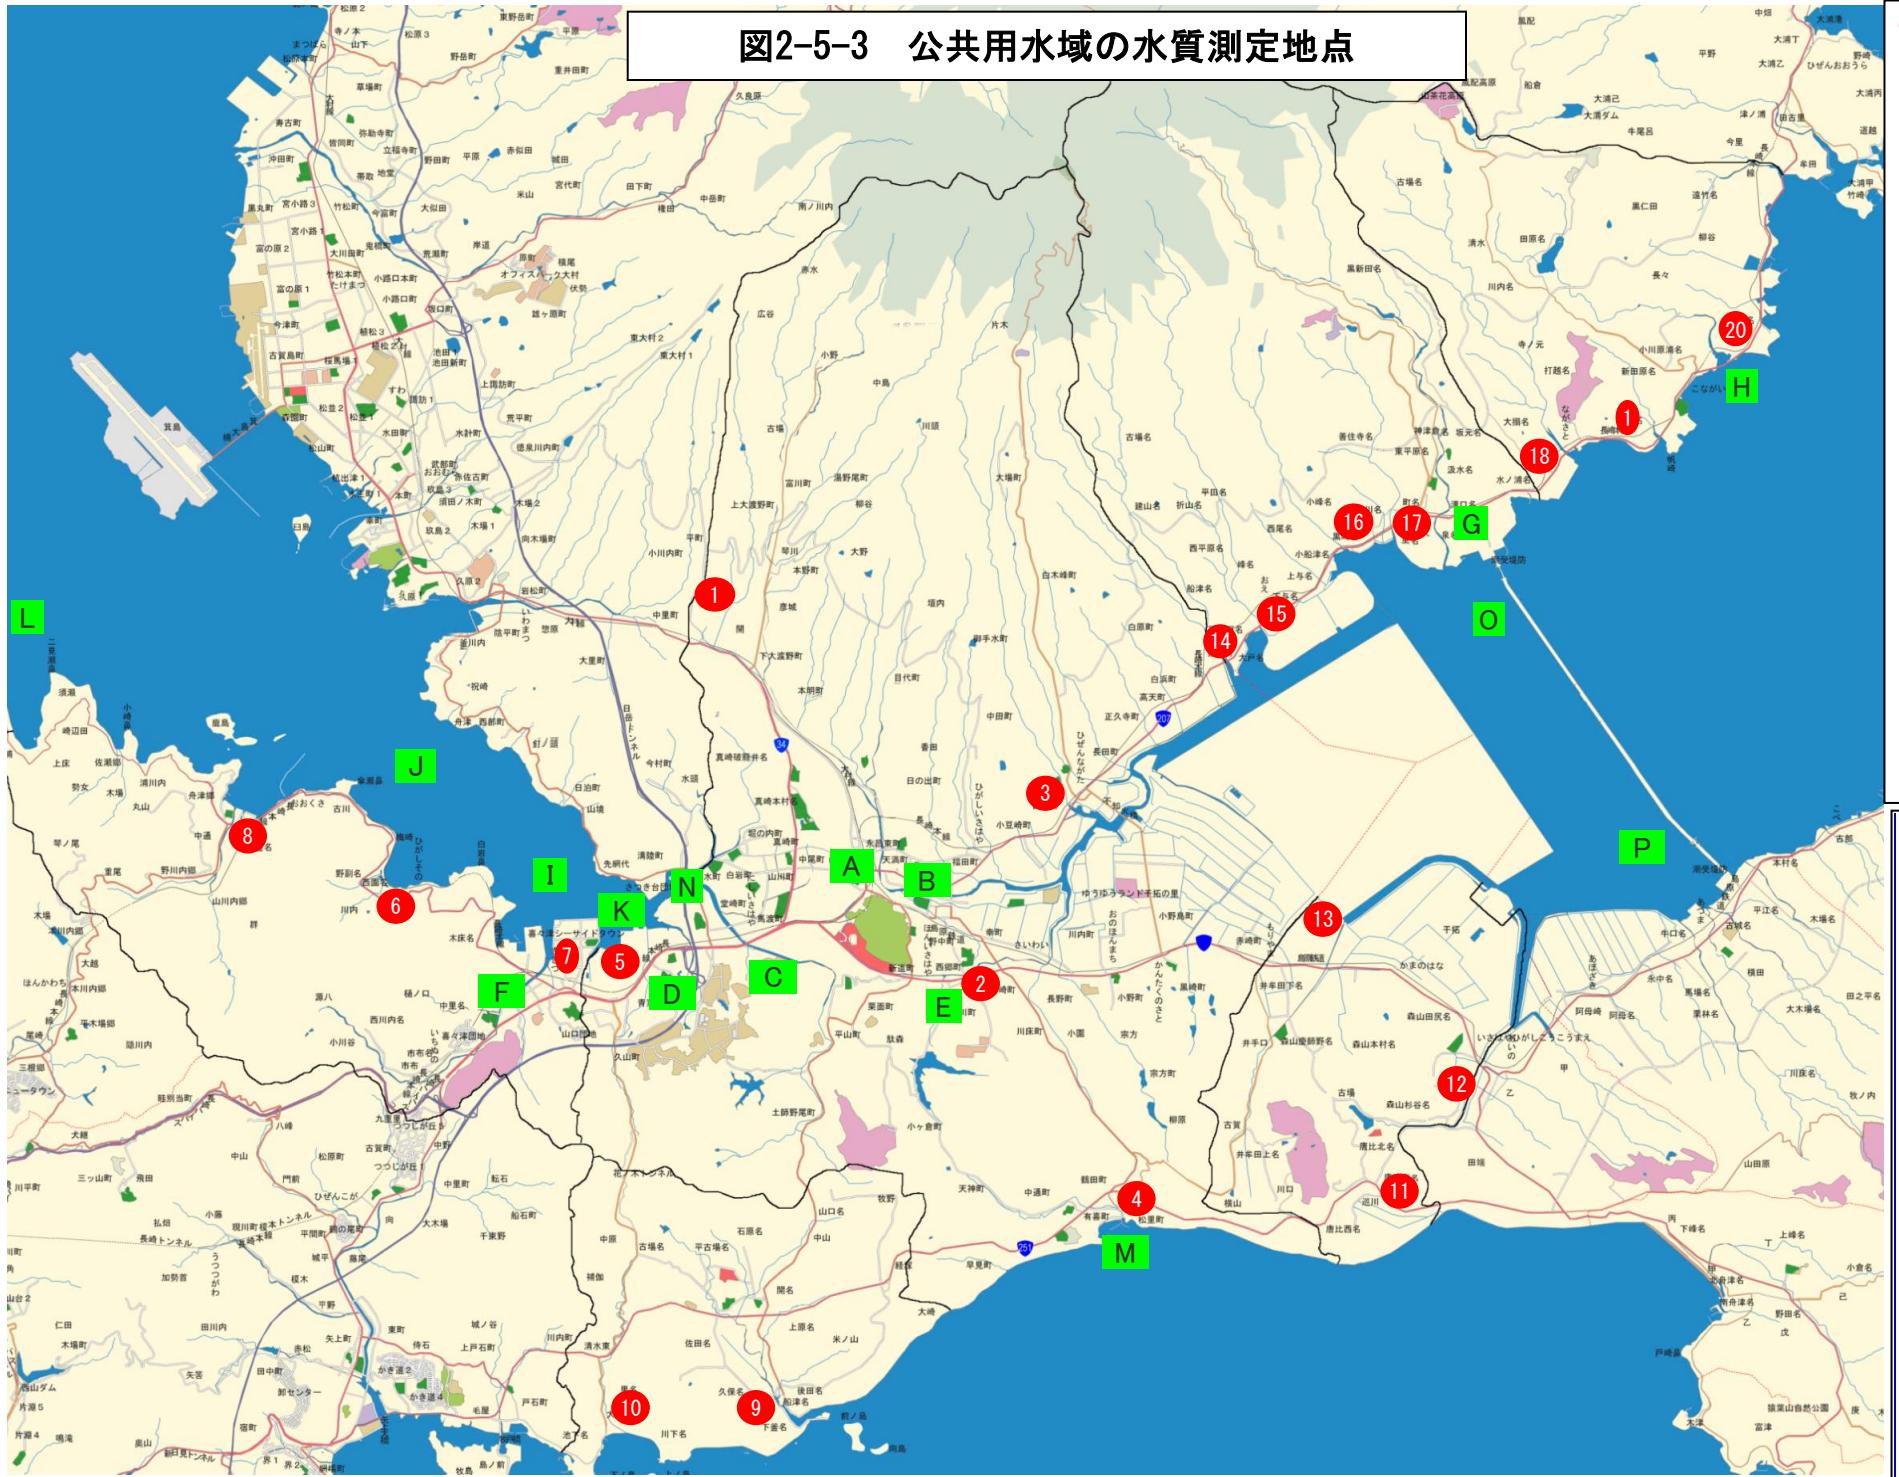
図2-5-3 公共用水域の水質測定地点

No.	河川名	採水地点	地域名
1	西谷川	花高鉄橋上流 100m付近	諫早
2	半造川	埋津橋付近	諫早
3	長田川	大川橋付近	諫早
4	有喜川	開港橋上流 350m付近	諫早
5	久山川	国道34号付近	諫早
6	川内川	大草橋付近	多良見
7	名切川	名切橋上流 100m付近	多良見
8	伊木力川	伊木力橋上流 300m付近	多良見
9	江ノ浦川	船通橋付近	飯盛
10	田結川	小川橋上堰付近	飯盛
11	唐比川	唐比漁港付近	森山
12	有明川	杉谷橋付近	森山
13	二反田川	万灯樋門付近	森山
14	深海川	雪橋付近	高来
15	小江川	小江橋	高来
16	田島川	総合運動公園付近	高来
17	湯江川	川尻橋	高来
18	長里川	川良橋付近	小長井
19	小深井川	小深井橋 上流150m付近	小長井
20	船津川	船津橋上流 450m付近	小長井

本市においても諫早市環境保全条例に基づき、国及び県が測定していない河川を中心に水質測定を行っており、令和5年度は20地点において測定を行った。測定結果を49頁～54頁表2-5-5に、平成30年度以降の河川経年変化を55頁～61頁図2-5-4に示す。測定地点は48頁図2-5-3のとおりである。

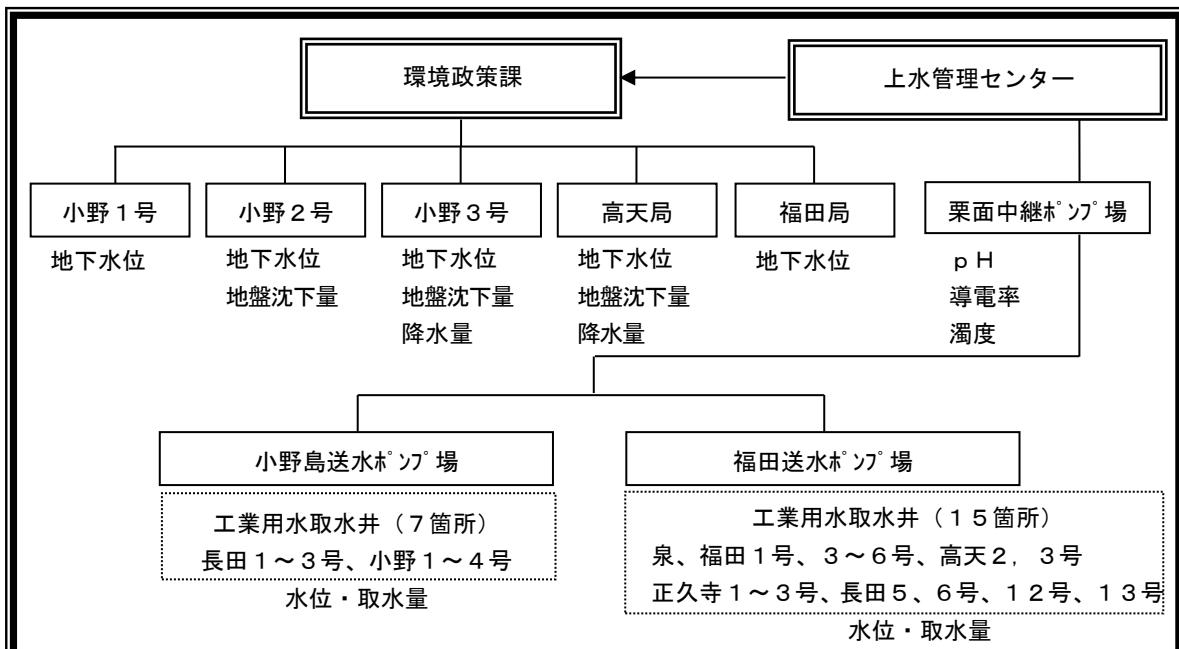
図2-6-1 地盤沈下常時監視システム

監視局による監視は、昭和61年度から小野地区3ヶ所で行なってきたが、平成16年度に福田局、高天局を加え、計5局にて地下水位、地盤沈下及び降水量の観測を行っている。地盤沈下常時監視のシステム概要は図2-6-1のとおりである。

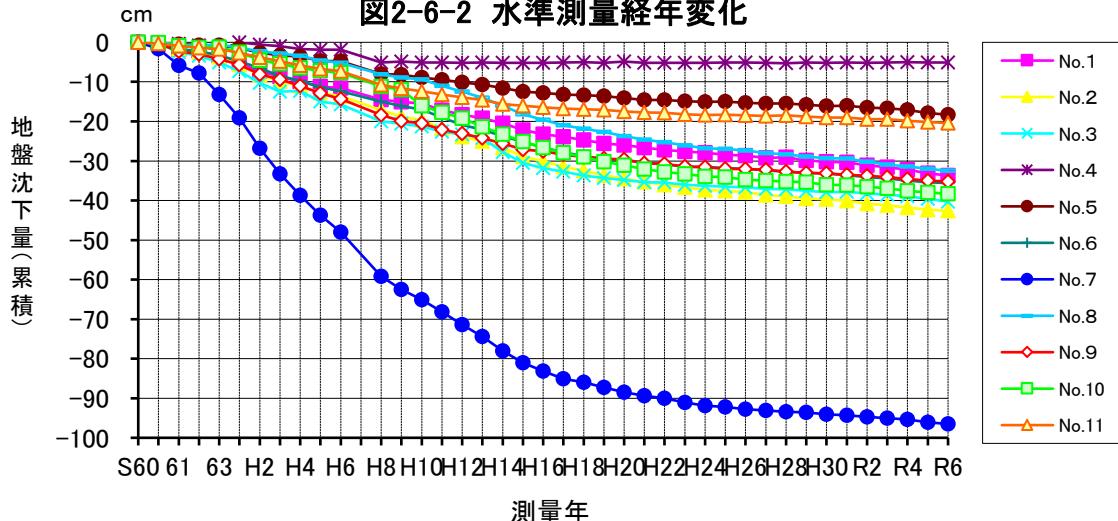
図2-6-2 水準測量経年変化

地盤沈下の面的な把握のため、昭和60年度から水準測量を実施しており、平成14年度長田地区に10水準点を追加し、現在合計32の水準点を設置している。

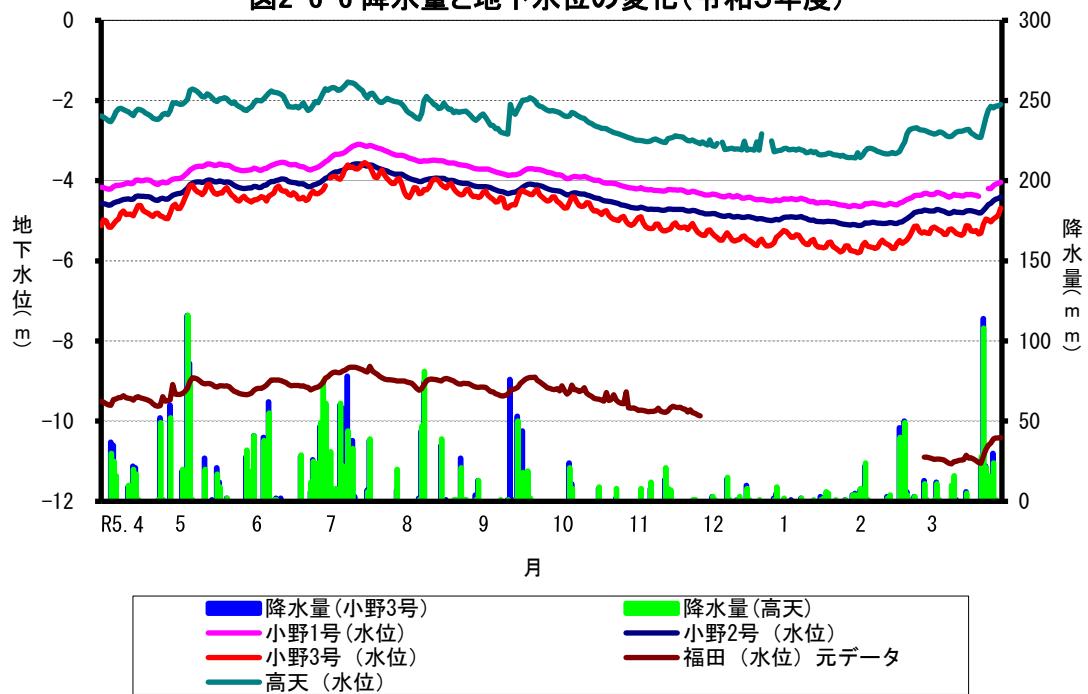
図2-6-6 降水量と地下水位の変化(令和5年度)

監視局による令和5年度の常時監視結果を表2-6-2に、降水量と地下水位の変化を次頁図2-6-6に、地下水位と地盤沈下量の変化を図2-6-7に示す。

令和5年度は12月～2月に福田局の機器不良のため、水位の結果が欠測となっている。

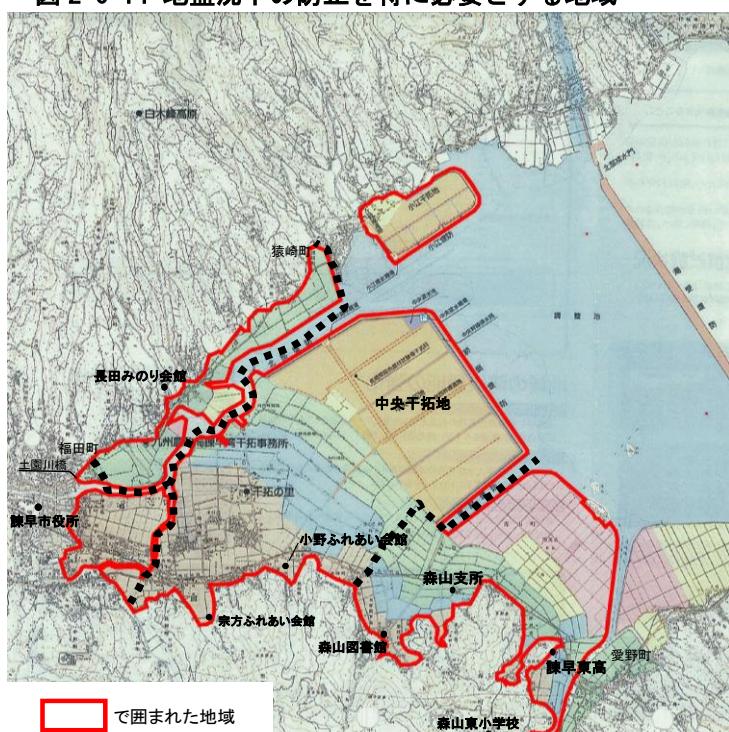
図2-6-14 地盤沈下の防止を特に必要とする地域

本市は、諫早湾沿岸を中心に干拓を繰り返してきた歴史を持つ。このため軟弱地盤が多く、水道用水、工業用水及び農業用水の多くを地下水に依存していることから、過剰な地下水揚水を行うと、地盤沈下を引き起こす懸念が強い。

このような背景のもと、地盤沈下の未然防止と地下水の保全を図るため、諫早市環境保全条例の一部を改正し、平成24年度より地下水の採取規制(事前協議の義務付け)を開始した。
